Informe de Seguridad Operacional

SUCESO: Accidente

TÍTULO: Contacto anormal con la pista. Piper PA-A38-112, matrícula LV-OLZ,
Aeroclub Casilda, provincia de Santa Fe

FECHA Y HORA DEL SUCESO: 8 de noviembre de 2023 a las 21:30 horas (UTC)

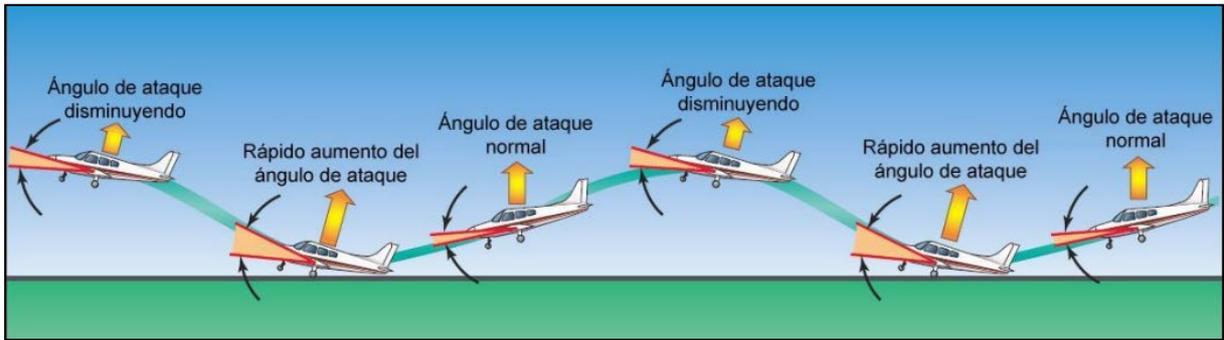
El Manual de Piloto Privado de Avión (PPA) de la Administración Nacional de Aviación Civil (ANAC, 2019) establece que, cuando la velocidad de aproximación es excesiva, el avión tiende a flotar y a realizar un *flare*³ alto. Para controlar la maniobra en esta condición, el Manual sugiere:

“[...] realizar un ajuste gradual en la actitud de cabeceo, lo que producirá la desaceleración del avión a la velocidad de aterrizaje hasta obtener la actitud adecuada para alcanzar el toque de pista. De no realizarse esta acción, se producirán uno o varios rebotes”.

Figura 3. Descripción de la maniobra desestabilizada. Fuente: Manual de PPA (ANAC, 2019)
