Informe de Seguridad Operacional

SUCESO: Accidente

TÍTULO: Pérdida de control en vuelo. Tecnam P2002 Sierra, matrícula LV-S054, aeródromo de Zárate, provincia de Buenos Aires

FECHA Y HORA DEL SUCESO: 17 de enero de 2024 a las 20:30 horas (UTC)

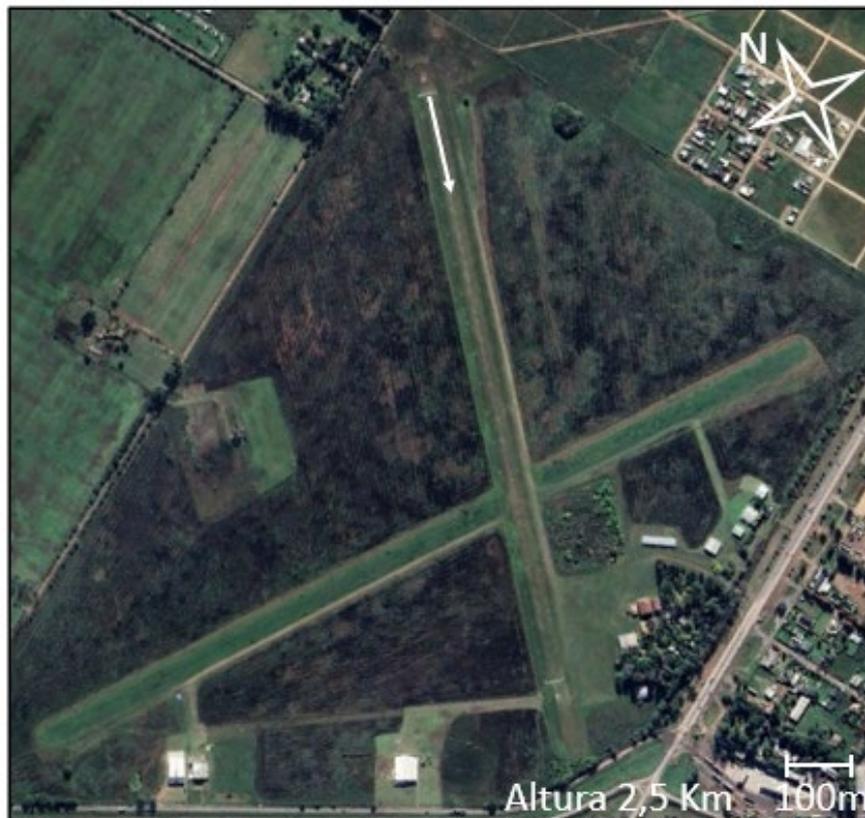
El aeródromo donde ocurrió el suceso es de uso público y no controlado, ubicado en el partido de Zárate, provincia de Buenos Aires. Sus coordenadas son 34°07'03" S / 059°04'56" O, con una elevación de 85 pies. La pista habilitada es de tierra, con orientación 01/19, de 1.200 metros de longitud y 40 metros de ancho.

Figura 2. Vista aérea del aeródromo de Zárate. Fuente: investigación JST

La aeronave impactó contra el terreno a unos 400 metros de la cabecera de pista opuesta (01), sobre el lateral izquierdo.
