JST | SEGURIDAD EN EL TRANSPORTE

INFORME PRELIMINAR

Suceso: Incidente Grave

Título: Excursión de pista. Boeing 737- 8Q8, matrícula LV-KAY, Aeropuerto Internacional Teniente Luis Candelaria, Bariloche, provincia de Río Negro.

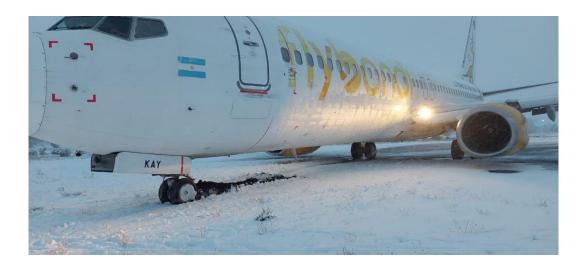
A las 11:50 horas, durante el aterrizaje por la pista 29 de Bariloche en condiciones meteorológicas adversas, la aeronave tuvo una excursión de pista deteniéndose a 155 metros del fin de la pista. El comandante era el piloto a cargo de los comandos de vuelo o *Pilot Flying* (PF), mientras que el primer oficial era el piloto a cargo del monitoreo o *Pilot Monitoring* (PM).

No se reportaron daños en la aeronave. La tripulación y los pasajeros resultaron ilesos.

Figura 1. Imagen de la aeronave LV-KAY. Fuente: investigación JST
