# Informe

# Preliminar

SUCESO: Accidente

TÍTULO: Excursión de pista. *Bombardier Challenger* 300, matrícula LV-GOK, Aeropuerto Internacional de San Fernando, provincia de Buenos Aires

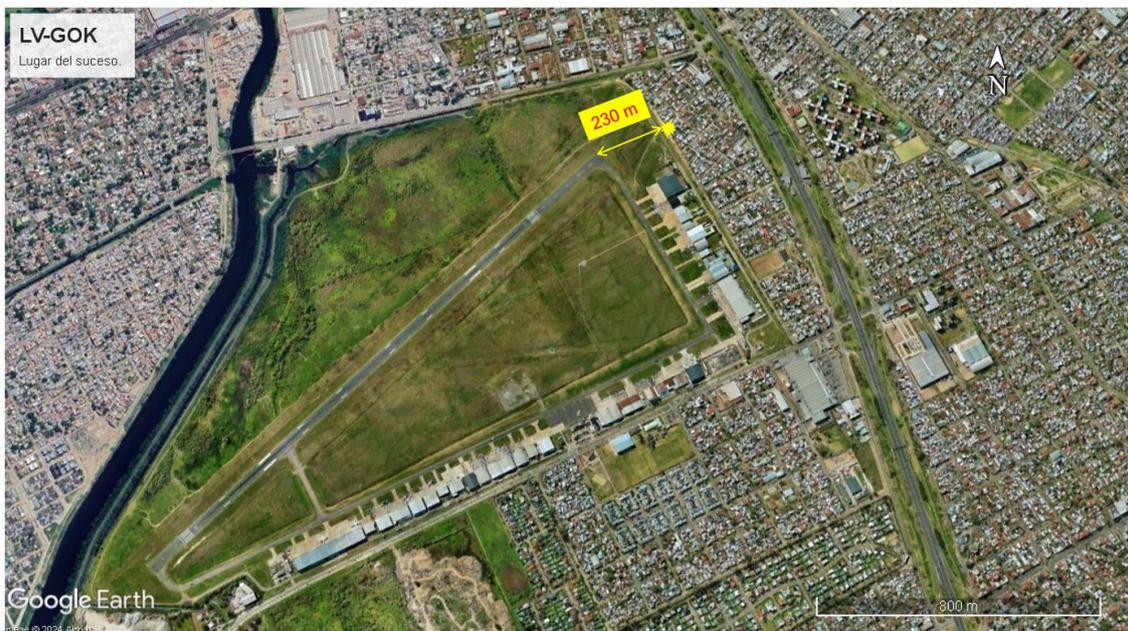
Figura 7. Posición final de la aeronave. Fuente: investigación JST

La posición final de la aeronave fue a 230 metros del extremo de pista y aproximadamente a 30 metros más allá del alambrado perimetral del Aeropuerto Internacional de San Fernando.

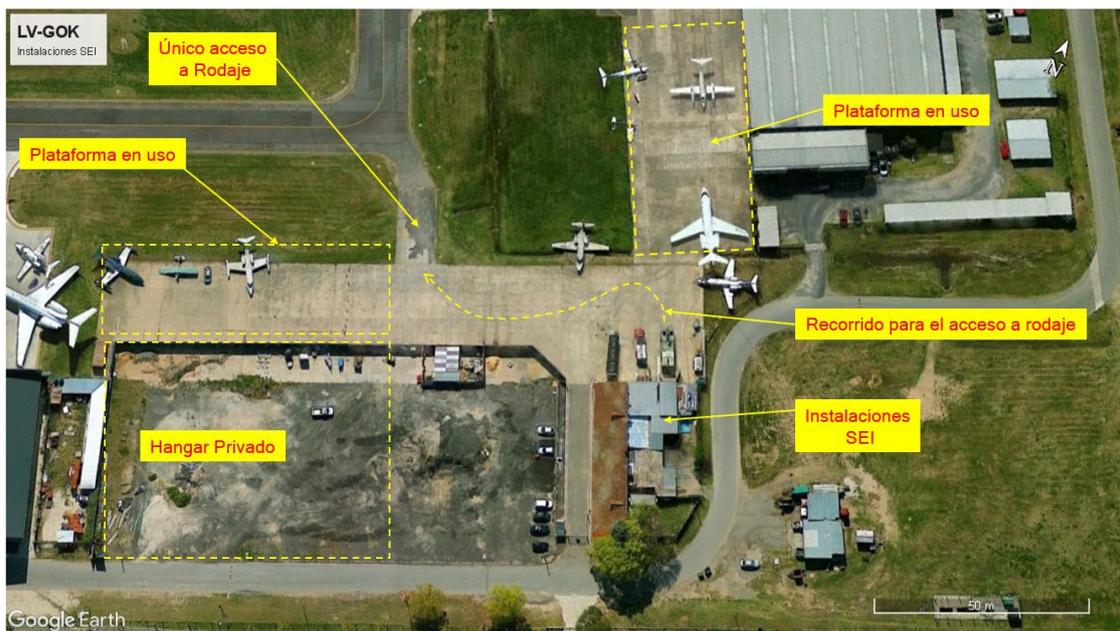
Figura 15. Área de movimiento del SSEI. Fuente: investigación JST

En el área destinada al SSEI se observó la presencia de aeronaves en desuso que obstaculizaban el tránsito rápido de los camiones de bomberos. Estas aeronaves no se encontraban ancladas al suelo y varias no contaban con cuñas de estacionamiento.

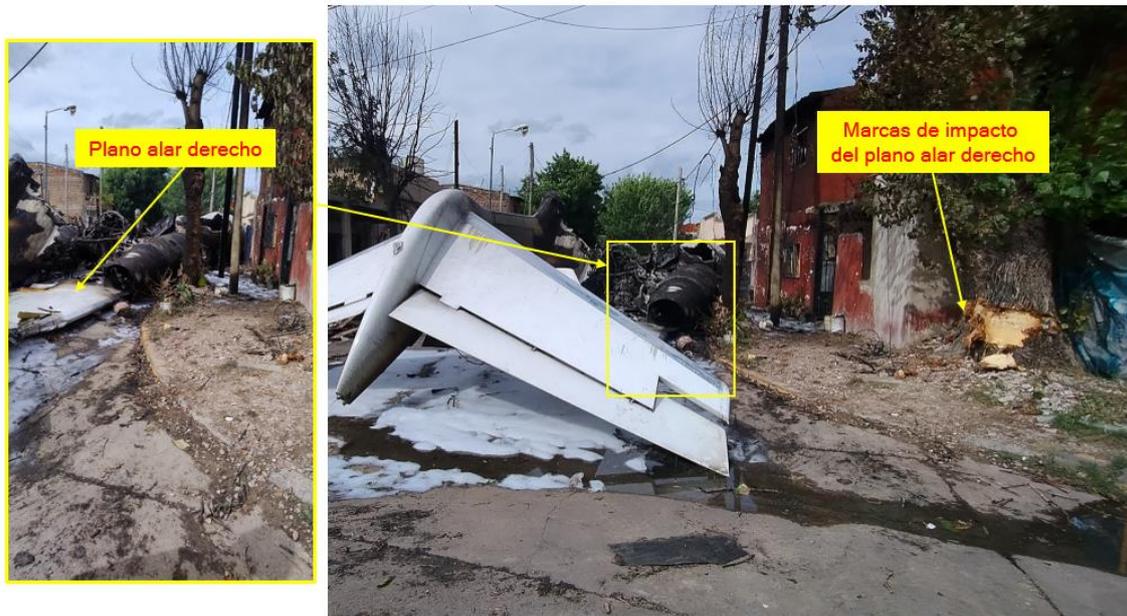
Figura 22. Detalle de las marcas en el terreno. Fuente: investigación JST

Las marcas observadas en el terreno indicaron que ambos planos de la aeronave impactaron contra los árboles situados en la esquina de la intersección de las calles José Terry y Charlin. Esta colisión resultó en la dispersión del combustible de la aeronave en la zona.

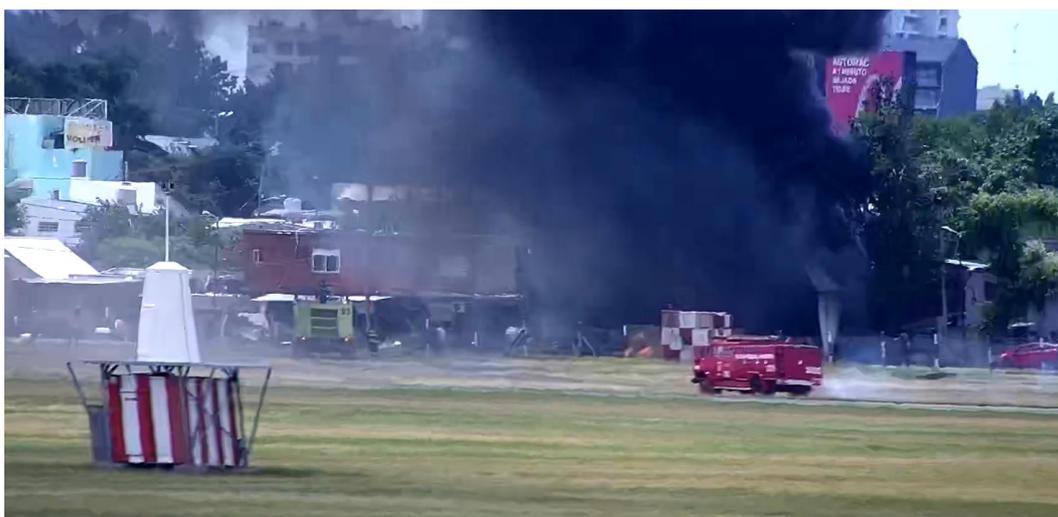
Figura 24. Arribo del SSEI al lugar del accidente. Fuente: investigación JST

A los +4:10, se obtuvo el primer fotograma de la grabación que permite visualizar la zona del incendio y a la autobomba ARFF en el límite del alambrado perimetral del aeropuerto.

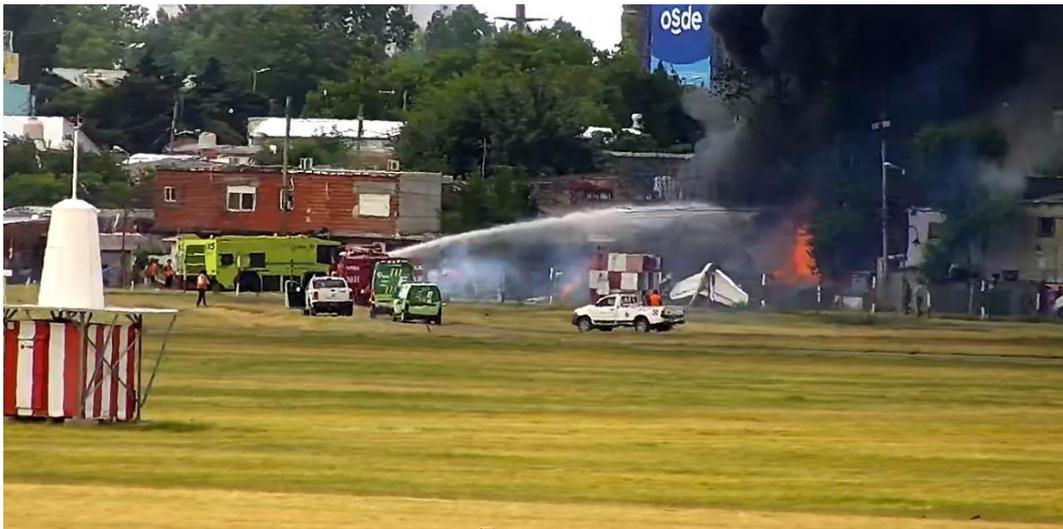
Figura 29. Actuación del SSEI. Fuente: investigación JST

A los +9:08, el camión ARFF logró dirigir un chorro del agente extintor hacia la zona central del fuselaje, donde se registraba la mayor actividad térmica del incendio.

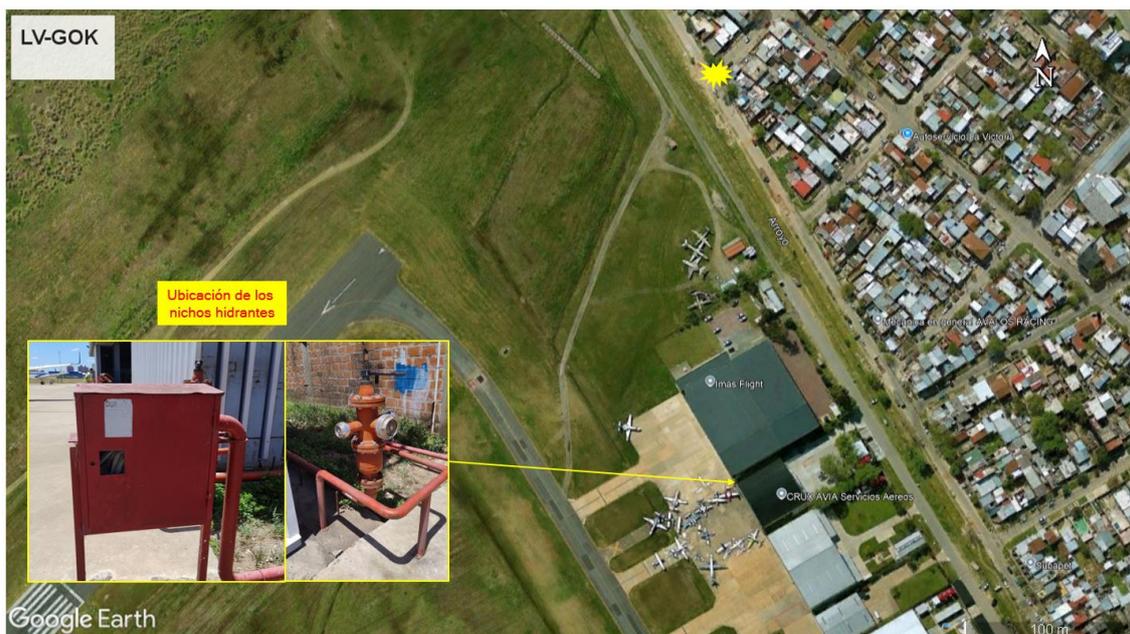
Figura 33. Ubicación de los nichos hidrantes utilizados. Fuente: investigación JST

El repostaje se realizó desde uno de los nichos de un hangar privado ubicado dentro del aeropuerto. La utilización de esta boca de carga se encuentra en proceso de investigación.

El nicho de reabastecimiento utilizado contaba con etiquetas de inspección. Algunas de ellas estaban decoloradas, posiblemente por la exposición a la luz solar, otras se encontraron incompletas.

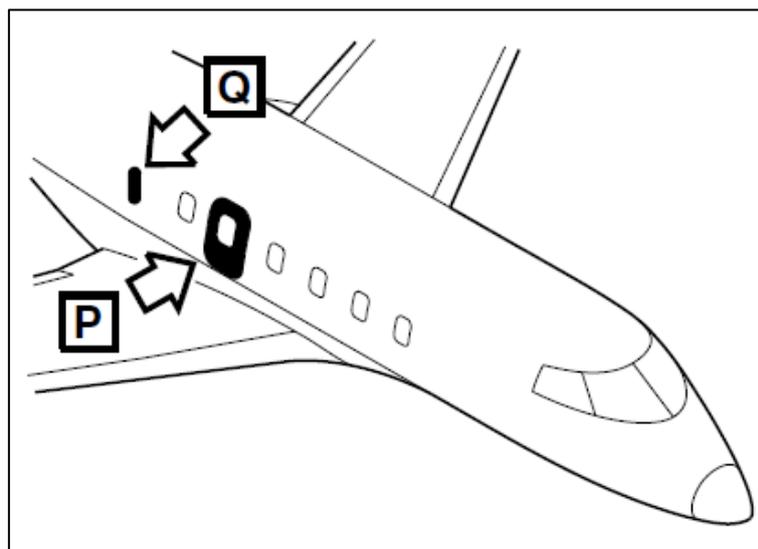
Figura 37. Ubicación de la salida de emergencia. Fuente: IPC

La aeronave contaba con una salida de emergencia situada en la sección media de la cabina de pasajeros. Esta zona resultó completamente destruida producto del incendio.

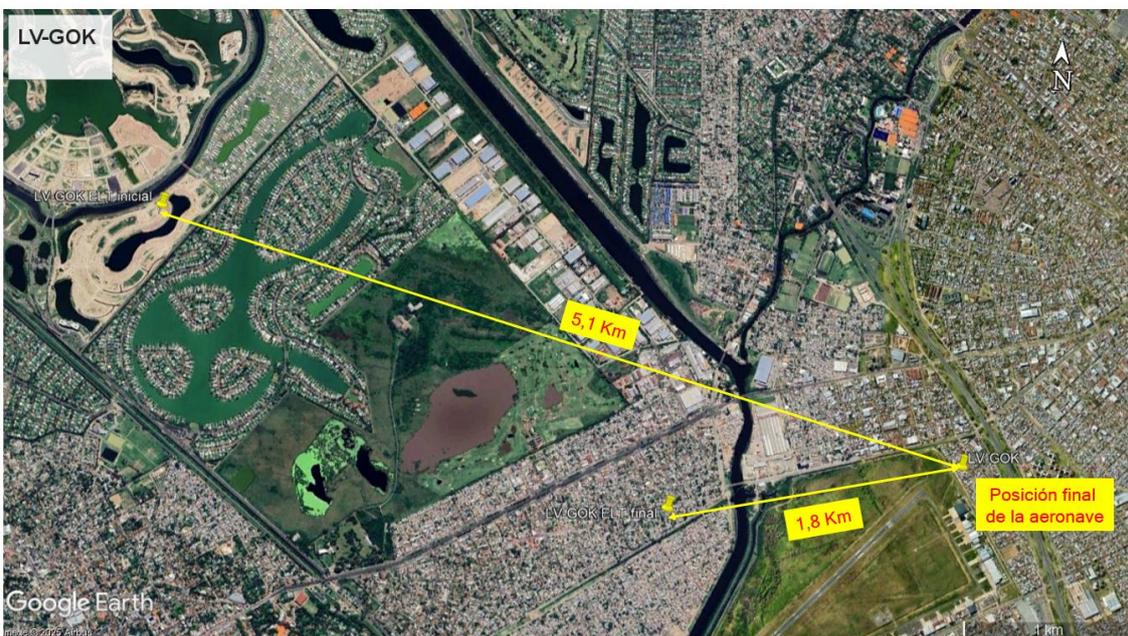
Figura 38. Posiciones indicadas al momento de recibir las alertas del ELT. Fuente: investigación JST

La aeronave incorporaba un Transmisor Localizador de Emergencia (ELT), registrada de acuerdo con la normativa vigente. A las 16:22 horas, se recibió la primera alerta satelital, que indicaba la posición Lat. 34°26'6 (S) Long. 058°38'5 (W). La última alerta satelital se recibió a las 16:24 horas, en posición Lat. 34°27'1 (S) Long. 058°36'1 (W). Estas coordenadas difieren de la posición final en la que se encontraron los restos de la aeronave.

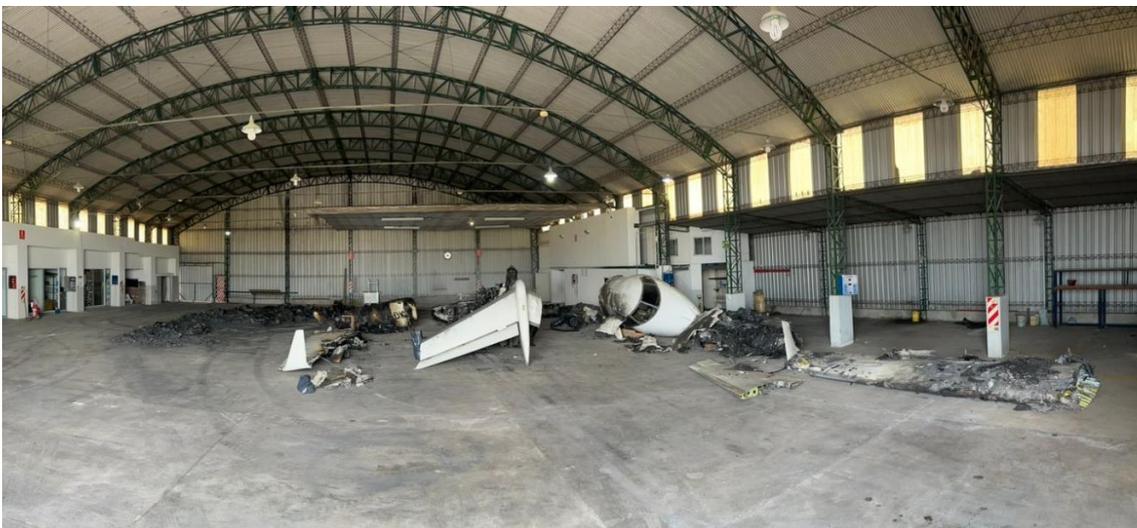
Figura 44. Restos de la aeronave en el lugar de resguardo. Fuente: investigación JST

Los restos de la aeronave fueron trasladados a un hangar dentro del predio del aeródromo. El análisis de los restos se encuentra en proceso de investigación.

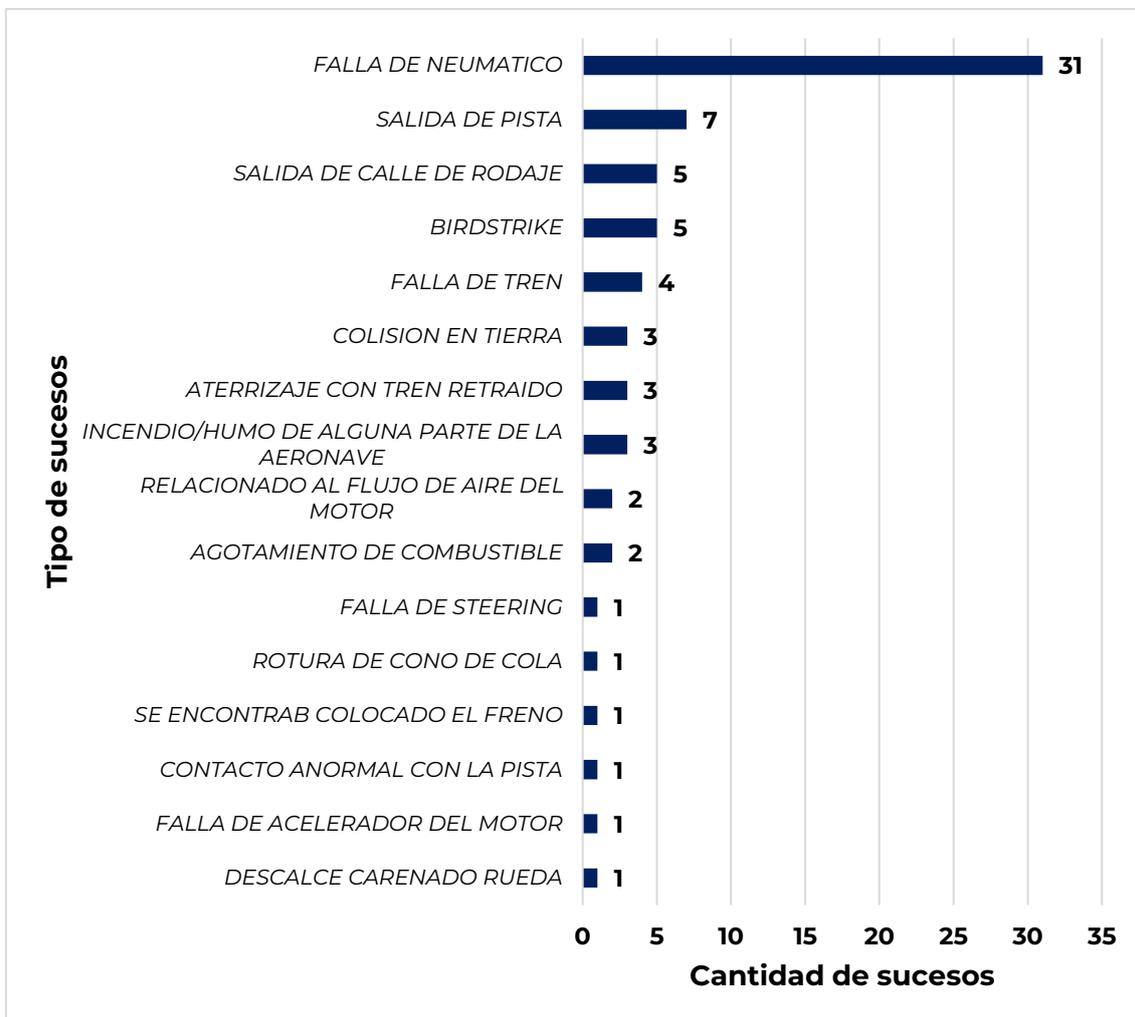
El análisis de estos sucesos reveló que 31 estuvieron relacionados con fallas de neumáticos (pinchaduras, desinflados, o desbandes). Las excursiones de pista

constituyen el segundo tipo de suceso más recurrente, con un total de 7 registros (3 *overrun*<sup>30</sup>, 2 *veer off*<sup>31</sup> a la derecha y 2 *veer off* a la izquierda).

Figura 48. Tipos de sucesos registrados en SADF en el período 2014-2024. Fuente: investigación JST

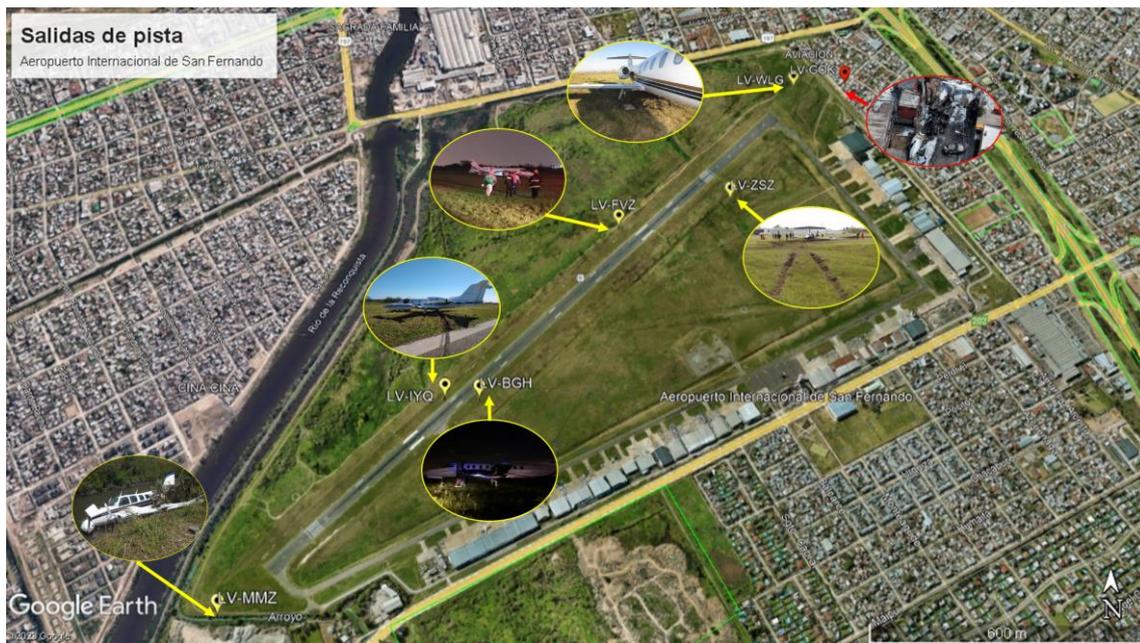
En cuanto a las excursiones de pista, seis ocurrieron durante despegues o aterrizajes en la pista 05, y una tuvo lugar durante el aterrizaje en la pista 23. Solo

en dos casos, ambos por *overrun*, las aeronaves se detuvieron fuera de los límites del aeródromo: uno por la pista 05 (accidente del LV-GOK) y otro por la pista 23 (accidente del LV-MMZ). Este segundo suceso ocurrió el 16 de enero de 2014, cuando la aeronave recorrió 140 metros después de la superficie pavimentada y quedó detenida en un pequeño arroyo que rodea el aeródromo, justo después del cerco perimetral.

Figura 49. Salidas de pista en SADF en el período 2014-2024. Fuente: investigación JST

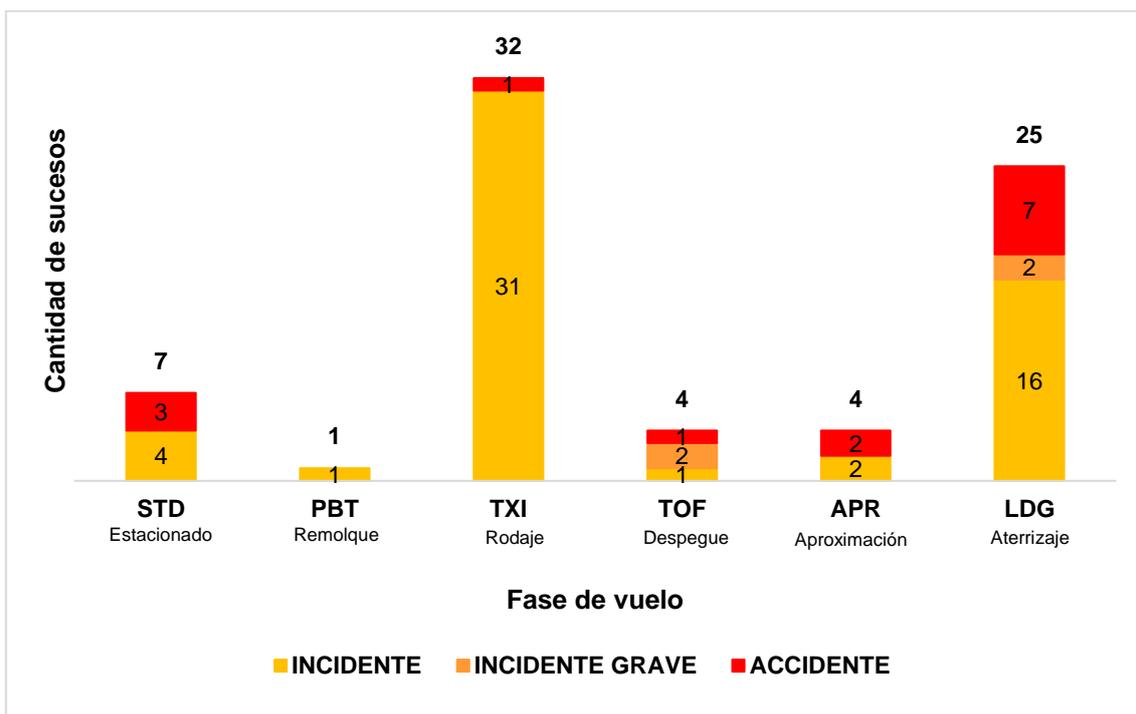
El estudio de las fases de vuelo en las que ocurrieron los sucesos en SADF indica que la mayor recurrencia se presenta en la fase de rodaje (TXI<sup>32</sup>), aunque más de la mitad de estos eventos se corresponden con incidentes e intervenciones. Al considerar los sucesos investigados, la fase más relevante es el aterrizaje (LDG<sup>33</sup>), que agrupa la mayor cantidad de accidentes.

Figura 50. Sucesos por fase de vuelo<sup>34</sup> en SADF en el período 2014-2024. Fuente: investigación JST

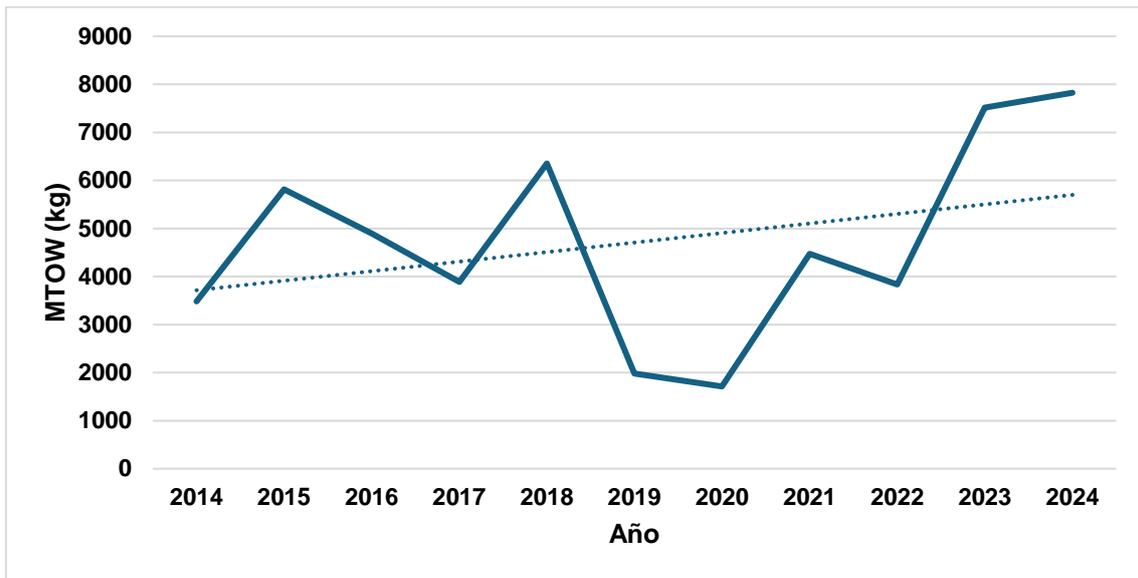
El peso máximo de despegue (MTOW) de cada aeronave involucrada en sucesos en SADF fue registrado y promediado anualmente. El gráfico siguiente expone una tendencia anual creciente de aproximadamente 200 kg de MTOW, con gran variabilidad y valores mínimos en algunos años intermedios.

Figura 51. Promedio anual de MTOW de sucesos en SADF en el período 2014-2024. Fuente: investigación JST

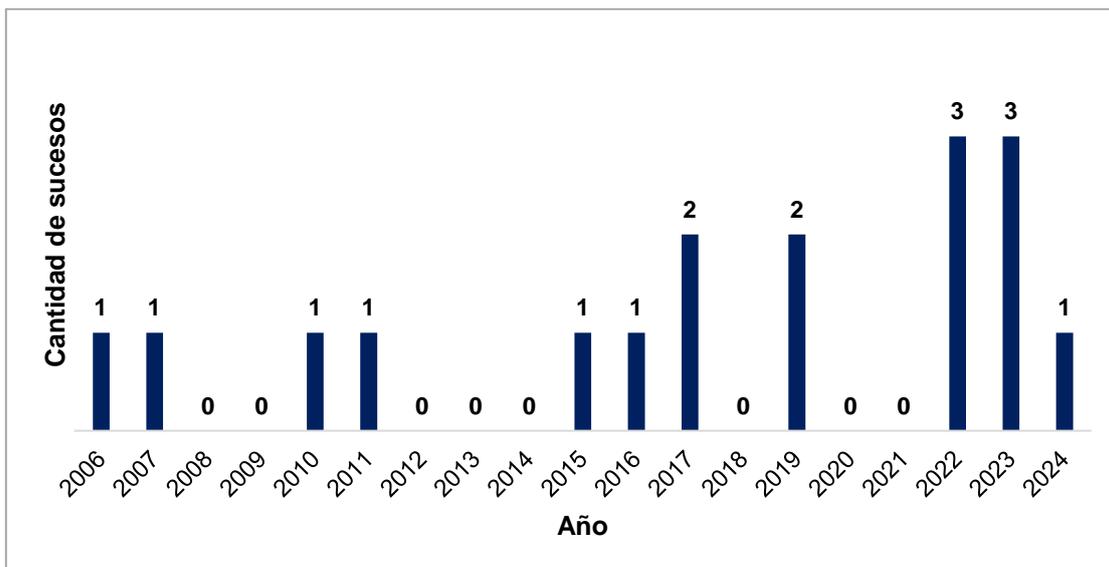
Figura 52. Sucesos por año en aeronaves Challenger 300 previos al accidente del LV-GOK.

El primer evento se registró en 2006 y el último en 2024. Los años con mayor cantidad de sucesos fueron 2022 y 2023, con 3 sucesos cada uno.

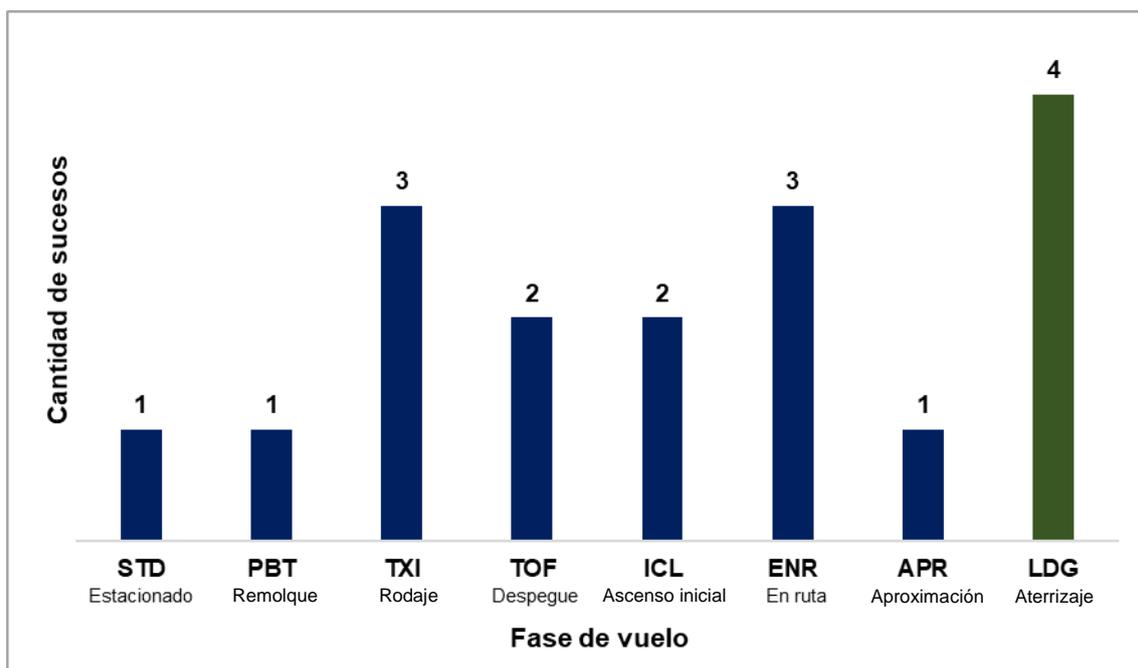
Los sucesos se distribuyeron en todas las fases de vuelo, destacando el aterrizaje (LDG) con cuatro ocurrencias, fase en la cual se encontraba la aeronave LV-GOK al momento del accidente.

Figura 53. Sucesos por fase de vuelo<sup>36</sup> para aeronaves Challenger 300 previos al accidente del LV-GOK. Fuente: investigación JST

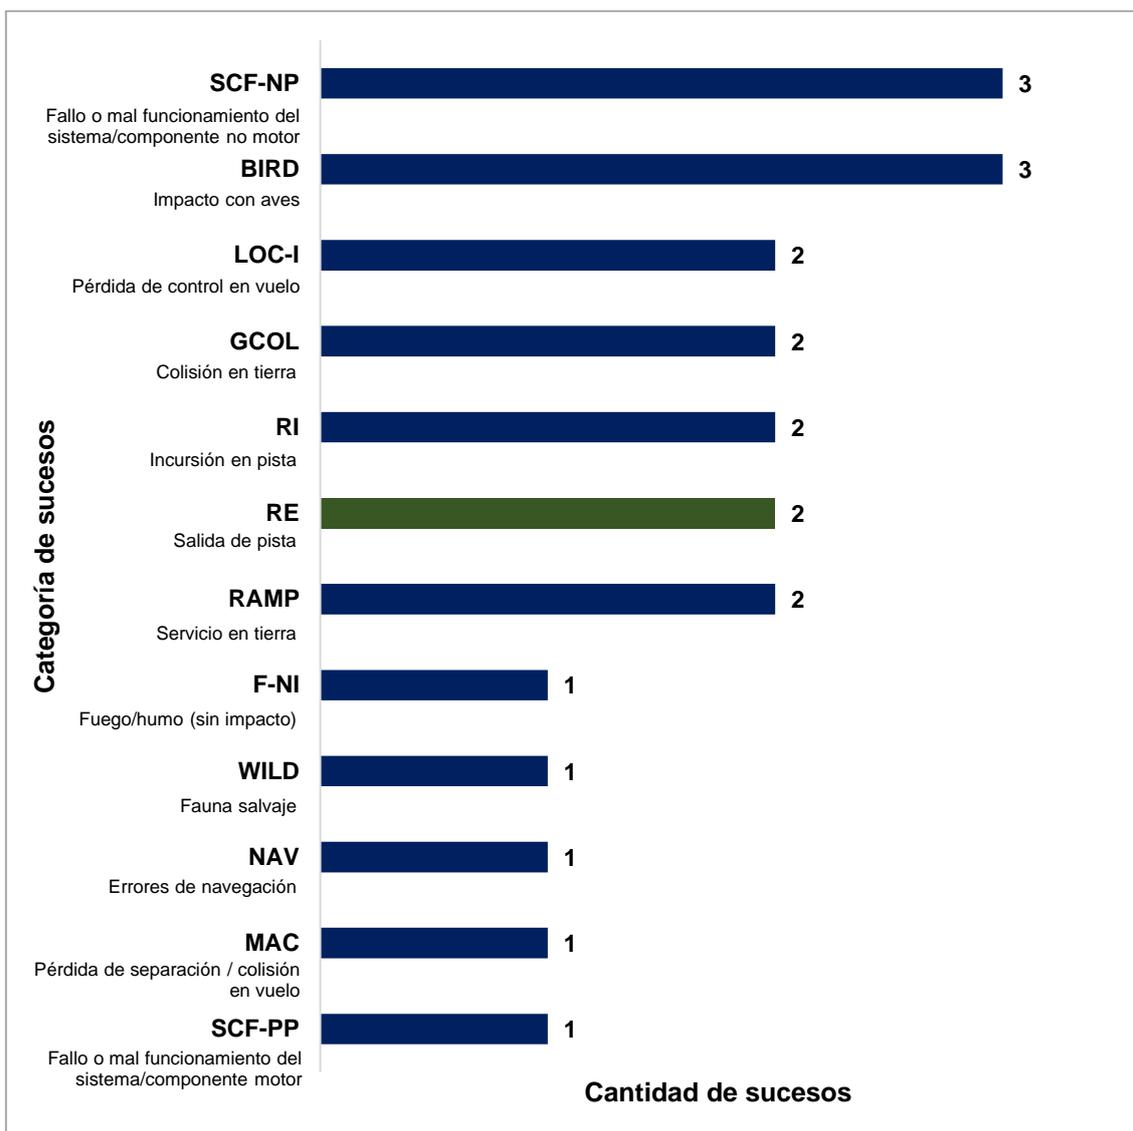
La distribución de categorías no muestra una tendencia específica hacia alguna en particular; sin embargo, las más frecuentes fueron la falla o mal funcionamiento de componentes ajenos a los motores (SCF-NP) y el impacto con aves (BIRD). Se registraron dos excursiones de pista (RE) previas al accidente de la aeronave LV-GOK. Cabe aclarar que un suceso puede tener más de una categoría asociada.

Figura 54. Categorías de sucesos en aeronaves Challenger 300, previos al LV-GOK. Fuente: Investigación JST

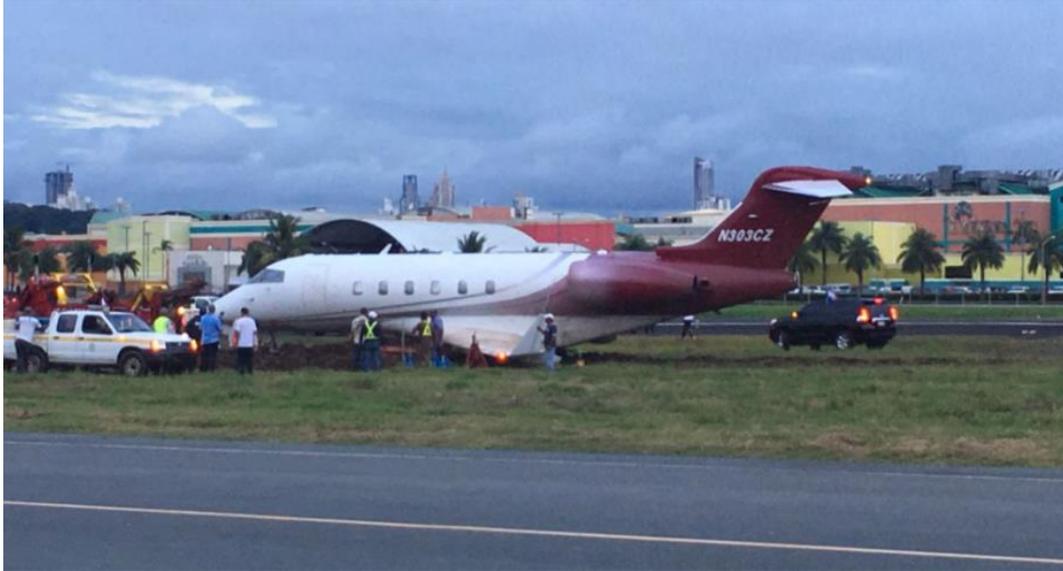
El segundo suceso<sup>38</sup> tuvo lugar en Panamá en 2016. No hay información relacionada con las causas de este accidente.

Figura 55. Excursión de pista en Panamá en el 2016. Fuente: ASN
