# Informe preliminar

## Sucesos automotores

**Tipo de evento:** Colisión

Informe Preliminar 1-210121-06

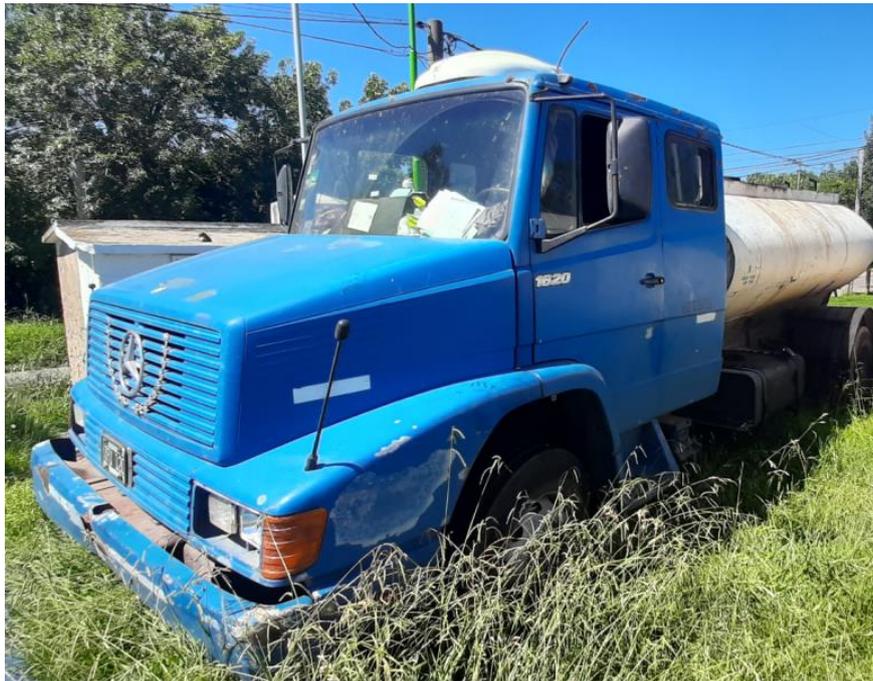
Imagen 6. Camión-Tractor Mercedes Benz L 1620. Fuente: JST

1. La unidad tractora no presenta daños ya que no participó de forma directa en el suceso. Solo se observa una fractura en la traba de seguridad que forma parte del sistema de enganche.
2. La unidad no motorizada, producto de la separación con su unidad tractora y posterior colisión con el vehículo particular, presenta los siguientes daños:
  - Deformación de la lanza rígida.
  - Desvinculación del eje delantero
  - Daños en el cisterna producto de la colisión con el vehículo particular
  - Ganchos y cadenas con fracturas debido al esfuerzo de tracción al querer mantener vinculadas las unidades.
  - Daños en el sistema de suspensión, paquete elástico

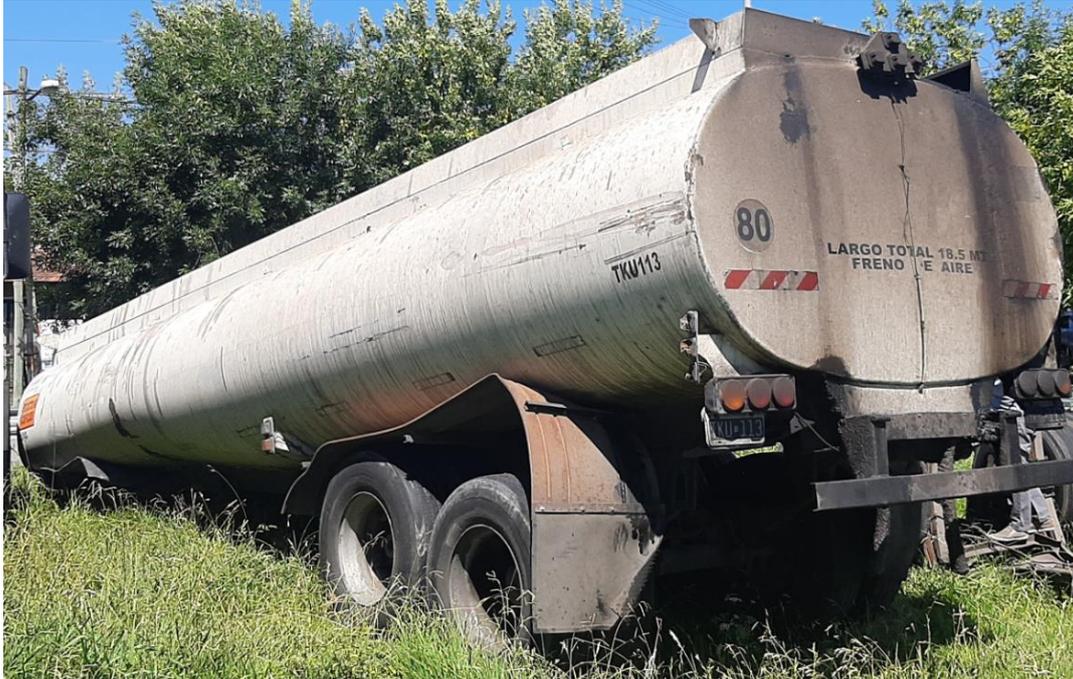
El eje delantero se encuentra vinculado al tanque cisterna mediante un aro giratorio. Además posee una lanza rígida que mediante su ojal permite la unión con el camión-tractor. En este caso el sistema de enganche del vehículo arrastrado es de la clase L, Ojales toroidales estándar para usar con acoplamientos tipo gancho clase K.

Imagen 7. Acoplado tipo Tanque Cisterna. Fuente: JST

1. La unidad siniestrada presenta anomalías mecánicas en el sistema de enganche, entre ellas traba de seguridad fracturada y ausencia del perno de seguridad. Cabe destacar que, respecto a este último, existen marcas internas en la traba de seguridad que indican que resulta probable que haya existido algún tipo de “perno” de seguridad, pero que posiblemente una fijación o colocación incorrectas y/o un diámetro menor al adecuado, pudieron hacer que el mismo se haya desplazado y salido de su posición normal

2. En línea con el punto anterior las cadenas de seguridad cuya finalidad es poder mantener vinculado la unidad tractora con el acoplado ante un evento como el ocurrido en el suceso en cuestión, se encontraban desgastadas y con las fijaciones en la estructura mal soldadas. Ello produjo la rotura de los mismos instantes después del desacoplamiento, incumpliendo con la función para la cual estaban predeterminadas.
