INFORME DE SEGURIDAD OPERACIONAL DE SUCESO AUTOMOTOR

Colisión entre camión cisterna TFU 120 y acoplado cisterna y automóvil en RP 6 km 202, Campana, Buenos Aires.

Fecha y hora: 21/1/2021, 16:15 (HOA)

Informe Final de Seguridad Operacional

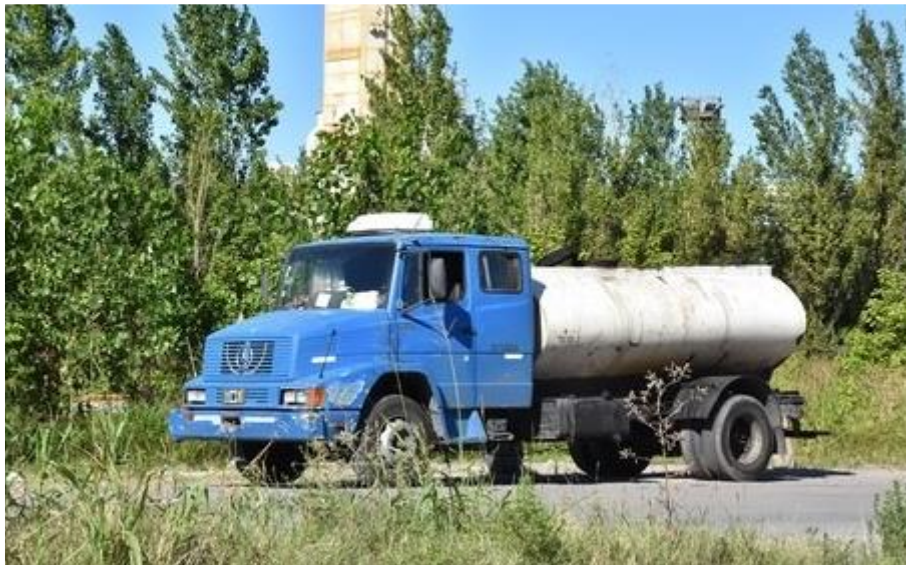
Figura 3. Posición final del vehículo tractor. Fuente: Diario *El Campanense*, 2021

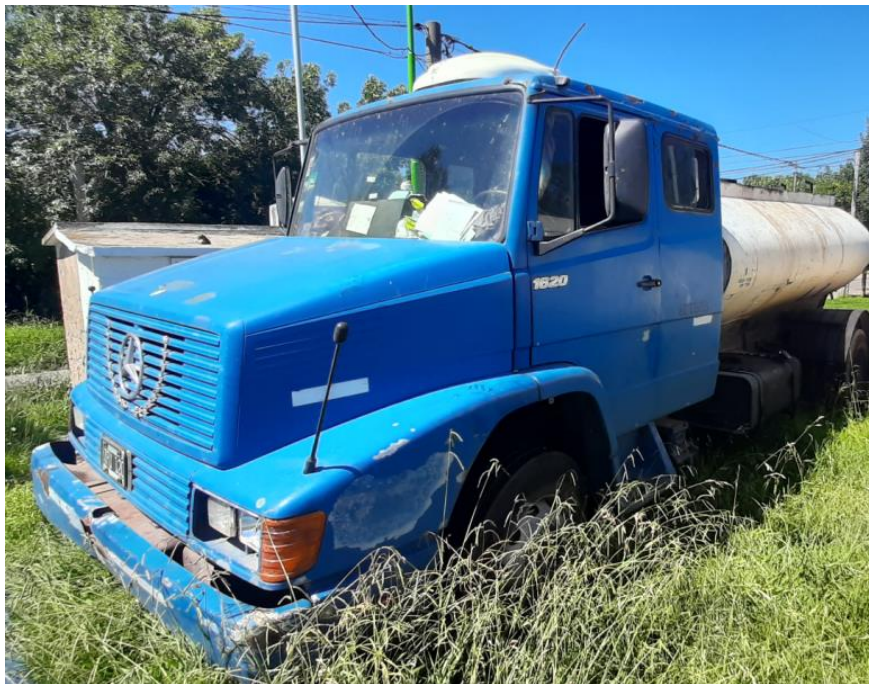
Figura 14. camión tractor Mercedes-Benz L 1620. Fuente: JST, 2021

En la inspección vehicular realizada posteriormente al suceso, se observó corrosión generalizada en la estructura general del vehículo, daños en la suspensión y el deterioro en el interior de la cabina de conducción (para más detalle, ver Anexo 3).

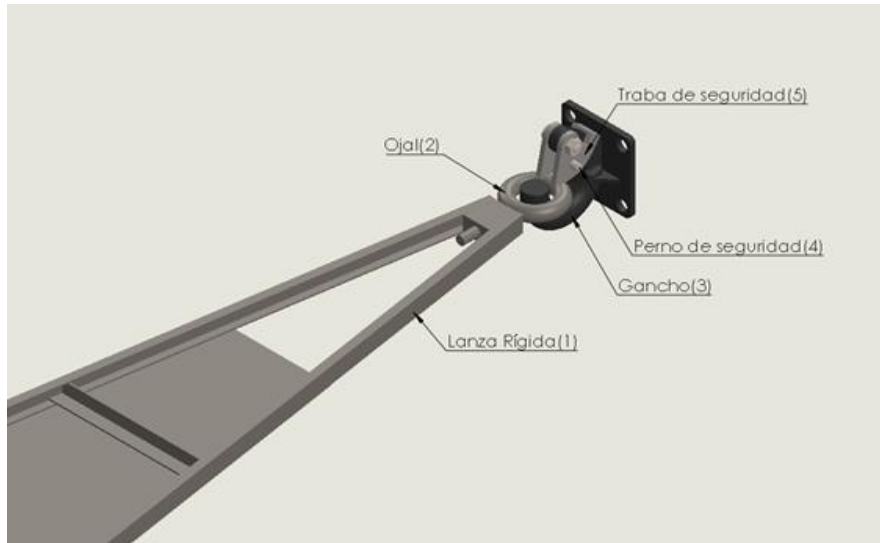
El acoplamiento es de tipo gancho clase K, conocido también como “pico de loro”, el cual está destinado a ser utilizado con un ojal toroidal clase L (según el Manual de Procedimiento de Revisión Técnica Obligatoria, Anexo II resolución 101/2019, conforme Norma IRAM 10259). La lanza rígida se encuentra vinculada con el primer eje del acoplado y el gancho, a la unidad tractora. A su vez, este último cuenta con dos elementos fundamentales: la traba de seguridad y el perno de seguridad (Figura 17).

Figura 17. Elementos del sistema de enganche. Fuente: JST, 2022

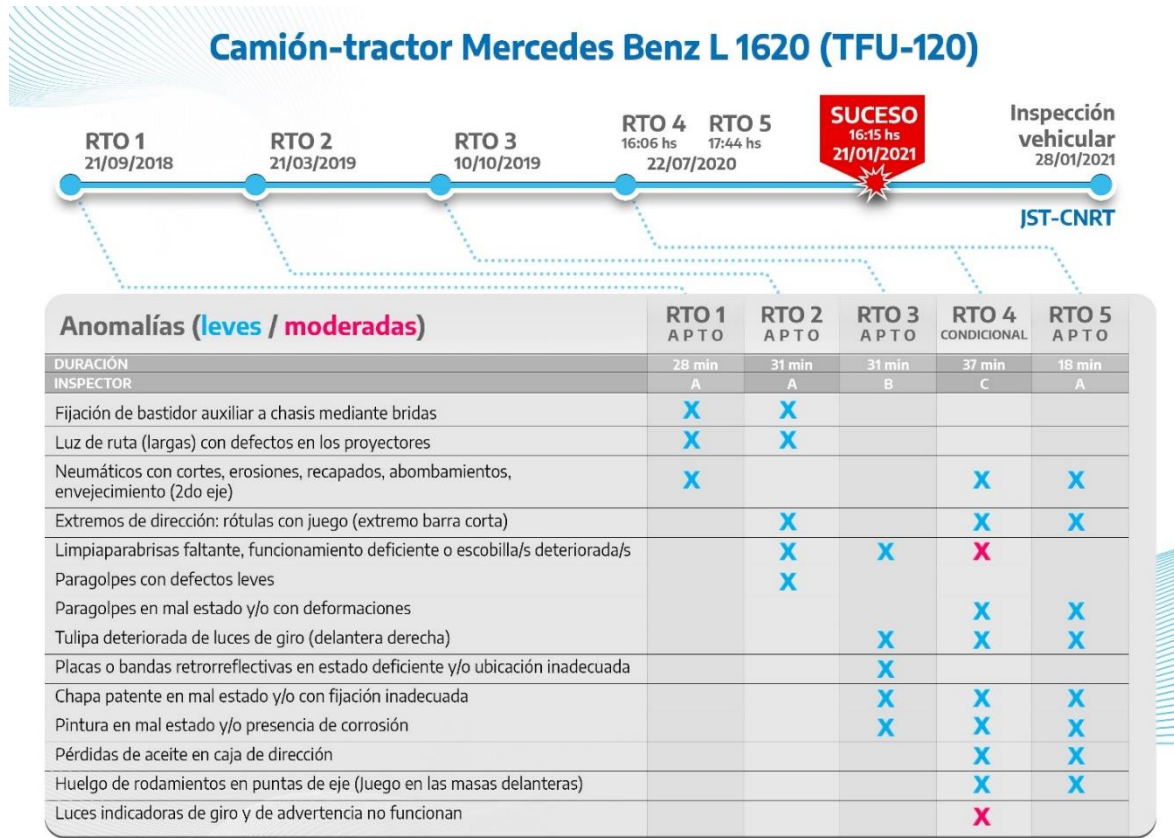
Figura 19. Cronología de las últimas cinco revisiones técnicas realizadas al camión tractor con resultado, duración, inspector y anomalías registradas en el taller 91. Fuente: elaboración propia en base a CNRT, 2022.

Como se observa en la Figura 19, persistían en el vehículo anomalías observadas en revisiones realizadas anteriormente como neumáticos en mal estado, escobilla del limpiaparabrisas faltante o deteriorada, tulipa de la luz de giro deteriorada, paragolpes con deformaciones, chapa patente y pintura en mal estado. En ninguna de las últimas cinco revisiones se registraron anomalías relacionadas con el sistema de enganche.

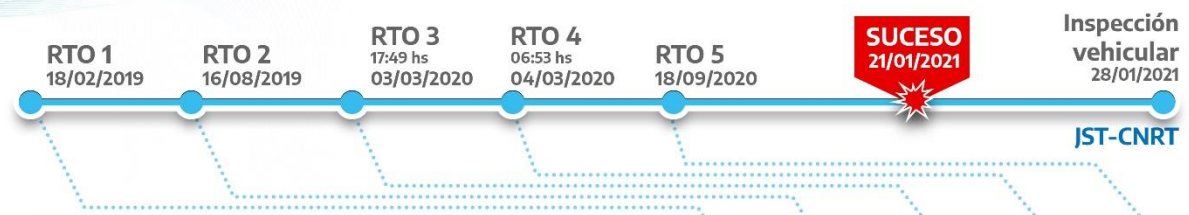
Acoplado tanque cisterna astivia CA3 (TKU-113)

La última revisión técnica efectuada al acoplado tanque cisterna Astivia CA3 dominio TKU-113 fue en la fecha 18/09/2020, la cual tuvo una duración de 28 minutos. En esta última revisión, fueron detectadas 4 anomalías leves y el vehículo resultó apto para circular.

Anomalías (leves / moderadas)	RTO 1 A P T O	RTO 2 A P T O	RTO 3 CONDICIONAL	RTO 4 A P T O	RTO 5 A P T O
DURACIÓN	34 min	44 min	35 min	39 min	28 min
INSPECTOR	A	B	D	C	B
Bujes con juego (1er eje).					X
Huelgo de rodamientos en puntas de eje (juego en masas del segundo eje derecho y tercero ambas puntas)					X
Pintura en mal estado y/o presencia de corrosión					X
Placas o bandas retrorreflectivas, estado deficiente y/o ubicación inadecuada		X	X	X	X
Huelgo de rodamientos en puntas de eje (holgura tercer eje izquierdo)		X	X		
Asimetría de frenado en cada eje superior al 25 %			X		
Eficiencia de frenado total menor al 45 %			X		
Eficiencia de freno de mano menor al 15 %			X		
Neumáticos con cortes, erosiones, recapados, abombamientos, envejecimiento (segundo eje)			X		
Chapa patente en mal estado y/o con fijación inadecuada	X	X	X		
Letrero del círculo de velocidad máxima en mal estado	X		X		
Aristas cortantes en carrocería	X	X

Defectos en lanza de arrastre	X				
Fijación Defectuosa de Barras y Elementos de Suspensión		X			
Color inadecuado de tulipa (luz de retroceso)			X	X	
Elementos de carrocería faltantes y/o en mal estado			X	X	
Paragolpes en mal estado y/o con deformaciones				X

Algunas de las anomalías detectadas en estas revisiones se habían registrado previamente en otras RTO realizadas, como el estado deficiente de las placas o bandas retrorreflectivas, la holgura del tercer eje izquierdo y el mal estado o fijación inadecuada de la chapa patente.

En la RTO 1 del acoplado se verifica una anomalía referida a defectos en la lanza de arrastre, pero a falta de mayor especificidad no se puede afirmar que sea una observación sobre el estado del sistema de enganche. En ninguna de las cuatro revisiones realizadas posteriormente se volvieron a verificar esta u otras anomalías que se puedan relacionar con el sistema de enganche.

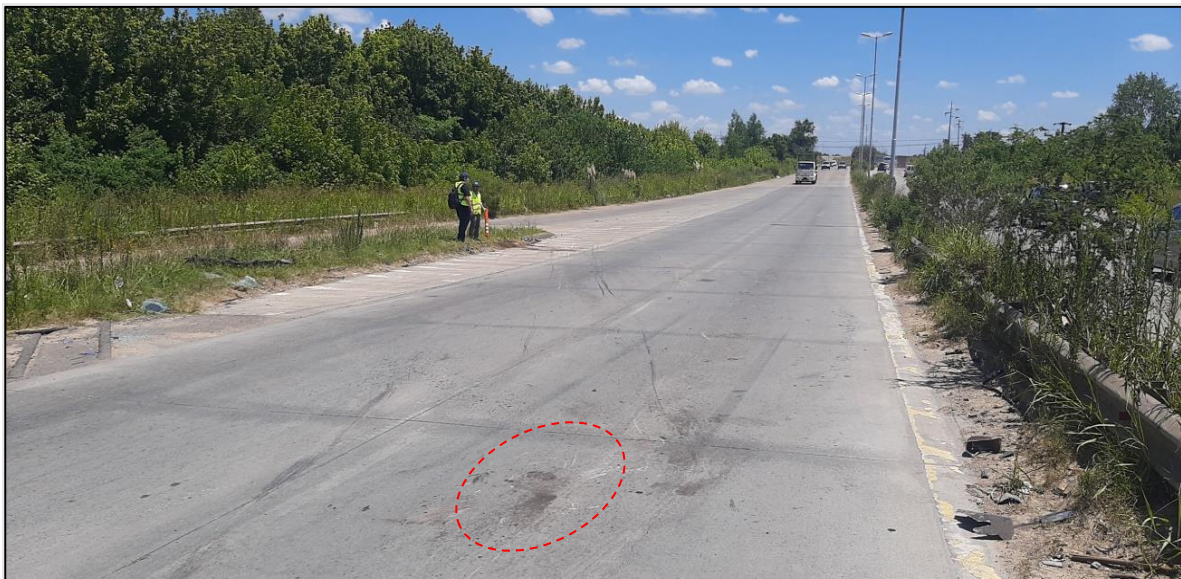
Sobre el carril con sentido hacia la ciudad de Campana, se relevó un conjunto de efracciones que determinan el sector donde se produjo la colisión entre la cisterna y el automóvil.

El punto de impacto se ubica a 85,1 m desde el cambio de pendiente con sentido hacia la ciudad de Zárate y a 5,7 m de la línea continua que divide el carril derecho de la banquina de la calzada con sentido hacia la ciudad de Campana. Se puede observar el punto de impacto en la Figura 24, señalado por una línea de puntos.

Figura 24. Fotografía de conjunto de efracciones en la calzada generadas por ambos vehículos en la colisión. Fuente: JST, 2021

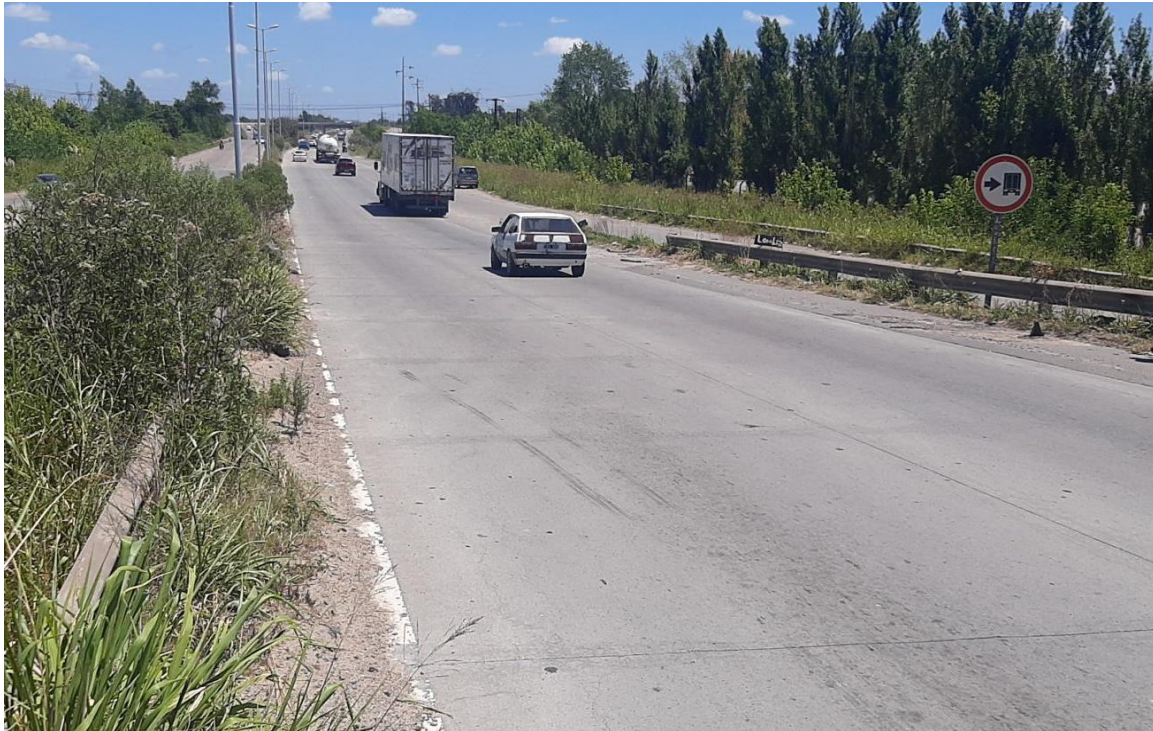
Sobre la calzada en dirección a la ciudad de Zárate, a 60 m del cambio de pendiente, se relevó una huella de frenado de 18,50 m de largo. La citada impronta se encuentra sobre el carril izquierdo y se orienta en dirección hacia cantero central.

Figura 25. Huella de frenado producida por la cisterna Astivia. Fuente: JST, 2021

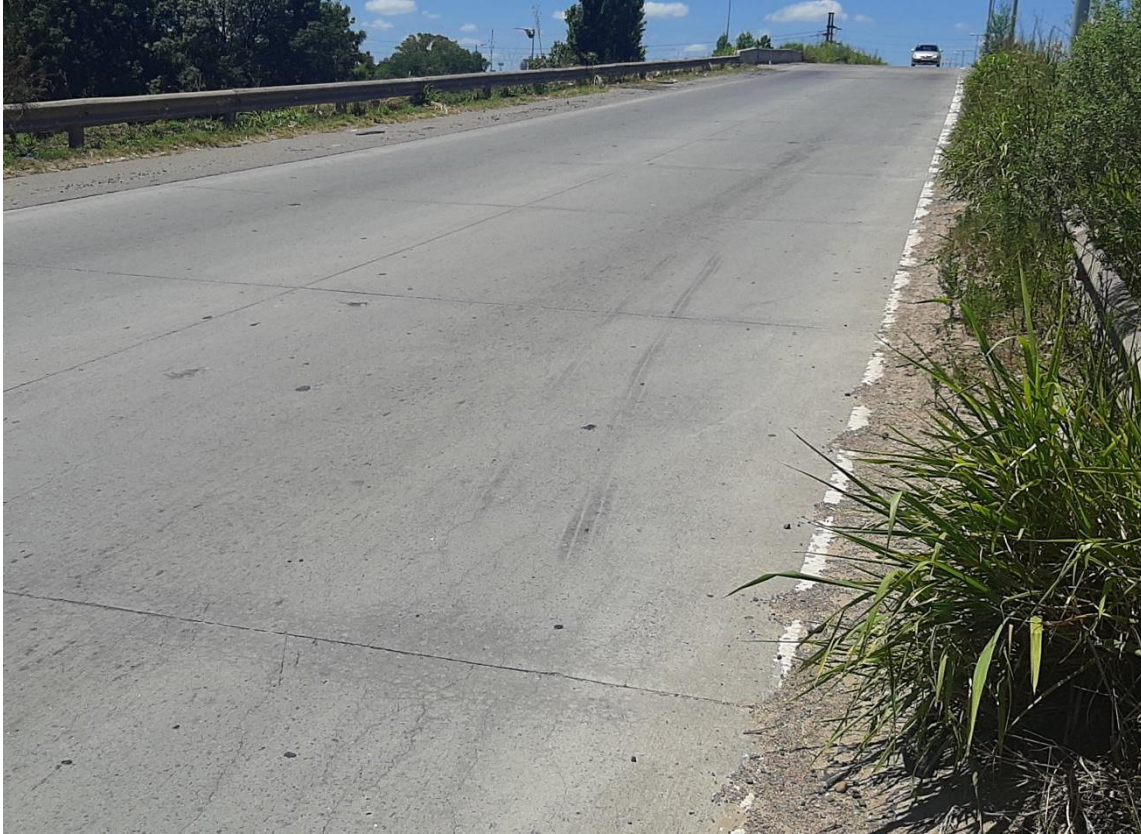
Figura 26. Marcas de caucho sobre la calzada por los neumáticos de la cisterna. Fuente: JST, 2021

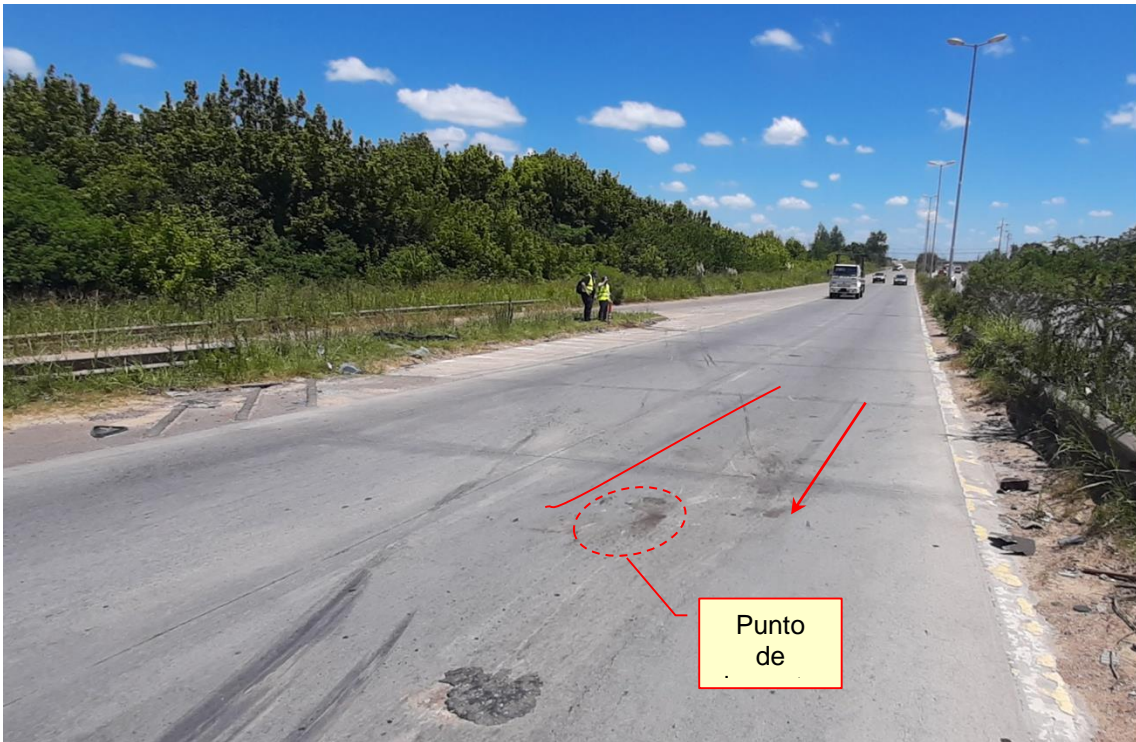
Sobre el carril izquierdo de la calzada con sentido hacia la ciudad de Campana, se observaron un par de huellas de frenado preimpacto perteneciente al Ford Galaxy.

Figura 28. Fotografía de marcas que evidencian una maniobra defensiva por parte del conductor del Ford Galaxy. Fuente: JST, 2021

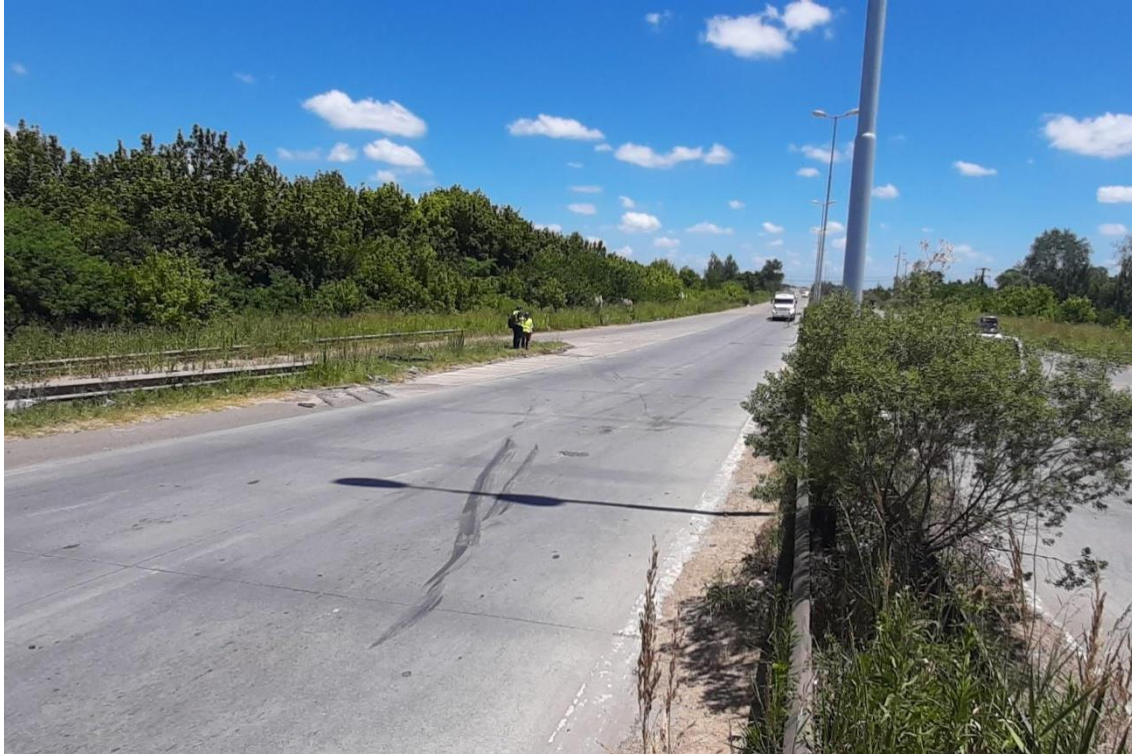
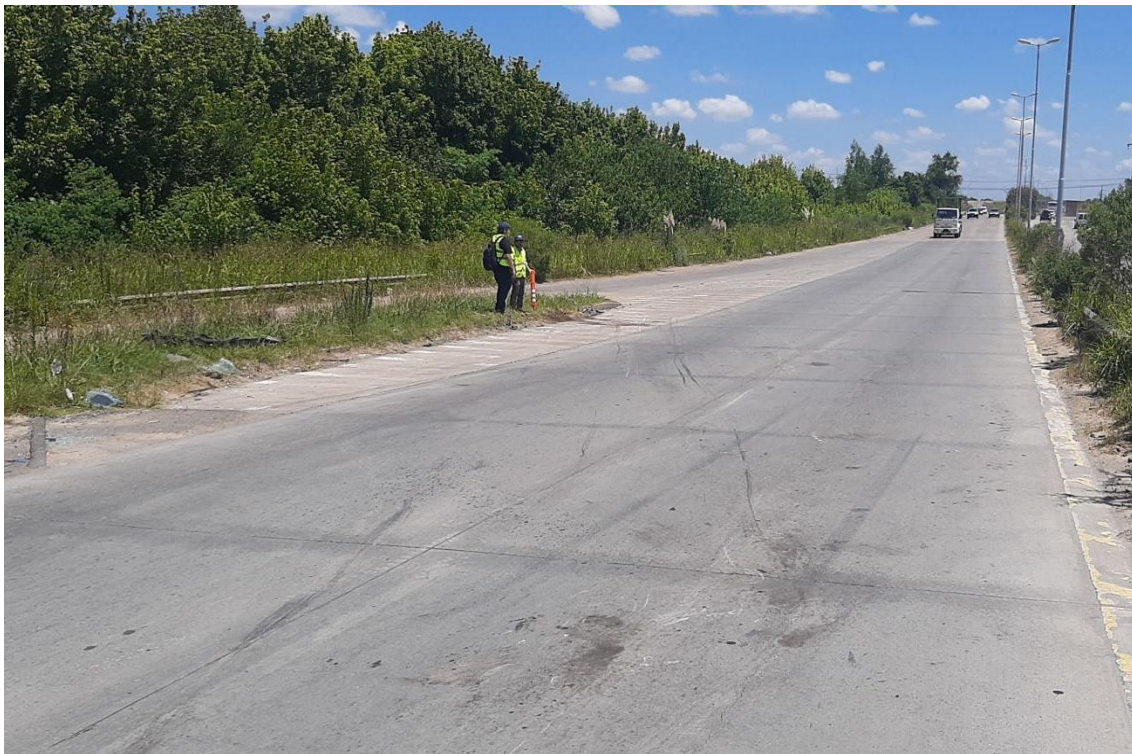
Figura 29. Huellas de arrastre posimpacto. Fuente: JST, 2021

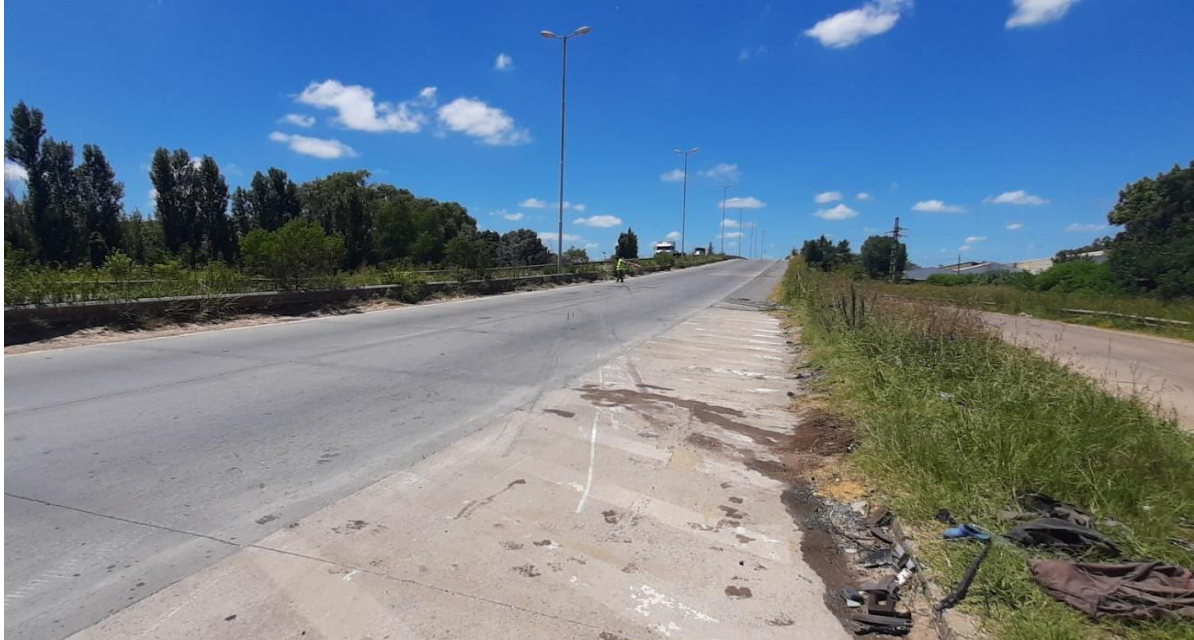
Sobre la banquina de la calzada con sentido hacia la ciudad de Campana, se observan manchas de fluidos estáticos (máculas) pertenecientes al Ford Galaxy que determinan la posición de esté y del acoplado cisterna.

Figura 31. Fotografía de fluidos mecánicos sobre la banquina. Fuente: JST, 2021

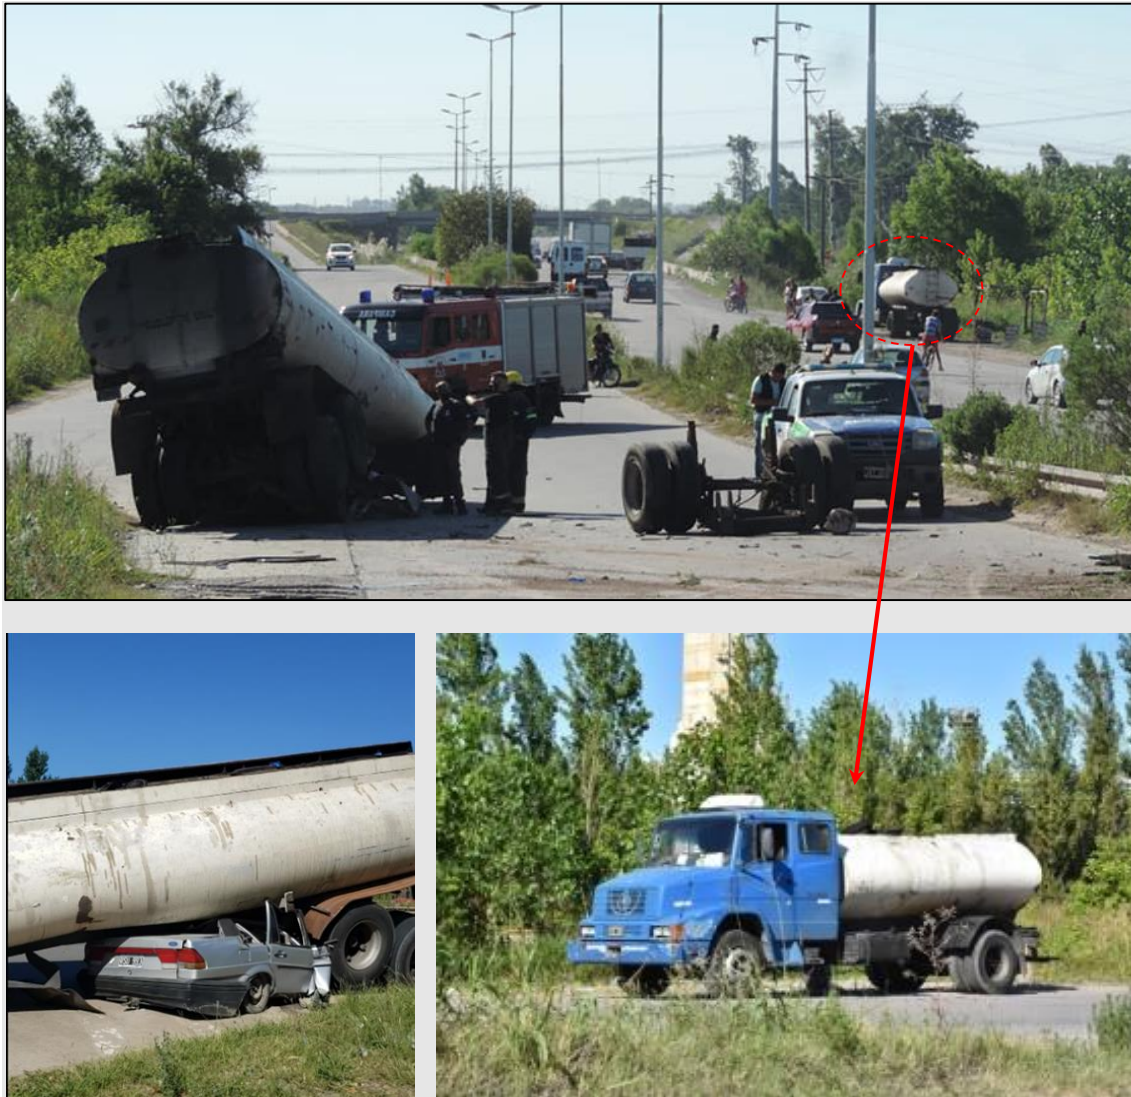
El tractor Mercedes Benz 1620 finalizó sobre su mano de circulación (hacia la ciudad de Zárate).

La cisterna Astivia y el Ford Galaxy finalizaron solidarios y la cisterna culminó montada sobre el automóvil. La posición final se encuentra sobre la banquina de la mano con sentido hacia la ciudad de Campana, a 30 m del punto de impacto en dirección hacia la ciudad de Zárate.

Figura 32. Posiciones finales de los vehículos involucrados. Fuente: JST, 2021

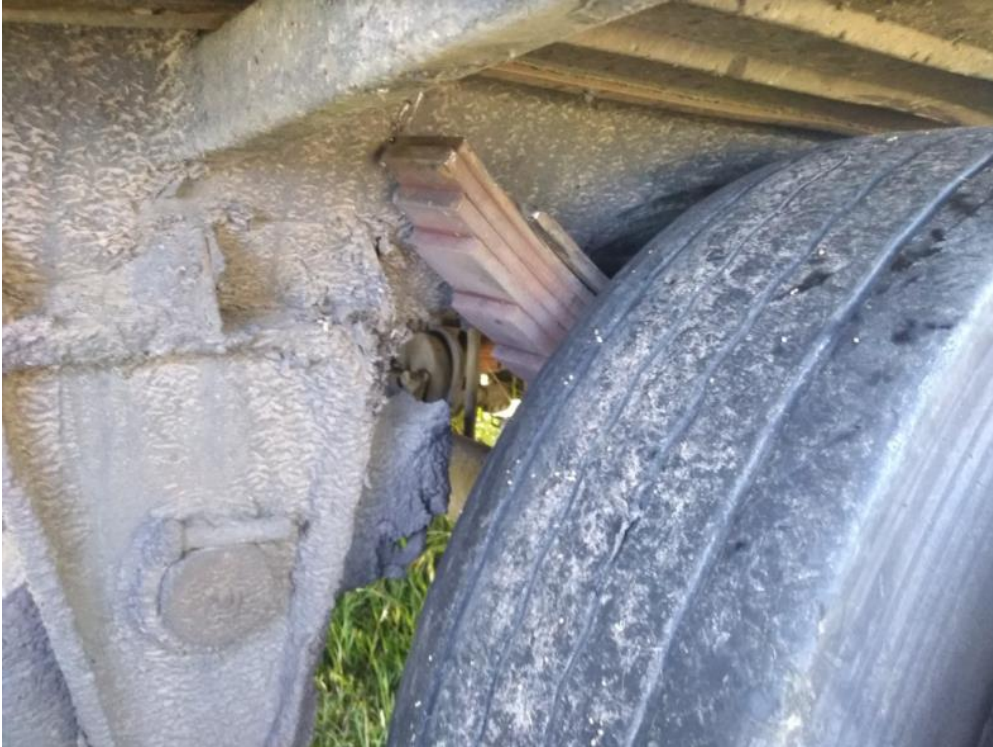
Figura 45. Sistema de suspensión. Fuente: JST, 2021

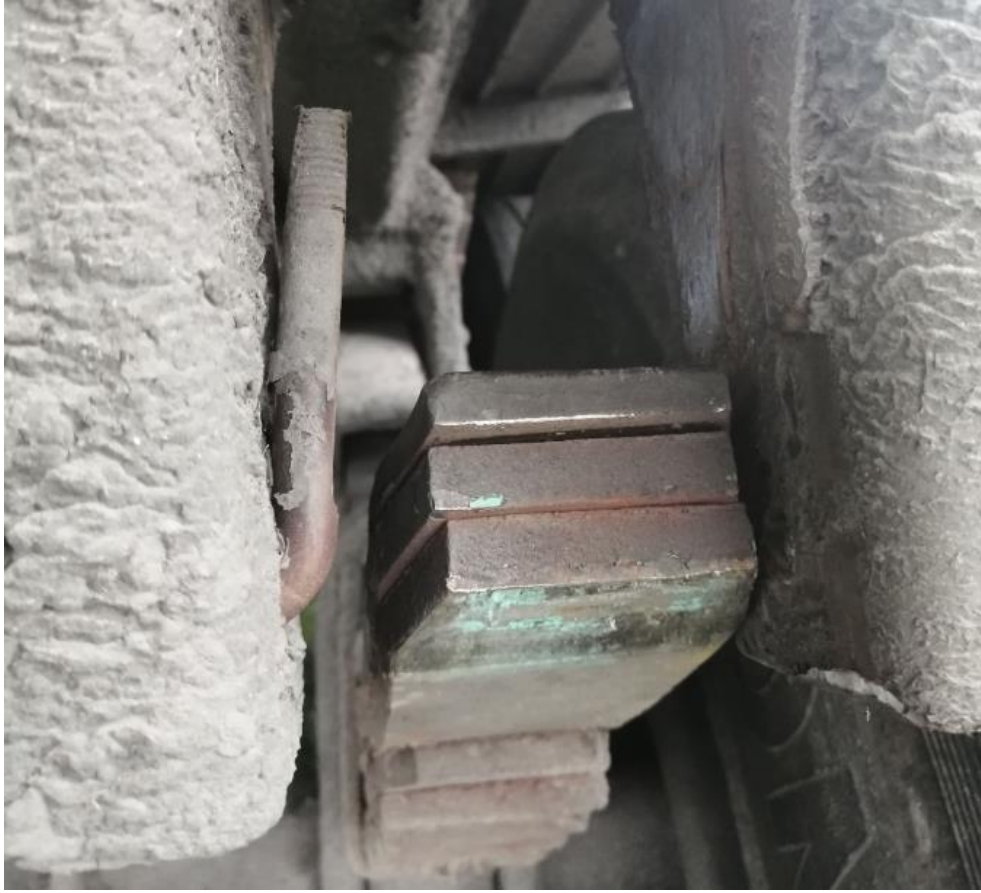
Figura 46. Pernos y manoplas traseras. Fuente: JST, 2021

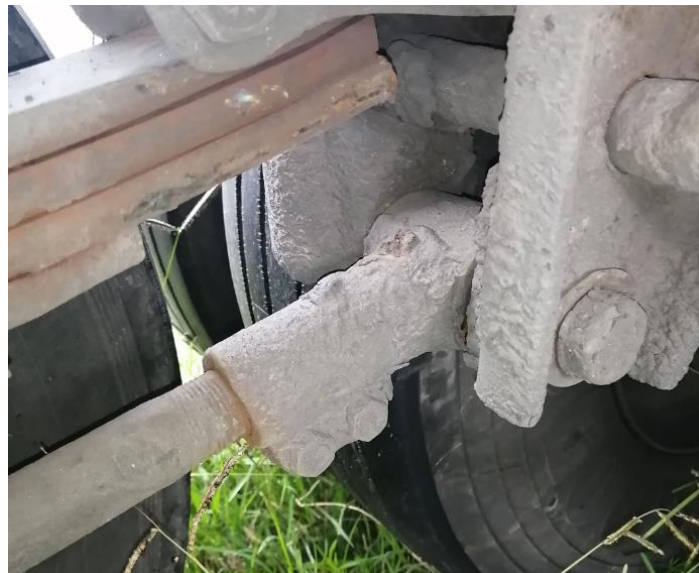
Figura 53. Tensor izquierdo del tercer eje. Fuente: JST, 2021

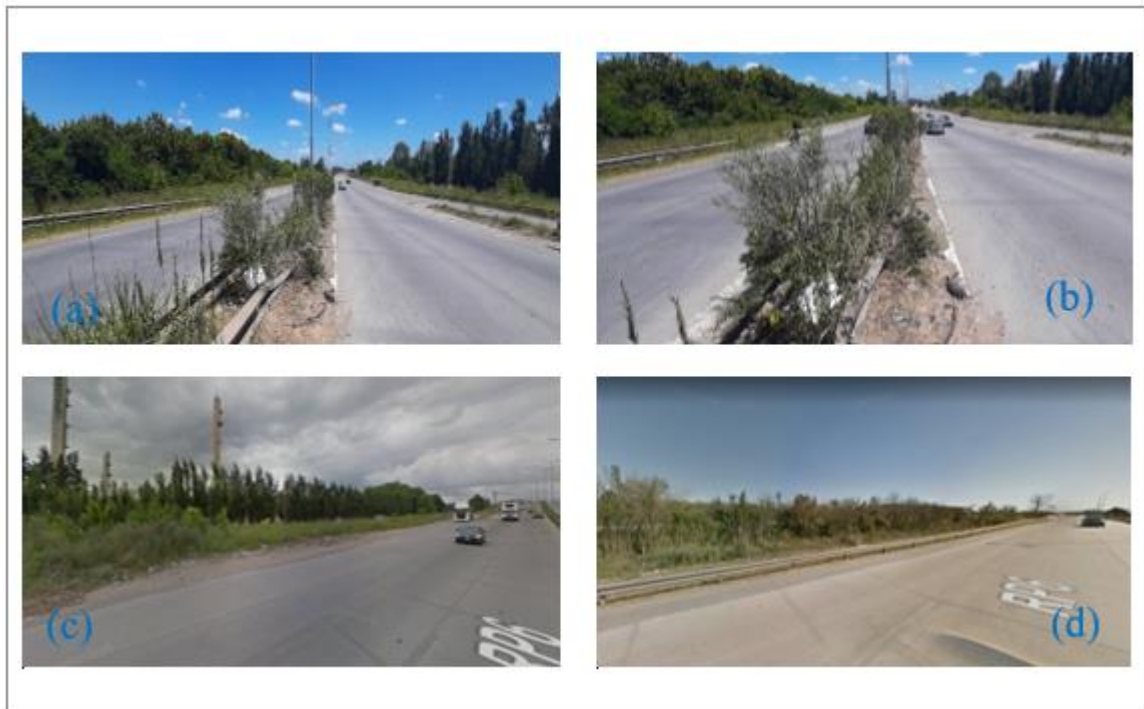
Por las condiciones del entorno y la vía se observa que los costados de calzada y las zonas despejadas en este tramo de la Ruta Provincial 6 son escasos para la recuperación de vehículos despistados de la calzada.

Figura 58. Imágenes representativas de los costados de las calzadas: (a) imagen de toda la zona de camino donde ocurrió el suceso que incluye los costados de calzadas; (b) imagen de la mediana costado interno de las calzadas. (c) imagen de costado de calzada descendente se observa banquina de material vegetal y talud. (d) imagen de costado de calzada ascendente se observa la barrera de contención metálica y el talud hacia el curso de agua. Fuente: JST,2021.

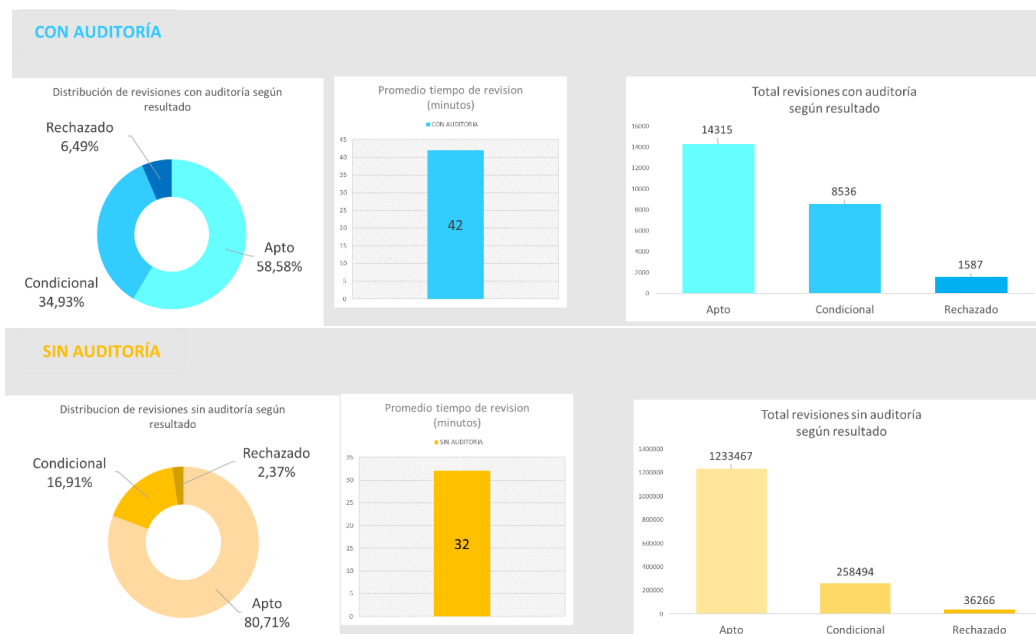
Cuando una revisión técnica es auditada por agentes de la CNRT, el tiempo promedio de revisión de los vehículos es superior a la condición sin auditoría (M = 42 minutos, M = 32 minutos, respectivamente), con una diferencia global de 10 minutos. También existen diferencias con respecto al resultado de la revisión. Los datos muestran que cuando la revisión se realiza bajo auditoría, disminuye la cantidad de aptos (58,58 % con auditor y 80,71 % sin auditor). A su vez, la tasa de rechazos aumenta (6,49 % vs. 2,37 %), al igual que los condicionales (34,93 % vs. 16,91 %). En síntesis, las revisiones técnicas de los vehículos cuando son realizadas con auditoría tienden a ser más exigentes, ya sea debido a la cantidad de tiempo dedicado como también en cuanto a su resultado final (ver Figura 60).

Figura 60. Revisiones con auditor y sin auditor para todos los talleres y categorías de vehículo. Periodo 29/01/2020 a 27/05/2021. Consultado en enero 2022. Fuente: CNRT, 2022

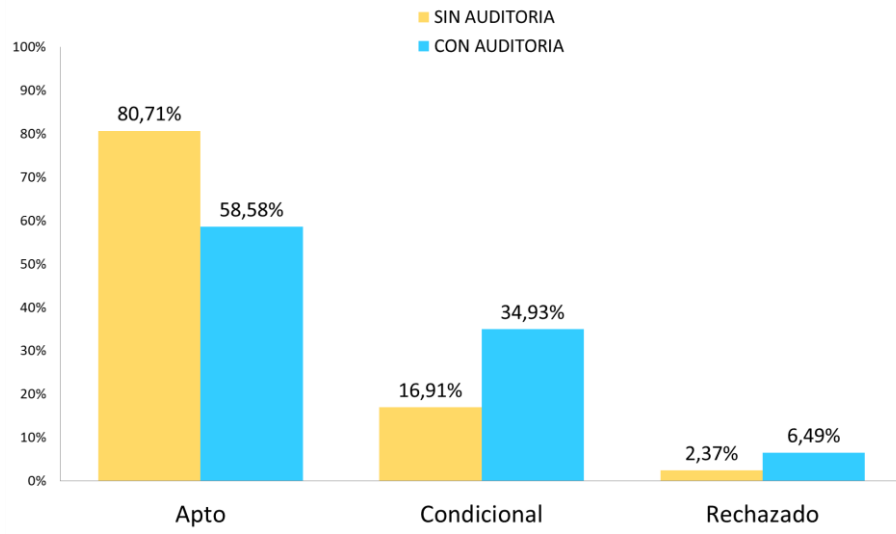
Figura 61. Resultado de la RTO con y sin auditoría para todos los talleres y categorías de vehículo. Periodo 29/01/2020 a 27/05/2021. Consultado el enero de 2022. Fuente: CNRT, 2022

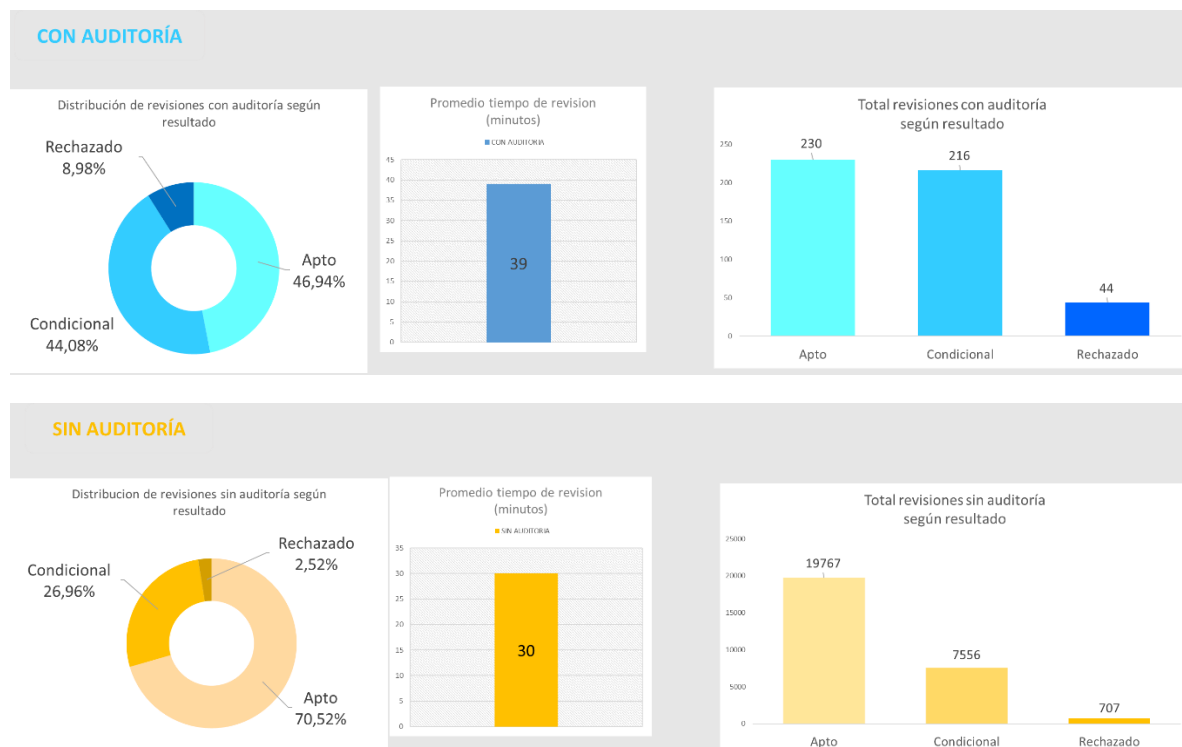
Los resultados mencionados previamente, basados en las revisiones realizadas en todos los talleres del país, son coincidentes con las diferencias observadas en el taller que realizó las últimas RTO del vehículo siniestrado. En este caso, cuando las revisiones se realizaron con auditor, se obtuvo un 44,08 % de aptos, 8,98 % de rechazados y 46,94 % de condicionales. En cambio, cuando las revisiones se realizaron sin auditor, se obtuvo un 70,52 % de aptos, 26,96 % de condicionales y un 2,52 % de rechazos. También se observa un aumento del tiempo de revisión cuando se realiza con auditor (en promedio, 37 minutos vs. 30 minutos).

Figura 62. Revisiones con auditoría y sin auditoría para el Taller 91. Periodo 29/01/2020 a 27/05/2021. Consultado en enero de 2022. Fuente: CNRT, 2022

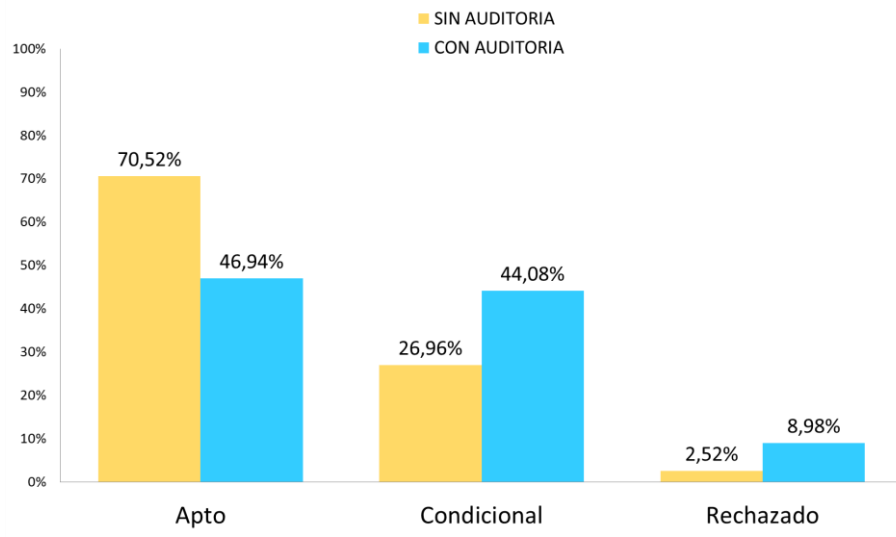
Figura 63. Resultado de la RTO con y sin auditoría. Taller 91. Periodo 29/01/2020 a 27/05/2021. Consultado en enero de 2022. Fuente: CNRT, 2022
