# Informe preliminar

## Suceso automotor

**Tipo de evento:** Despiste y colisión múltiple

**Lugar:** Autopista de las Sierras Puntanas (RN7), kilómetro 764

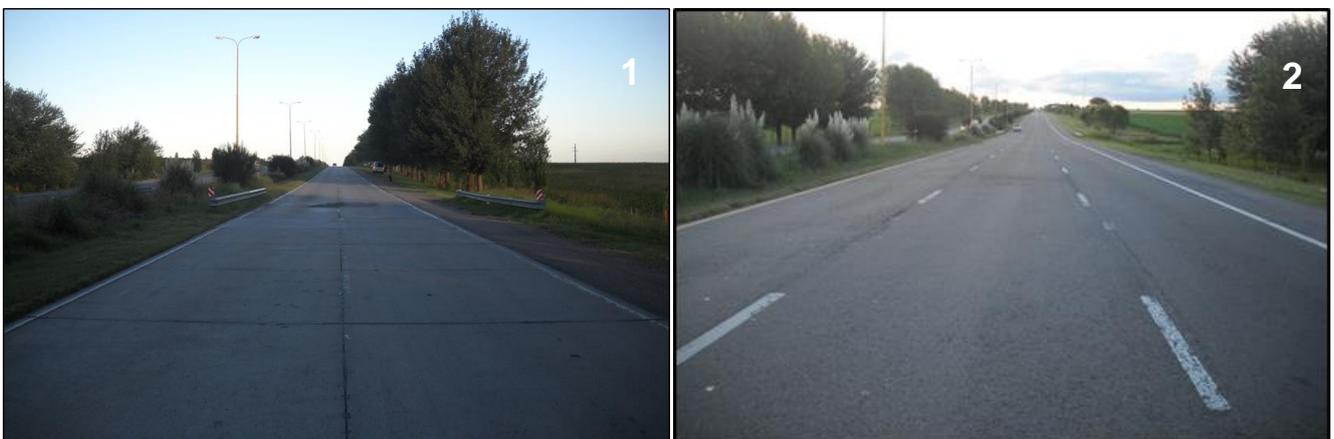
- Línea blanca discontinua, que demarca el límite entre los carriles que posee cada sentido de circulación.
- Línea blanca continua, que demarca los bordes de calzada que lindan con la banquina externa y el cantero central.

Figura 3. Sentido de circulación hacia la provincia de Córdoba (1) y sentido de circulación hacia la provincia de Mendoza (2). Fuente: JST.
