Informe preliminar

Suceso automotor

Tipo de evento: Colisión por alcance y posterior incendio

ID: 01-210304-82-15

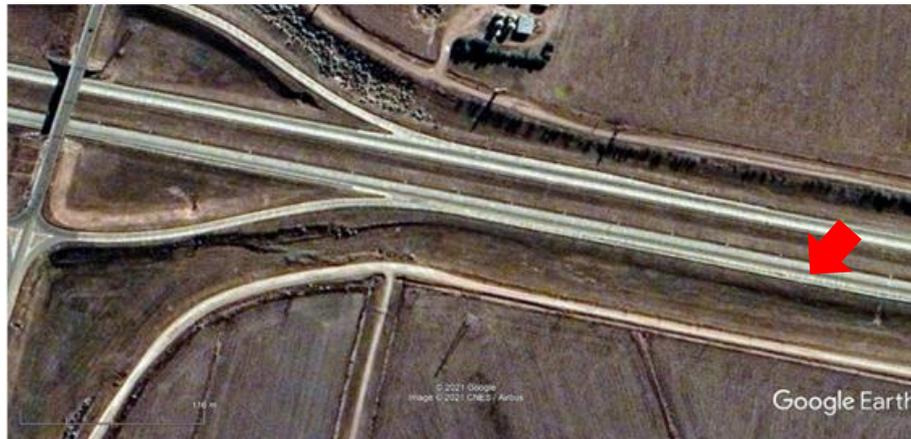
Figura 3. Zona de conflicto sobre el carril en sentido hacia Rosario. En rojo, zona de posición final. Fuente: Google Earth, 2019.

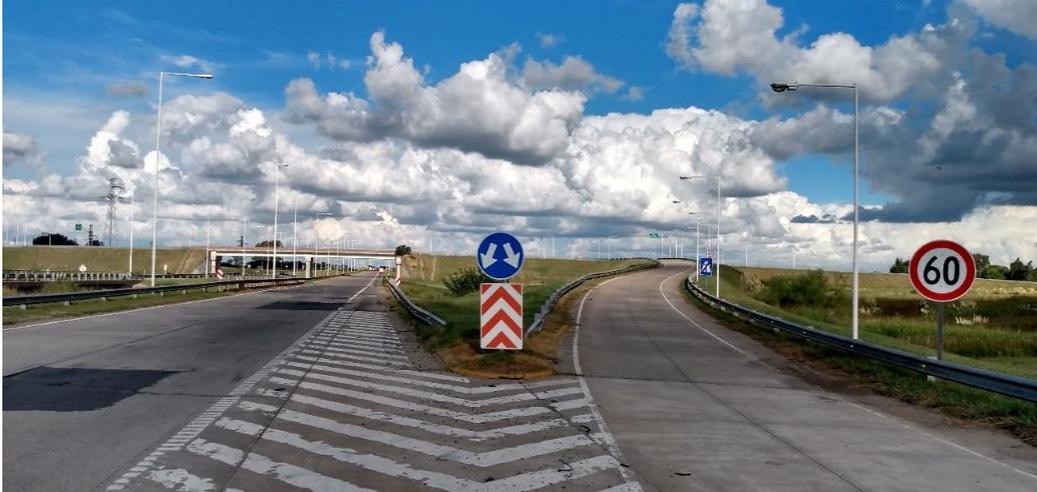
Unos 400 m antes de este punto, se observaron paneles de prevención y una señal de máxima 60 km/h para quien ingresa al distribuidor. Asimismo, marcas canalizadoras de color blanco. El borde

derecho del segundo carril poseía demarcación con línea conformada tipo vibrante (con resaltos perpendiculares al eje de la calzada).

Figura 8. Autopista y acceso a distribuidor, vista hacia el cardinal este. Fuente: JST.
