Informe preliminar

Suceso automotor

Tipo de evento: Colisión múltiple

Lugar: Ruta Nacional 9, kilómetro 105, Lima, provincia de Buenos Aires

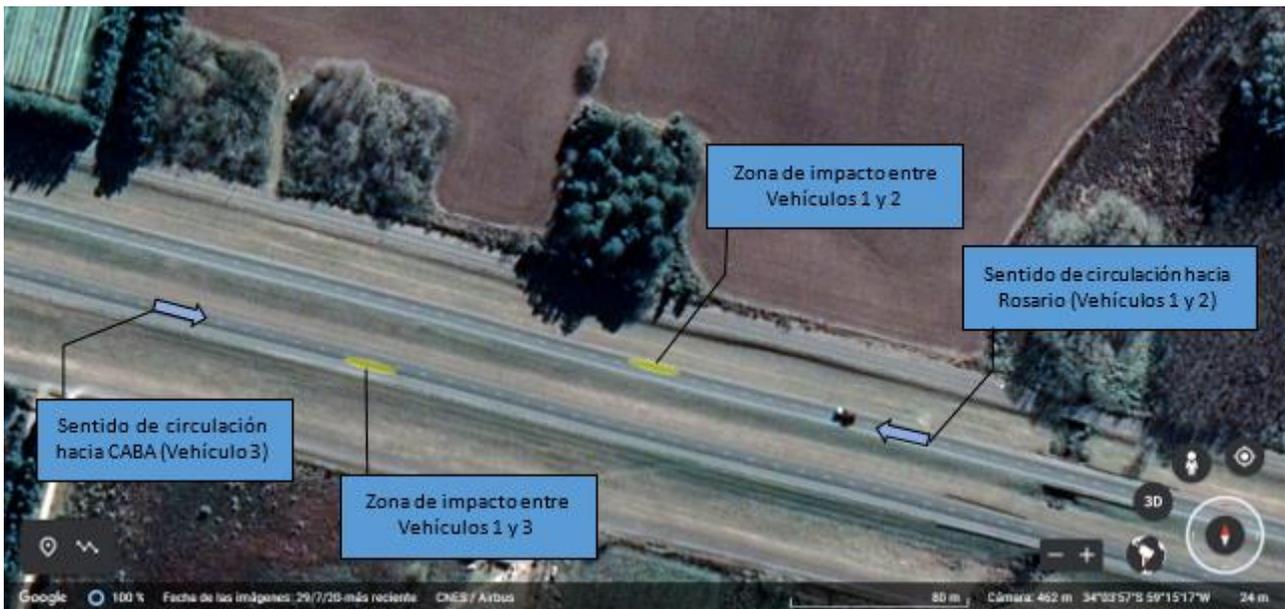
Figura 2. Imagen satelital del lugar del suceso, en la que se agregaron referencias de sentidos de circulación original de los vehículos y zonas de impacto aproximadas. Fuente: Google Earth, 2021.
