Informe provisional de suceso automotor

Dirección Nacional de Investigación de Sucesos Automotores

Tipo de evento: despiste y choque contra barrera de contención lateral metálica semirrígida

Lugar: Ruta Nacional 7, kilómetro 112,200

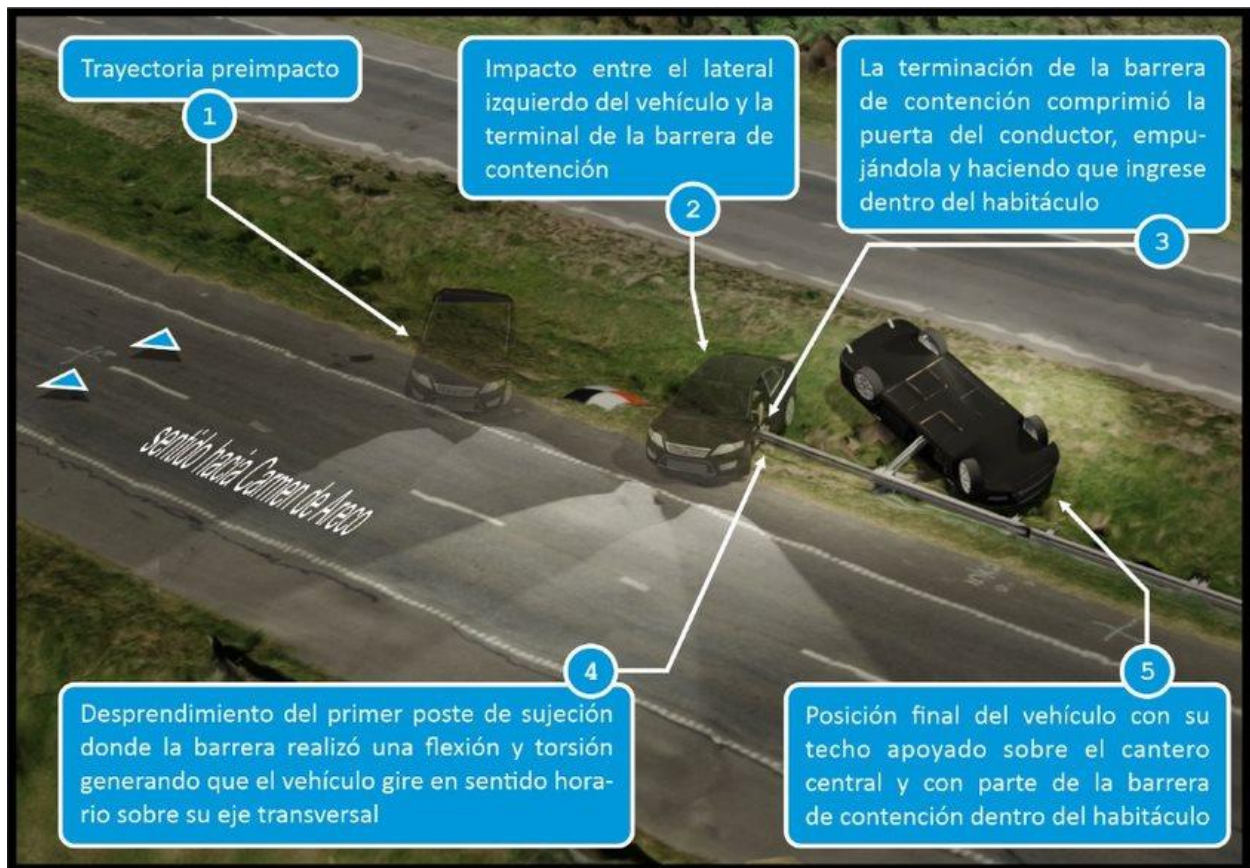
El viernes 23 de abril de 2021, alrededor de las 21:30, el automóvil Ford Mondeo Vignale, dominio AE759AO, transitaba en sentido este-oeste por la Ruta Nacional 7 con destino a la ciudad de Junín. Entre las localidades de San Andrés de Giles y Carmen de Areco, el conductor perdió el control del vehículo, despistó, ingresó al cantero central de la vía y chocó con su sector lateral izquierdo contra el extremo de la barrera ubicado en el cardinal este de una barrera de contención lateral metálica semirrígida con terminal tipo “cola de pez” en la progresiva 112,200. A raíz del choque, se produjo una desaceleración repentina del rodado que provocó un vuelco sobre su eje longitudinal (vuelco tonel) y culminó su trayectoria posimpacto con el techo en contacto con el cantero central y con su frente de avance orientado hacia el cardinal noroeste.

Figura 1. Representación gráfica de la secuencia del suceso. Fuente: JST, 2021.

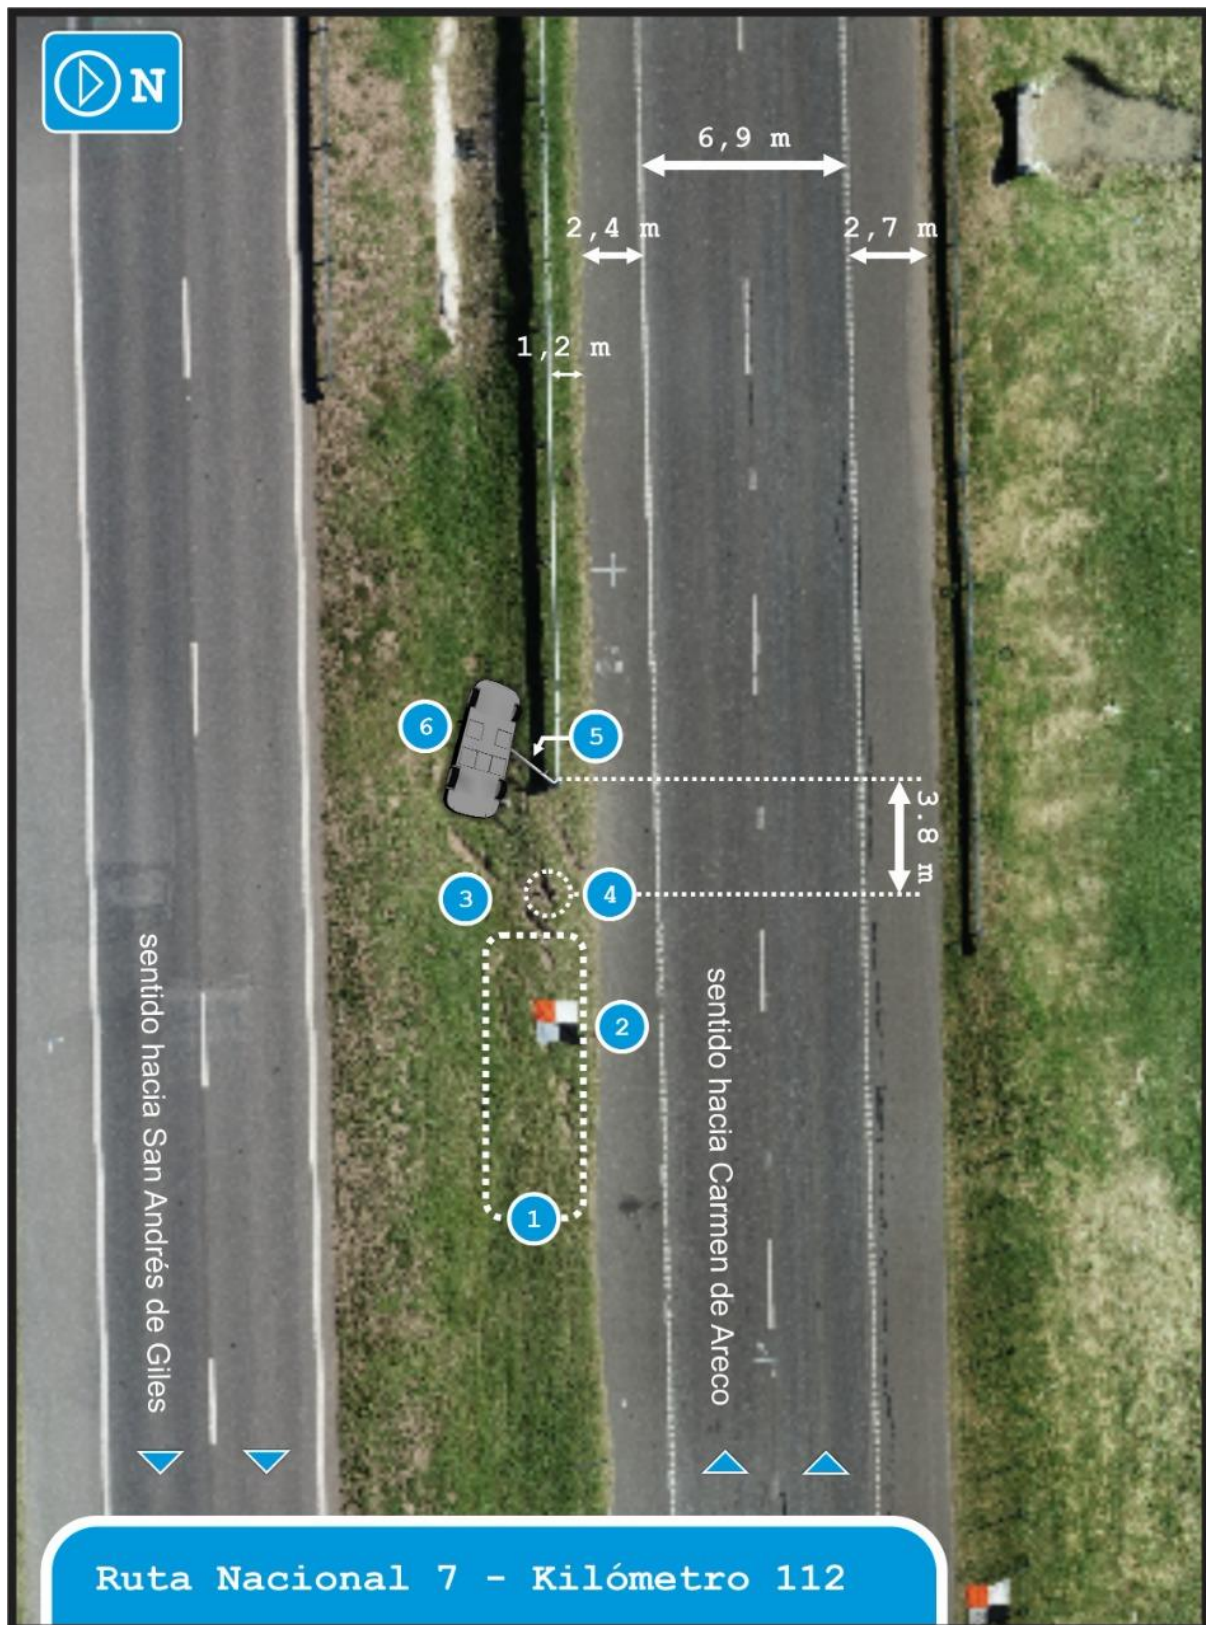
Figura 10. Croquis del lugar del accidente: (1) Área del cantero central donde se ubican marcas (acorde el expediente judicial), que podrían ser de preimpacto, como así también marcas de remoción y de asistencia posaccidente; (2) Bandera a cuadros utilizada como referencia para el relevamiento de drones; (3) Marcas de remoción y de asistencia posaccidente sobre el terreno; (4) Posición del primer poste de la barrera de contención antes del impacto; (5) Barrera de contención flexionada; (6) Posición final del vehículo. Fuente: JST, 2021.

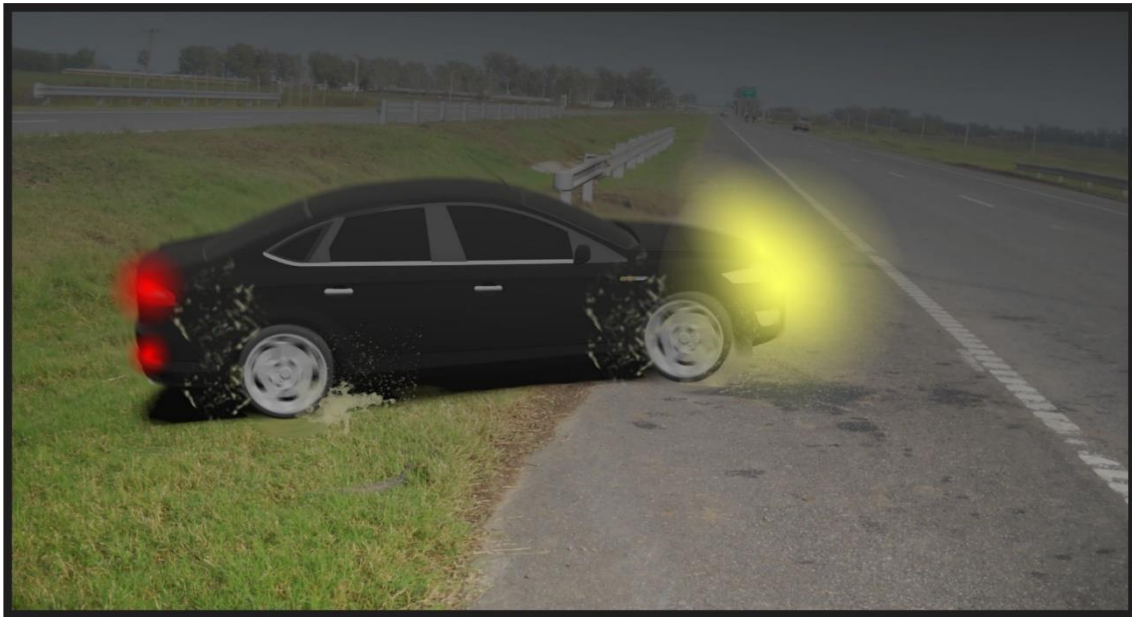
Las fases 1 y 2 quedan evidenciadas por la forma de producción del impacto del vehículo involucrado contra la terminal de la barrera de contención.

Figura 23. Posición del vehículo previa al impacto. Fuente: JST, 2022.

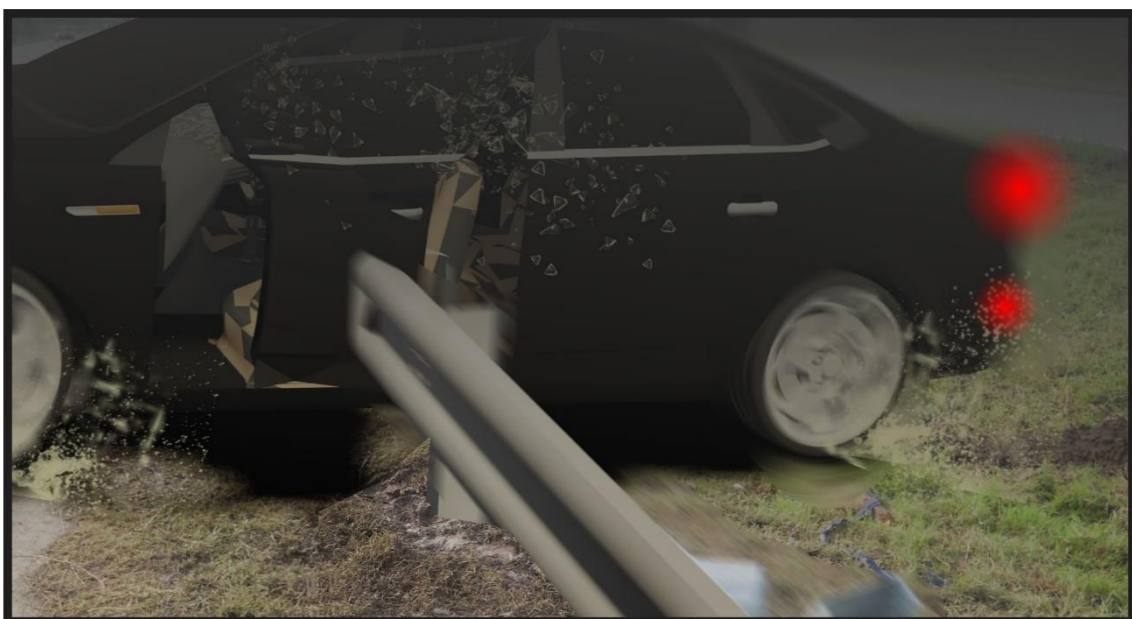
La fase 3 queda determinada por el espacio transitado desde la finalización de la fase 2 y el ángulo de impacto con la barrera de contención. El primer contacto del vehículo se dio entre la terminación del extremo libre de la barrera de contención y el lateral izquierdo del rodado, más precisamente del sector inferior trasero del panel de puerta izquierda delantera, próximo al parante central, y el zócalo del sector izquierdo medio. El choque angular forma un ángulo menor a 45° , tomando como referencia el eje longitudinal de la barrera y el eje longitudinal del rodado.

Figura 24. Choque lateral con terminal de barrera de contención. Fuente: JST, 2022.

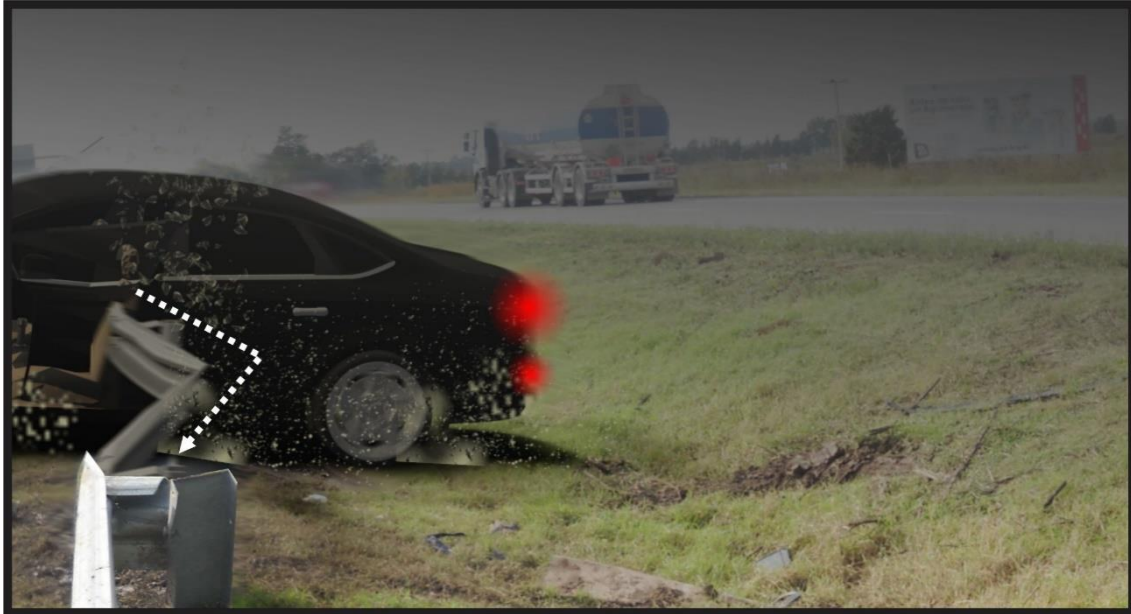
En la fase 4, la energía cinética del automóvil se transformó en roturas y deformaciones de las partes intervinientes.

Figura 25. Deformación de la barrera de contención. Fuente: JST, 2022.

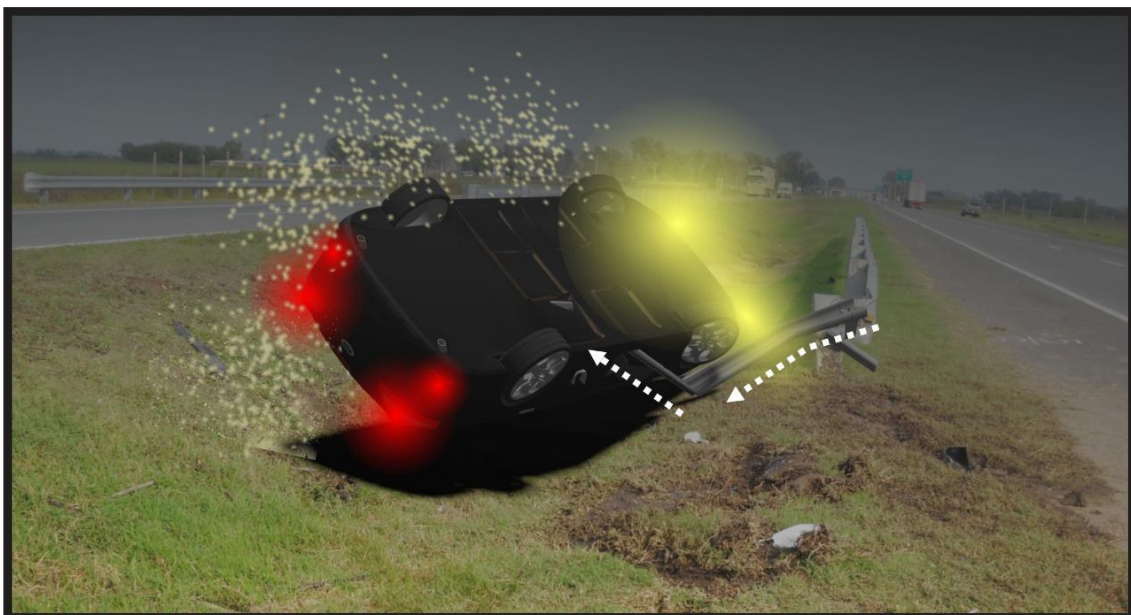
Como último movimiento, en la fase 5 el vehículo experimentó un giro en sentido antihorario sobre su eje longitudinal y se produjo un vuelco de tipo tonel e impactó con su techo sobre la superficie del cantero central, quedando de esta forma en su punto de inmovilidad final.

Figura 26. Vuelco tipo tonel. Fuente: JST, 2022.

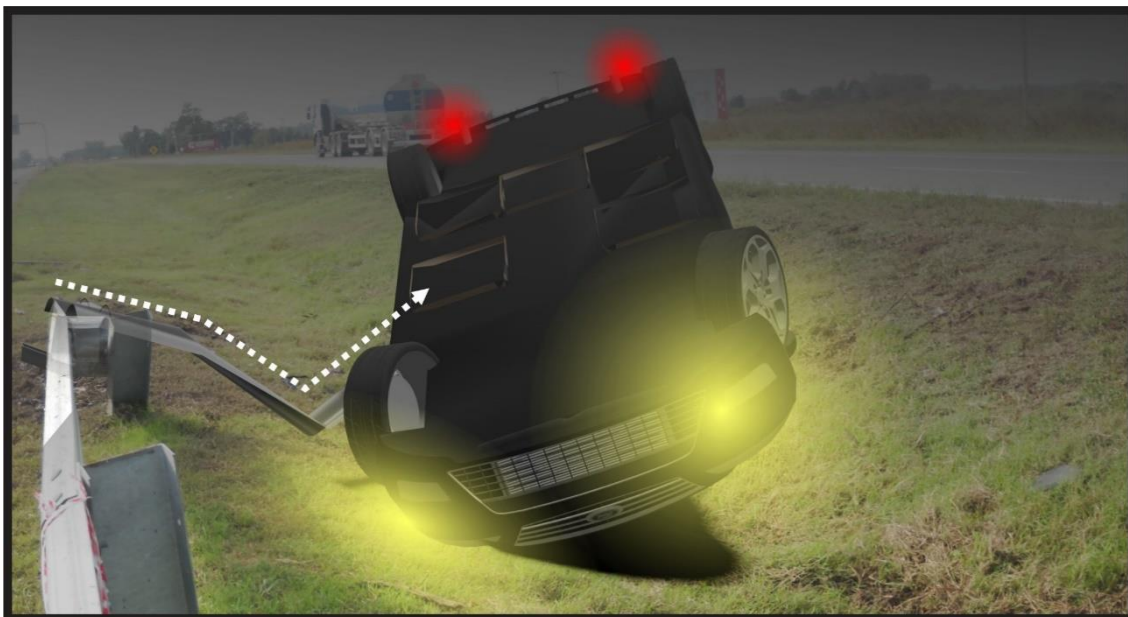
Figura 27. Posición final del vehículo. Fuente: JST, 2022.

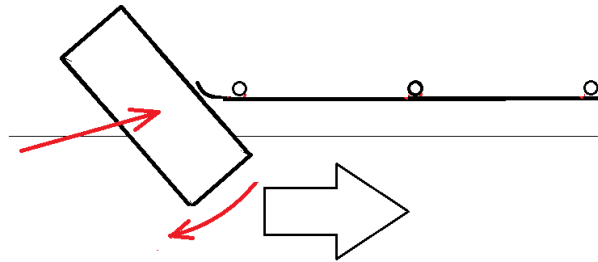
Al momento previo del impacto, el vehículo se dirigía hacia adelante (en el mismo sentido de la vía) y hacia el cantero central en menor medida, es decir, la velocidad de traslación del centro de masa del vehículo tenía un componente como el que se representa en la Figura 28. Además, se representa una probable baja velocidad de rotación en sentido horario.

Figura 28. Vista plano de esquema del momento previo al impacto. Fuente: JST, 2022.

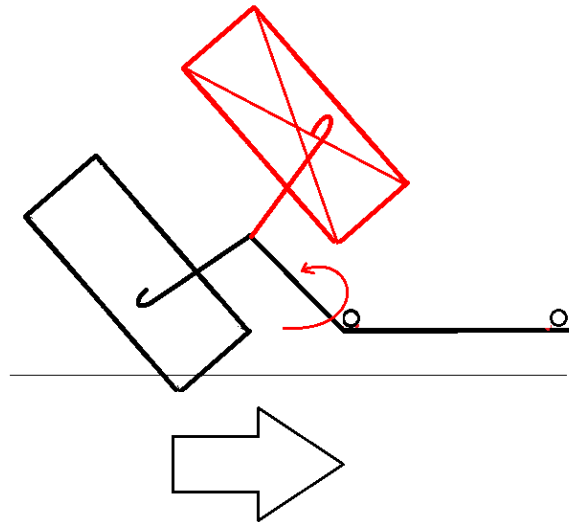
Finalmente, el vehículo terminó su traslación cuando realizó el vuelco tipo tonel del otro lado de la barrera, generando una torsión en la viga de 180°, aproximadamente, y flexionando el segundo poste de fijación hacia el cantero central.

Figura 30. Vuelco del vehículo y posición final. Fuente: JST, 2022.
