## INFORME DE SEGURIDAD OPERACIONAL DE SUCESO AUTOMOTOR

Título: 21. ISO. Particular. Despiste y choque. San Andrés de Giles. Buenos Aires

Lugar: Ruta Nacional 7, kilómetro 112,2

Fecha y hora: 23/04/2021 21:30 aproximadamente (UTC-3)

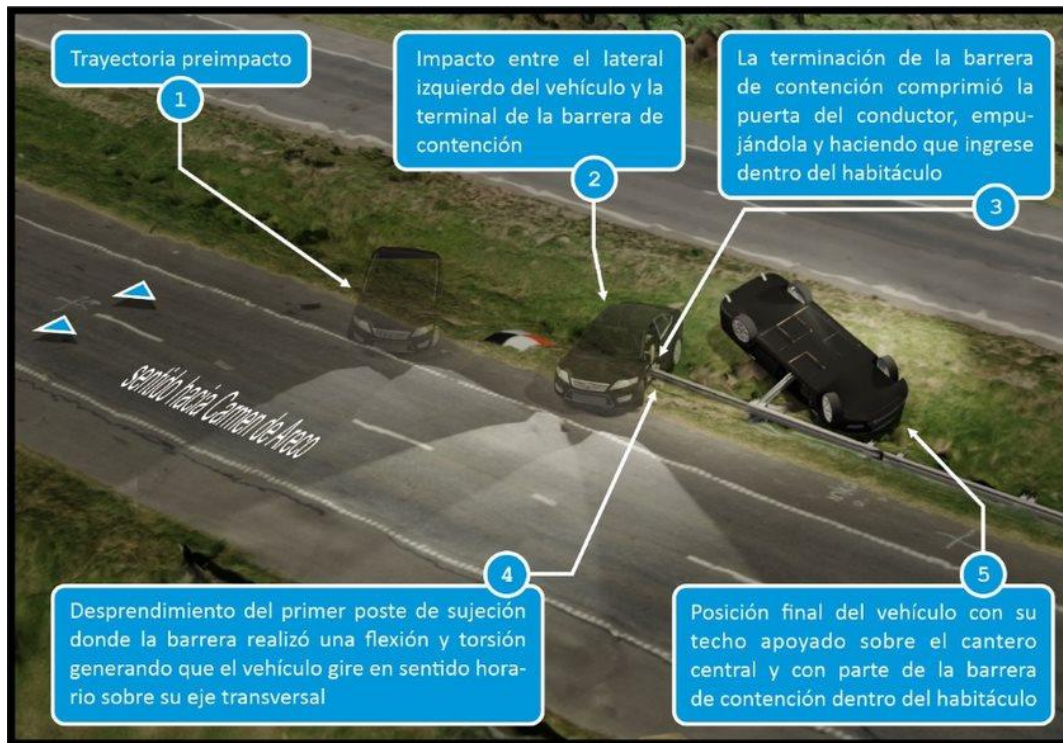
Figura 1. Representación gráfica de la secuencia del suceso

El viernes 23 de abril de 2021, alrededor de las 21:30, el automóvil Ford Mondeo Vignale, dominio AE759AO, transitaba en sentido este-oeste por la Ruta Nacional 7 con destino a la ciudad de Junín. Entre las localidades de San Andrés de Giles y Carmen de Areco, el conductor perdió el control del vehículo, despistó, ingresó al cantero central de la vía y chocó con su sector lateral izquierdo contra el extremo ubicado en el cardinal este de una barrera de contención lateral metálica semirrígida con terminal tipo “cola de pez” en la progresiva kilométrica 112,2. A raíz del choque, se produjo una desaceleración repentina del rodado que provocó un vuelco sobre su eje longitudinal (vuelco en tonel). El vehículo culminó su trayectoria posimpacto con el techo en contacto con el cantero central y su frente de avance orientado hacia el cardinal noroeste.

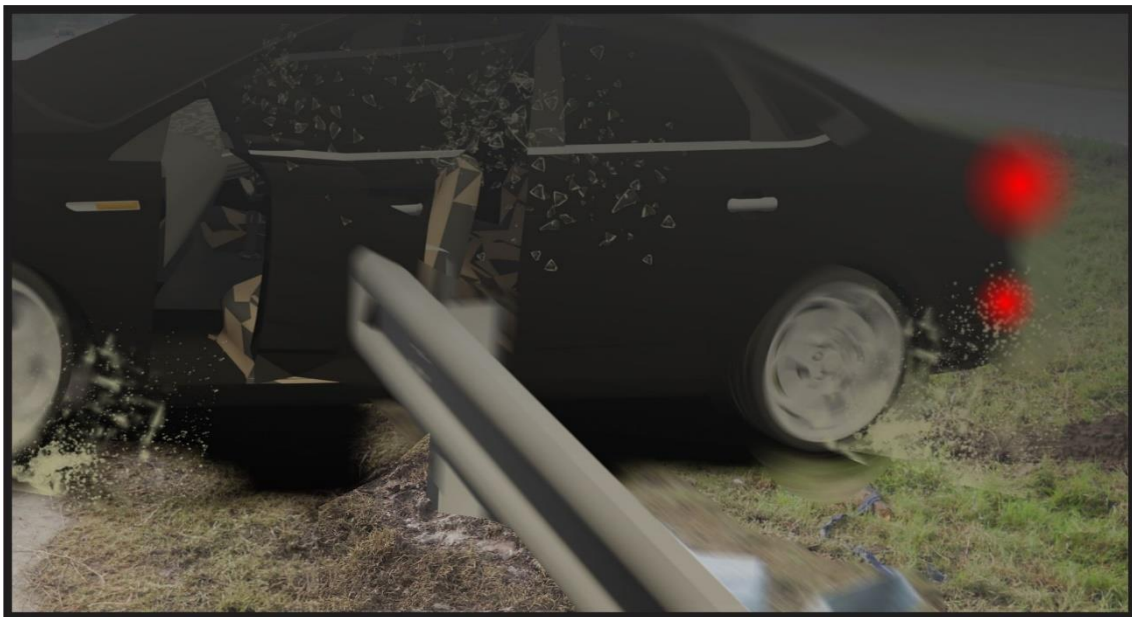
Figura 25. Choque lateral con terminal de barrera de contención. Fuente: JST, 2022

La fase 3 queda determinada por el espacio transitado desde la finalización de la fase 2 y el ángulo de impacto con la barrera de contención. El primer contacto del vehículo se dio entre la terminación del extremo libre de la barrera de contención y el lateral izquierdo del rodado, más precisamente del sector inferior trasero del panel de puerta izquierda delantera, próximo al parante central, y el zócalo del sector izquierdo medio. El choque angular forma un ángulo menor a  $45^\circ$ , tomando como referencia el eje longitudinal de la barrera y el eje longitudinal del rodado.

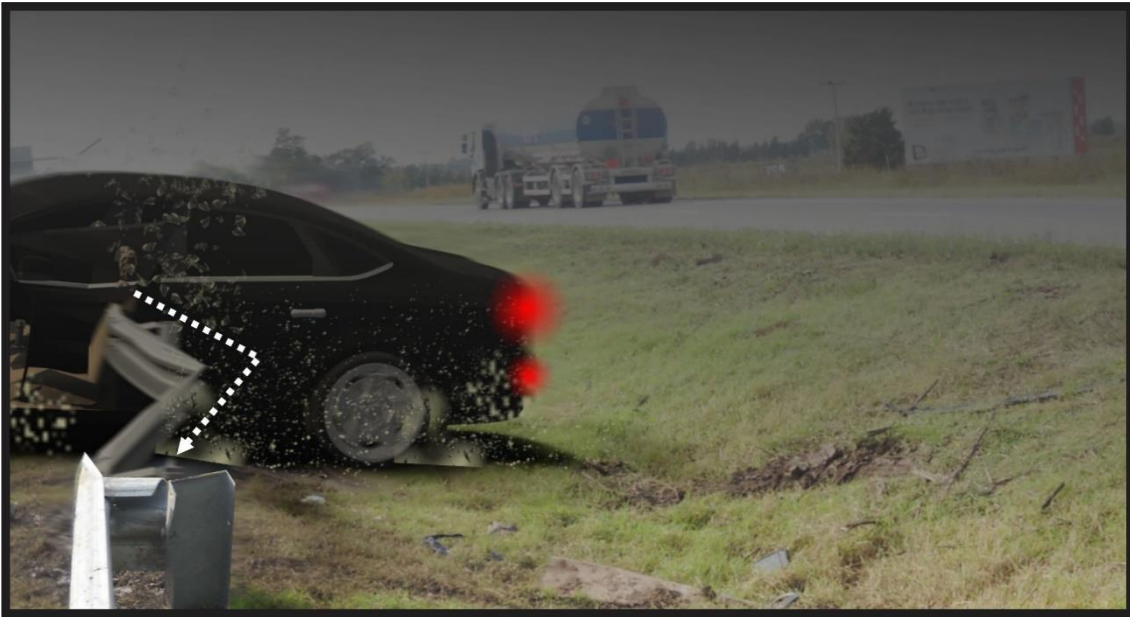
Figura 26. Deformación de la barrera de contención. Fuente: JST, 2022.

En la fase 4, la energía cinética del automóvil se transformó en roturas y deformaciones de las partes intervinientes.

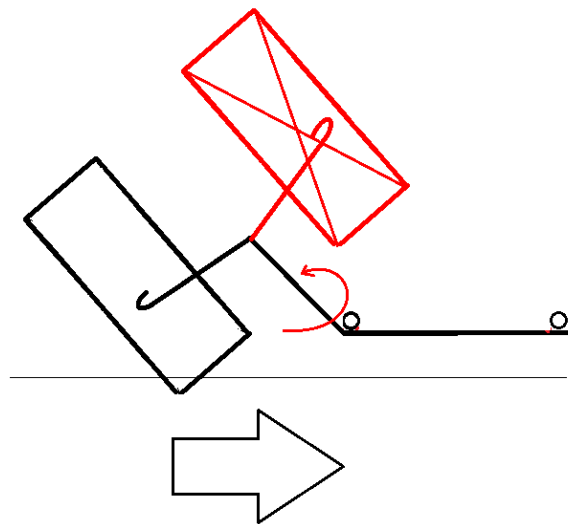
Figura 31. Vuelco del vehículo y posición final. Fuente: JST, 2022

Finalmente, el vehículo terminó su traslación cuando realizó el vuelco tipo tonel del otro lado de la barrera, generando una torsión en la viga de 180°, aproximadamente, y flexionando el segundo poste de fijación hacia el cantero central.
