JST | SEGURIDAD EN EL TRANSPORTE

INFORME DE SEGURIDAD OPERACIONAL DE SUCESO AUTOMOTOR

Título: 29. ISO. Cargas. Despeñamiento. Cuesta de Lipán. Jujuy

Lugar: Ruta Nacional 52, kilómetro 30,6

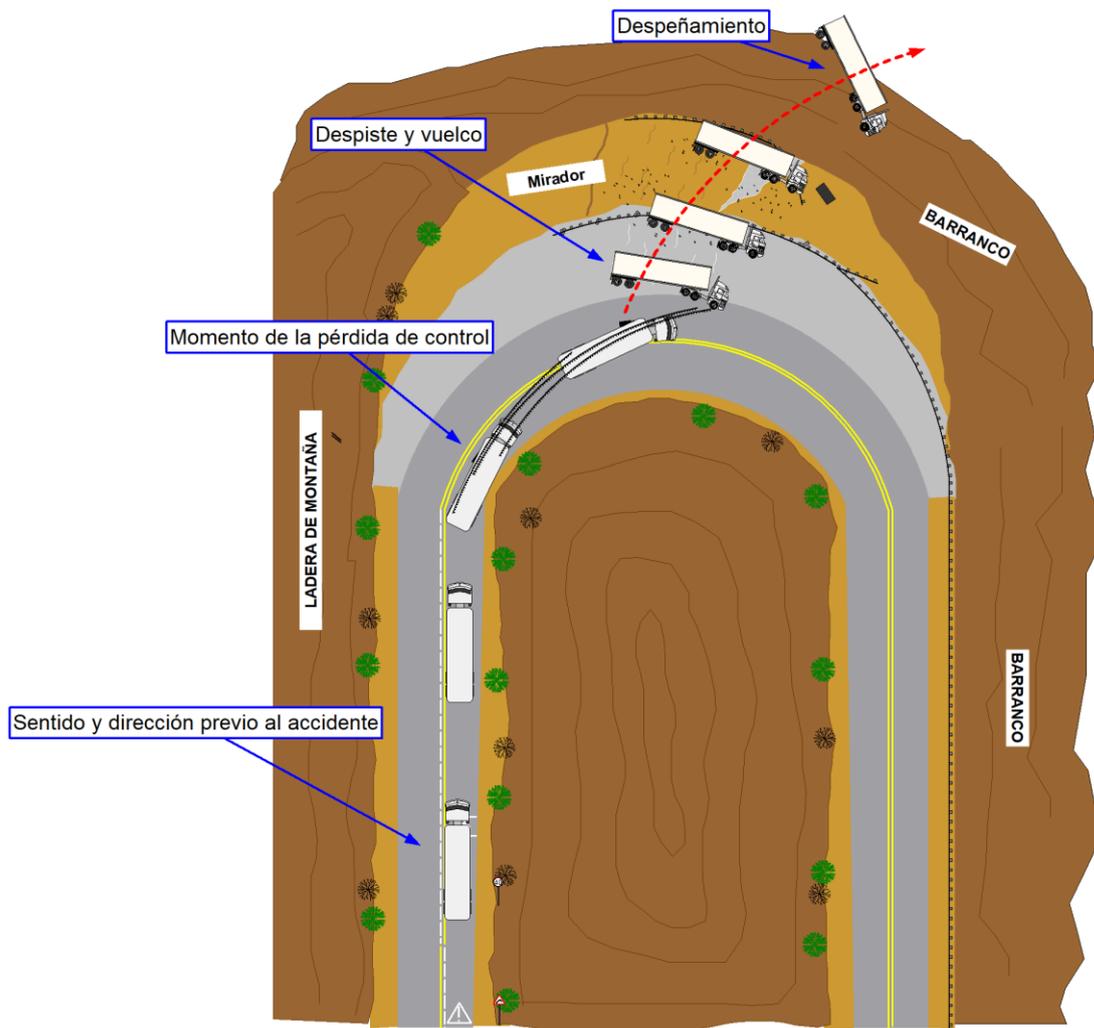
Figura 1. Representación gráfica de la secuencia del suceso

dominio de su unidad. Como consecuencia, la unidad despistó², cruzó hacia la mano de circulación contraria, volcó en tonel sobre la zona del mirador, chocó con las barreras de contención y finalmente cayó sobre ladera empinada. El vehículo y su ocupante fueron arrastrados hacia un acantilado de aproximadamente 50 m de profundidad desde el nivel del camino³.

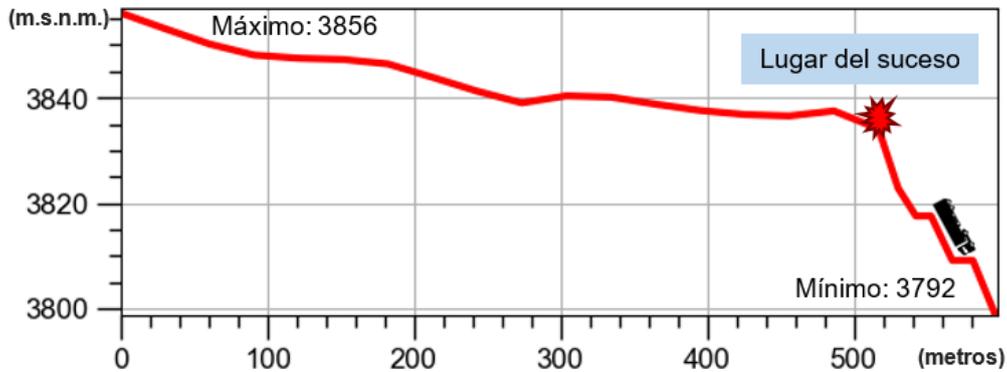
Figura 6. Perfil topográfico del tramo final recorrido por el vehículo

Tomando el tramo compuesto por la recta que inicia en la culminación de la curva anterior hasta la curva donde ocurrió el accidente, la medición del perfil topográfico del tramo muestra que el camión circulaba previamente en forma descendente por una recta de aproximadamente 507 metros, yendo desde la cota 3856 hasta los 3834, lo que da un descenso total de 22 metros. La pendiente promedio en la recta previa a la curva del suceso es de 4,3 %, y se torna más pronunciada en la entrada a la misma, con un aproximado del 5,2 %, y llega a una inclinación superior al 40 % en el acantilado.

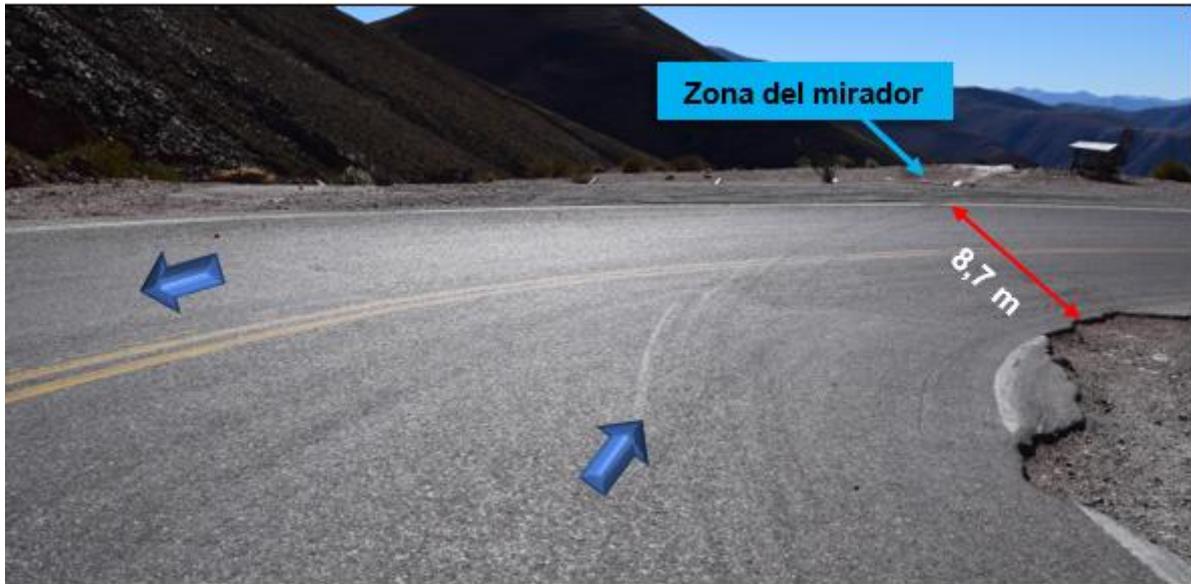
Figura 9. Dimensiones de calzada y banquetas del tramo curvo donde se produce el despiste

Nota: Fotografía en sentido desde Susques hacia Purmamarca de la curva donde despistó el vehículo. Se observan marcas de derrape sobre calzada. Fuente: JST, 2021

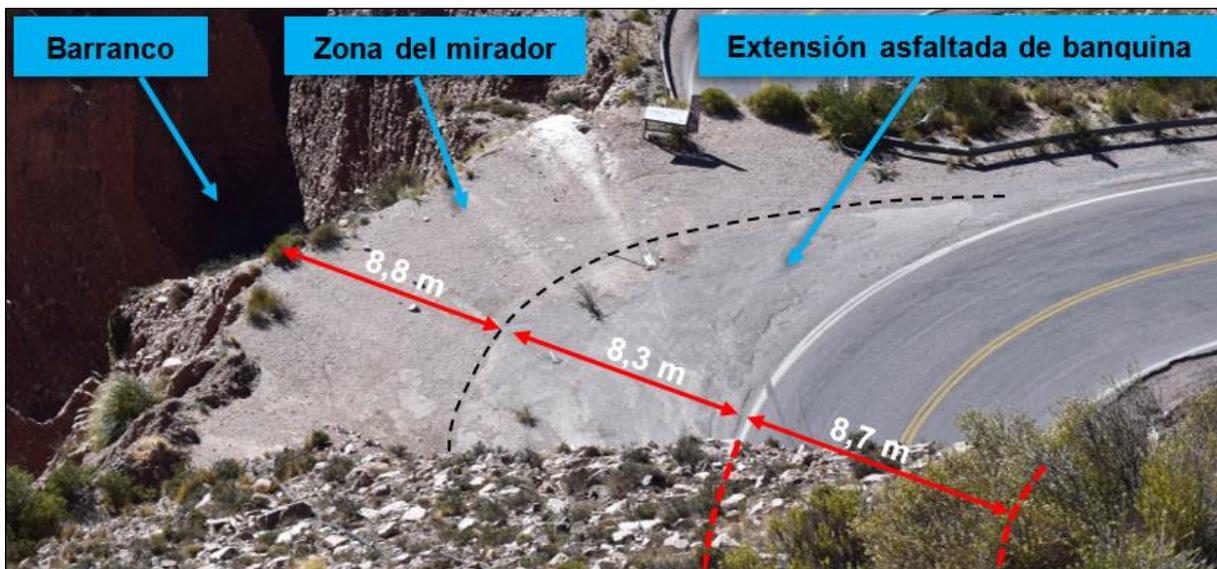
Figura 10. Dimensiones de banquina asfaltada y zona de mirador en la curva del despiste

En la zona externa de la curva del despiste se constató la presencia de un mirador emplazado sobre una extensión de superficie terrosa de un ancho máximo de 8,8 metros que finaliza en el acantilado (ver Figura 9 y 10). Hacia el noreste se observó una mesa de información e interpretación sobre la cuesta de Lipán, instalada por el gobierno de la provincia de Jujuy (ver Figura 11). En esta zona la banquina exterior se encontraba formada de asfalto y era más ancha que en las rectas relevadas, contando con 8,9 m en el punto de mayor curvatura del tramo.

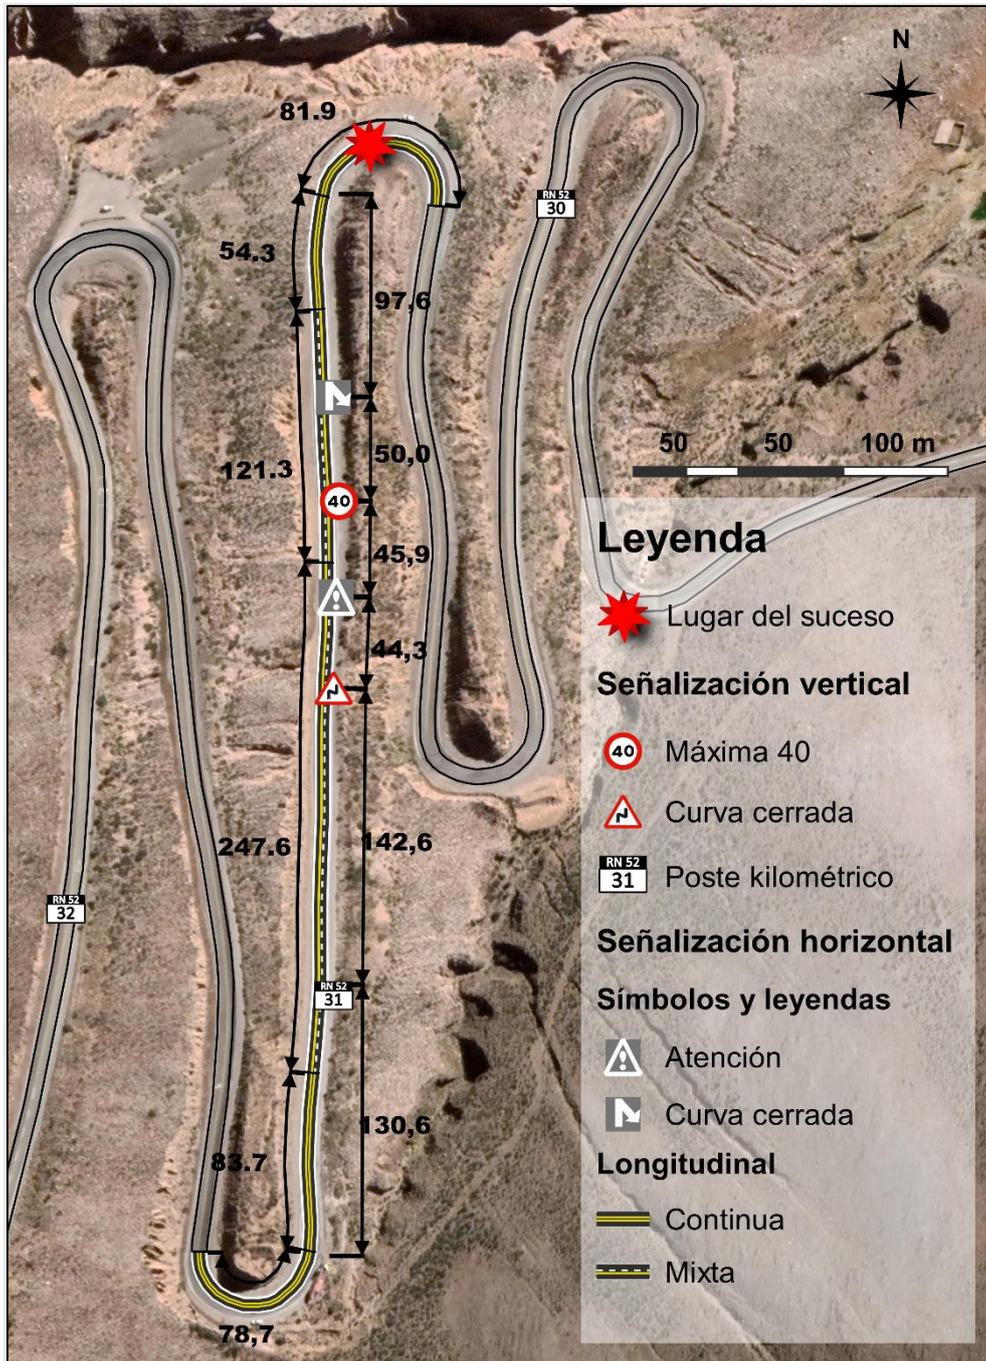
Figura 13. Plano de la señalización del tramo de ruta relevado

El tramo tiene una longitud total de 667,5 m y está compuesto por la Curva 1, previa a la curva del suceso, un tramo recto de 506,9 m y la Curva 2, donde ocurrió la pérdida

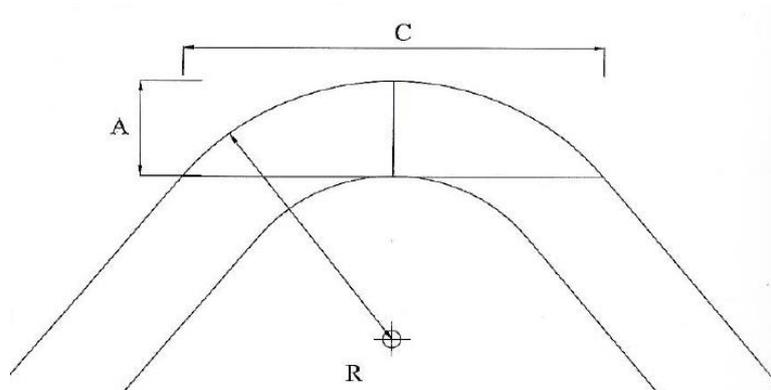
Figura 21. Parámetros de medición para el cálculo del radio de curvatura de la curva

Se midieron sobre la curva el valor “C” correspondiente a la cuerda de la circunferencia externa trazada tangente a la circunferencia interna y el valor “A” que es la ordenada media “C” (ver Figura 21).

$$R = 19,45 \text{ m}$$
