# Informe preliminar

## Suceso automotor

**Tipo de evento:** despiste y caída de altura

**Lugar:** Autovía José Gervasio Artigas (RN 14), km 88, Colonia Elía, Entre Ríos

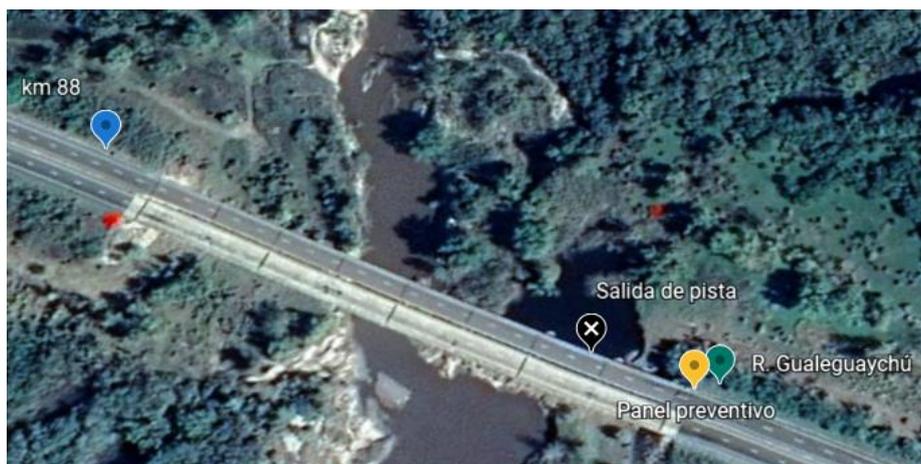
La zona de salida de pista se encontró a unos 226 metros al sur del mojón indicador del kilómetro 88 de la Ruta Nacional 14, sobre el primer tercio del puente sobre el Río Gualeguaychú, considerando el sentido de circulación norte-sur.

Figura 3. Ubicación de la zona de salida de pista respecto del indicador kilométrico 88 de la RN14. Fuente: Google.
