Informe preliminar

Suceso automotor

Tipo de evento: colisión múltiple

Lugar: Autopista Panamericana, Ruta Nacional 9, Ramal Escobar, kilómetro 71,600, Campana, Buenos Aires.

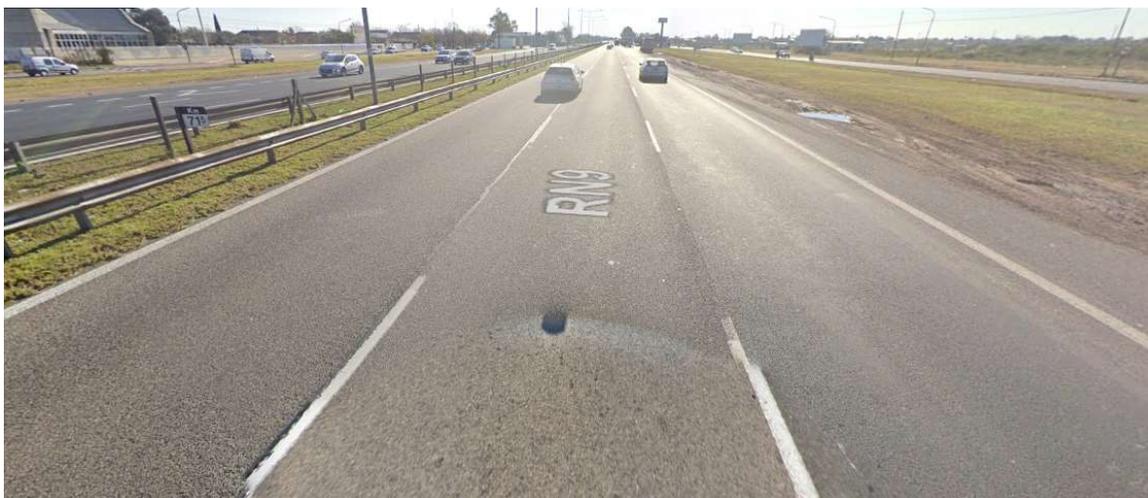
Se registra la siguiente señalización horizontal:

- Línea blanca discontinua que demarca el límite entre los carriles de circulación
- Línea blanca continua en los laterales de calzada que demarca los bordes de calzada

Figura 6. Fotografía de la demarcación horizontal, con sentido hacia la ciudad de Zárate. Fuente: Google, 2021.
