Informe preliminar

Suceso automotor

Tipo de evento: Vuelco

Lugar: RN 7, kilómetro 1180, Polvaredas, Las Heras, Mendoza

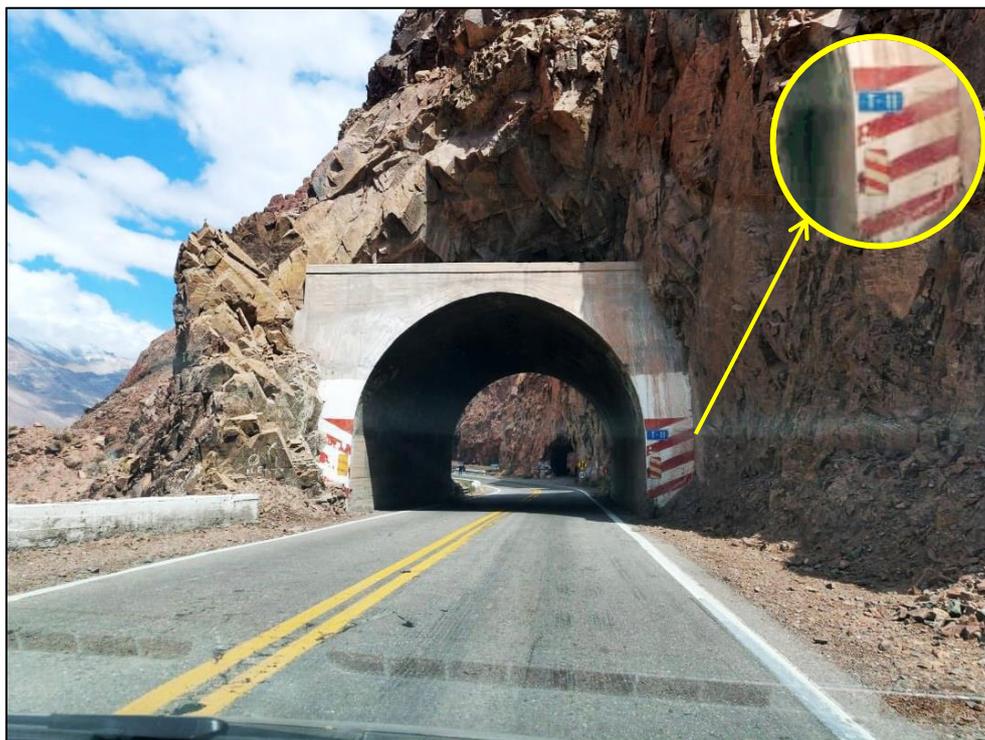
Previo al lugar del vuelco, el transportista atravesó un muy corto túnel cordillerano, identificado con el número 11, señalado y sin iluminación artificial.

Figura 4. Panorámica del conductor previo al lugar del accidente. Ingreso al Túnel cordillerano 11. Fuente: JST, 2021.

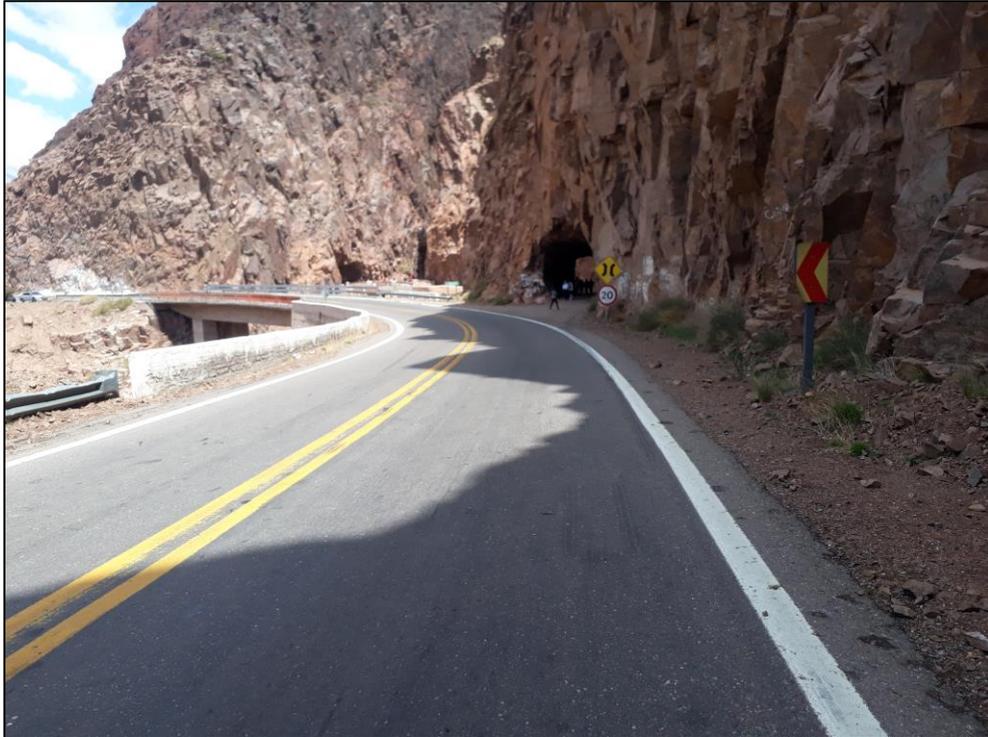
Luego con el comienzo de la configuración curva hacia la izquierda, se aprecian sobre el costado derecho dos carteles verticales; uno, correspondiente a señalización preventiva de “puente angosto” y, debajo de este, otro, reglamentario de “velocidad máxima 20 km/h”.

Figura 5. Panorámica desde el lugar del conductor previo al lugar del accidente. Obsérvese señalización vertical a la derecha de la fotografía. Fuente: JST, 2021.

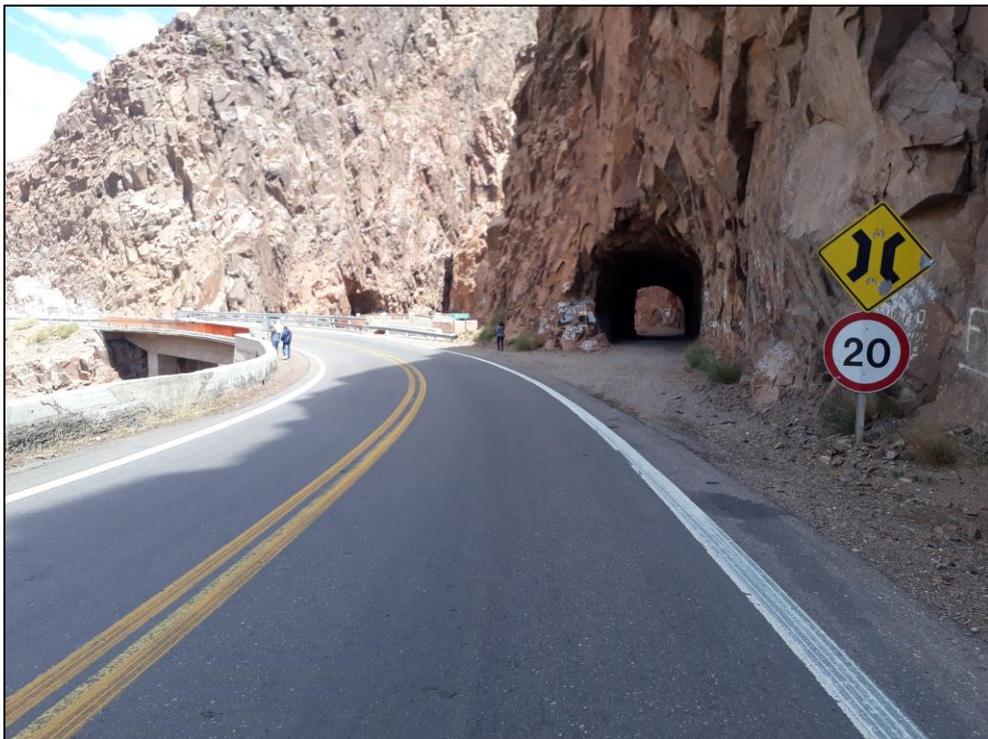
En esa zona, y fuera de la ruta demarcada, se aprecia una bifurcación (de superficie terrosa) hacia la derecha (oeste) que lleva inmediatamente a un túnel de montaña en desuso vehicular.

Figura 6. Panorámica desde la posición del conductor previo al lugar del accidente. Obsérvese señalización vertical a la derecha de la fotografía y viejo túnel de montaña. Fuente: JST, 2021.

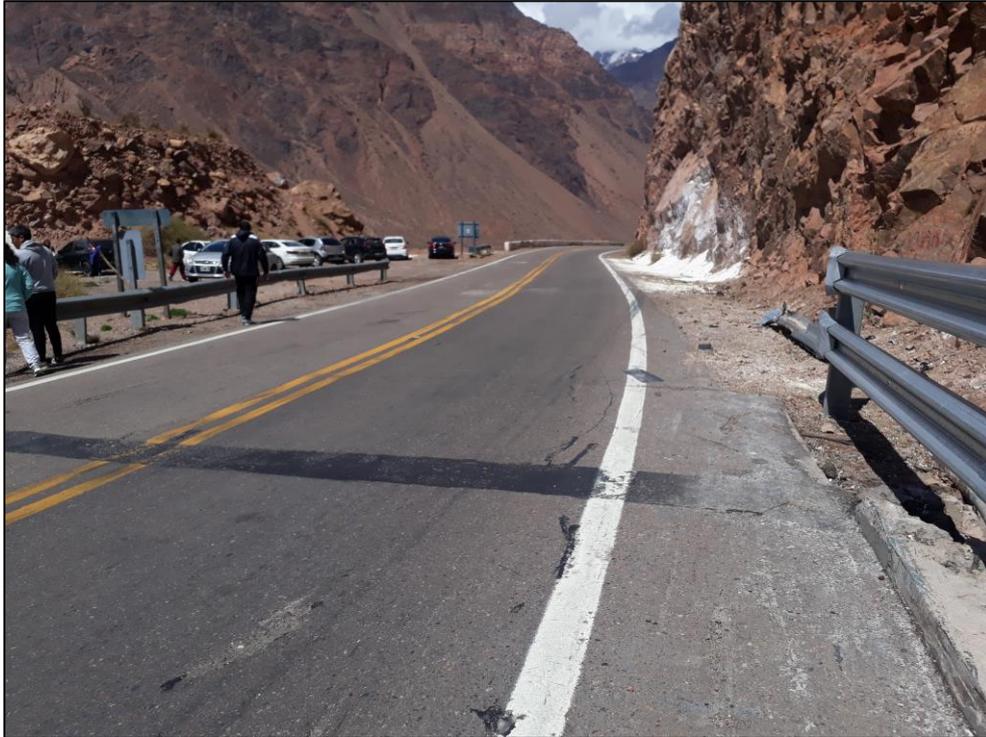
A la salida de este puente de trazado curvo, se presenta un corto tramo de calzada casi recta, siendo la zona donde quedó el camión volcado con su semirremolque, zona donde las banquetas se ensanchan ampliamente de manera irregular.

Figura 10. Panorámica del final del puente. Fuente: JST, 2021.

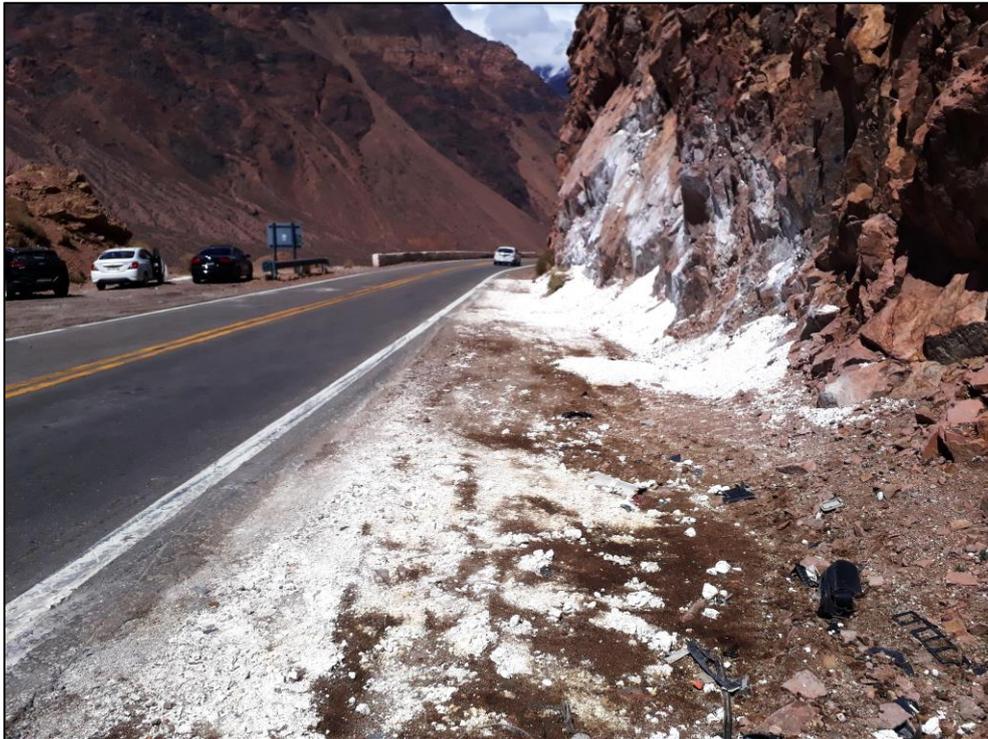
Figura 11. Panorámica del lugar de posición final de la unidad accidentada (camión tractor y semirremolque). Fuente: JST, 2021.

Al momento de una nueva inspección del lugar del suceso, aún existían restos materiales del accidente, como se mostró en las figuras 11 y 12, en su mayoría plásticos y metales.

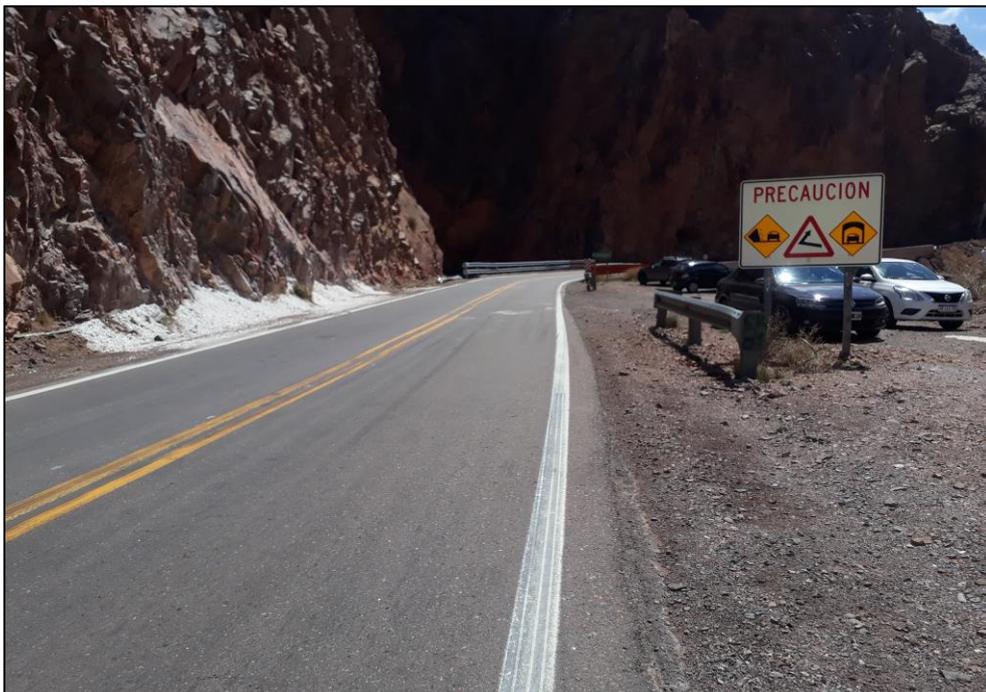
Cabe aclarar que, en el sentido opuesto de circulación del vehículo, se aprecian carteles viales; primeramente, un cartel con la leyenda de “PRECAUCIÓN” que contiene las señales de zona de derrumbes, curva pronunciada y túnel.

Figura 14. Panorámica desde el sentido de circulación opuesto al del Vehículo 1. Obsérvese la señalización vertical que indica “PRECAUCIÓN” (zona de derrumbes, curva pronunciada y túnel). Fuente: JST, 2021.

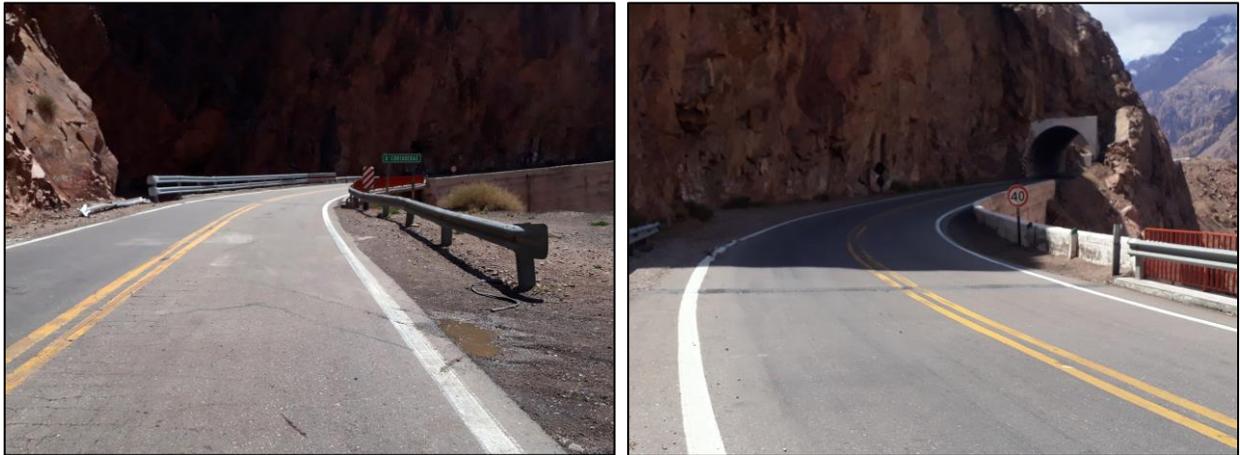
Luego, previo al inicio del puente, existe un panel delineador de curva peligrosa y un cartel informativo de “A° CORTADERAS”. A la salida del puente, un cartel reglamentario de “velocidad máxima 40 km/h”, esto último previo al túnel cordillerano 11.

Figura 15. Panorámica desde el sentido de circulación opuesto al de la unidad en estudio. Obsérvese la señalización vertical. Fuente: JST.

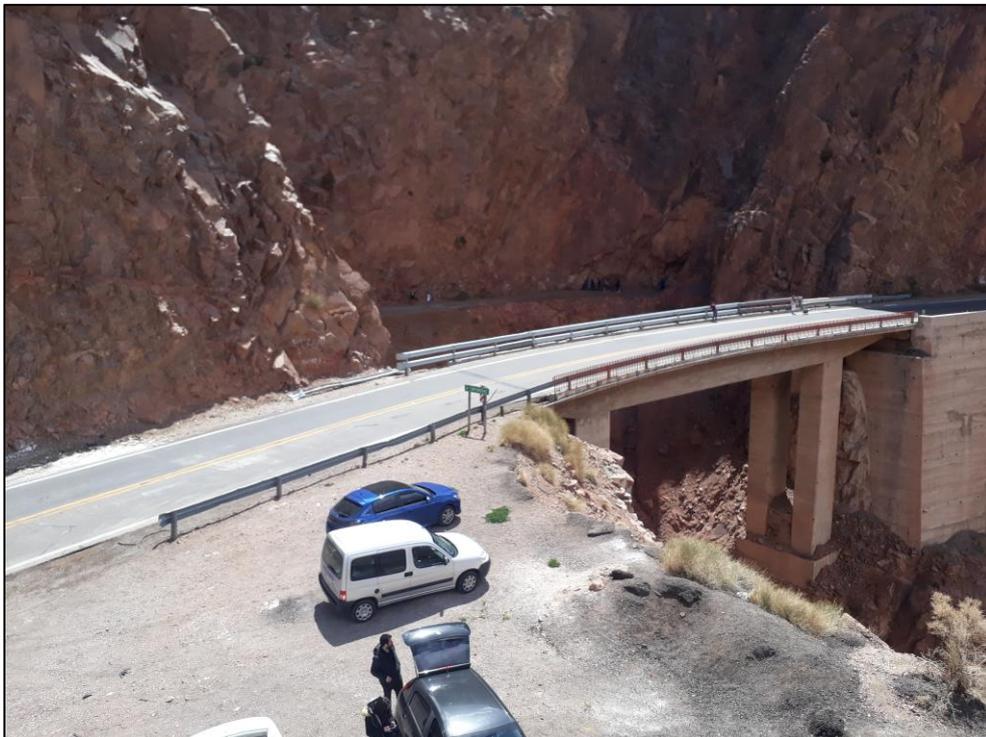
Figura 16. Fotografía panorámica en altura desde el lado opuesto (en dirección y carril) al de circulación del Vehículo 1. Obsérvese el puente, barranco y camino paralelo pegado a la montaña. Fuente: JST, 2021.

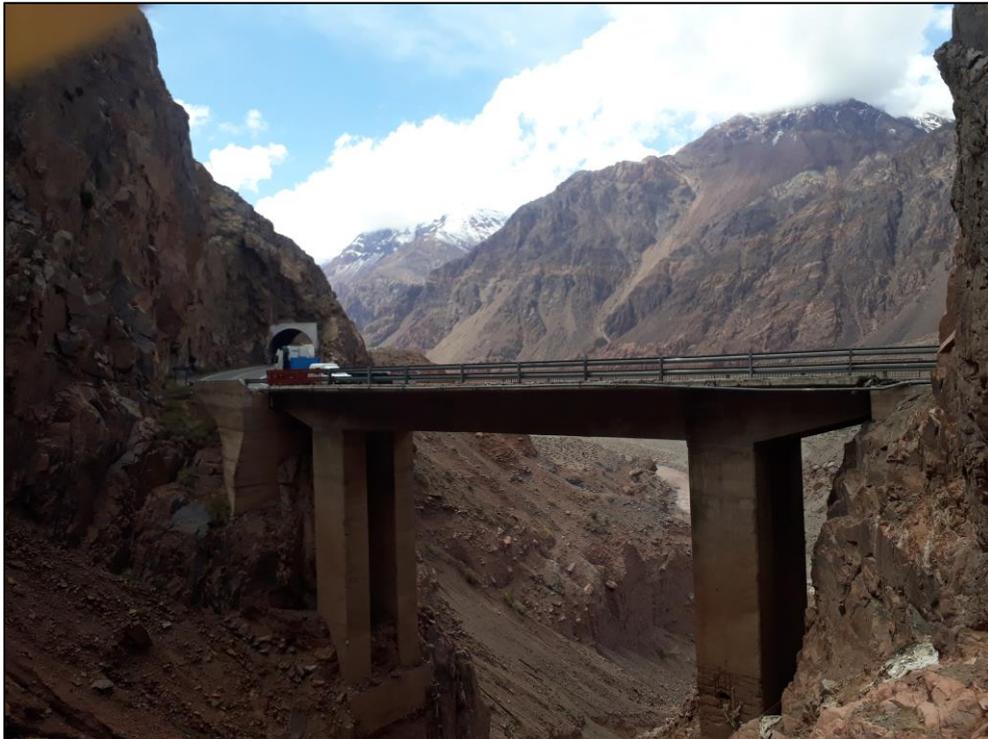
Figura 17. Fotografía panorámica desde el lado opuesto (en dirección) al de circulación del Vehículo 1. Obsérvese el puente y el barranco. Fuente: JST, 2021.

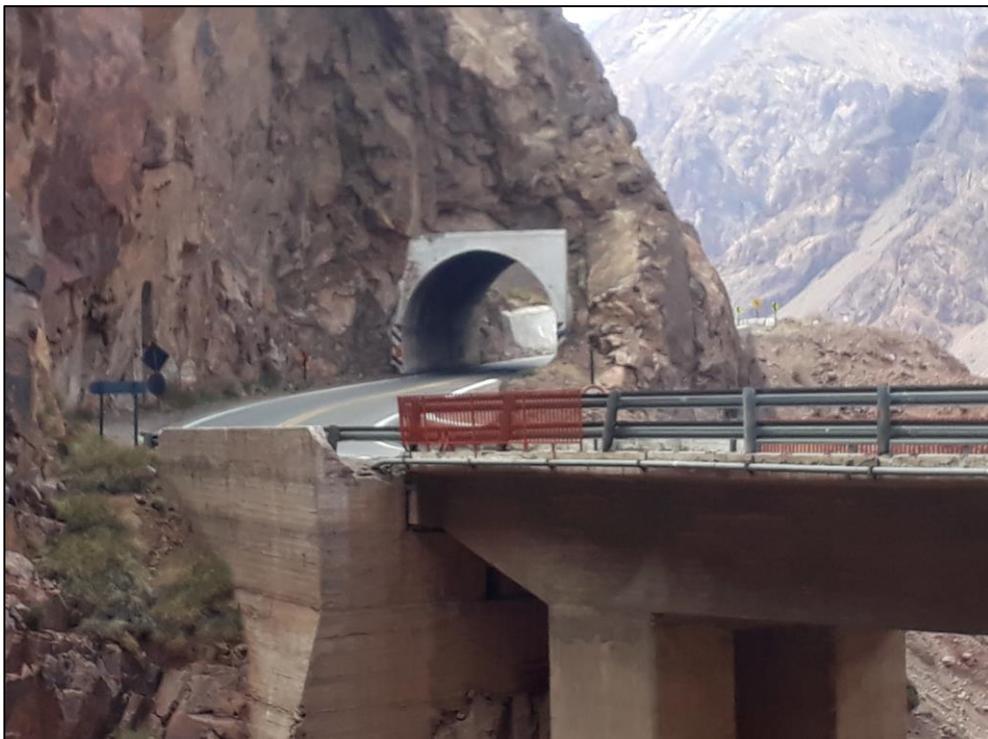
Figura 18. Fotografía panorámica desde el lado opuesto (en dirección) al de circulación del Vehículo 1. Obsérvese el cambio de pendiente desde la salida del túnel hasta el inicio del puente. Fuente: JST, 2021.
