Informe preliminar

Suceso automotor

Tipo de evento: colisión por alcance

Lugar: RN 9, kilómetro 1525, departamento de General Güemes, Salta.

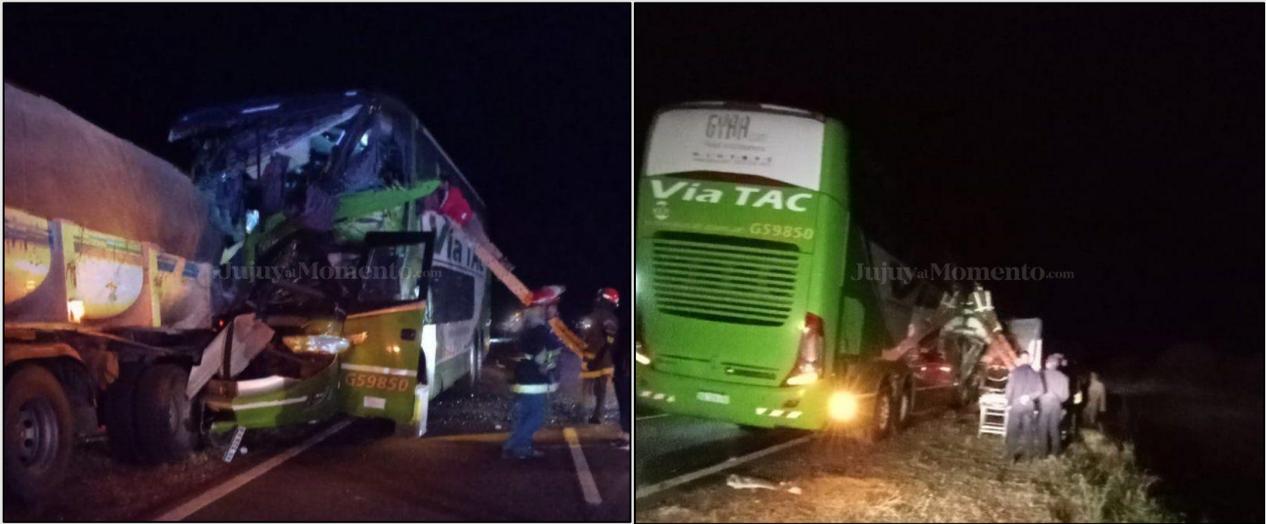
Se observa en las fotografías y videos que se publicaron en los diversos medios de prensa que los pasajeros que se encontraban en el piso superior fueron sacados con auxilio de escaleras a través de las ventanas de ambos costados del vehículo (ver Figura 17).

Figura 17. Fotografías de las operaciones de rescate de los pasajeros del Vehículo 1 que se encontraban en el piso superior. Fuente: [JujuyalMomento](http://JujuyalMomento.com), 2021.
