Informe preliminar

Suceso automotor

Tipo de evento: impacto por alcance

Expediente: EX-2021-105098068-APN-DNISAU#JST

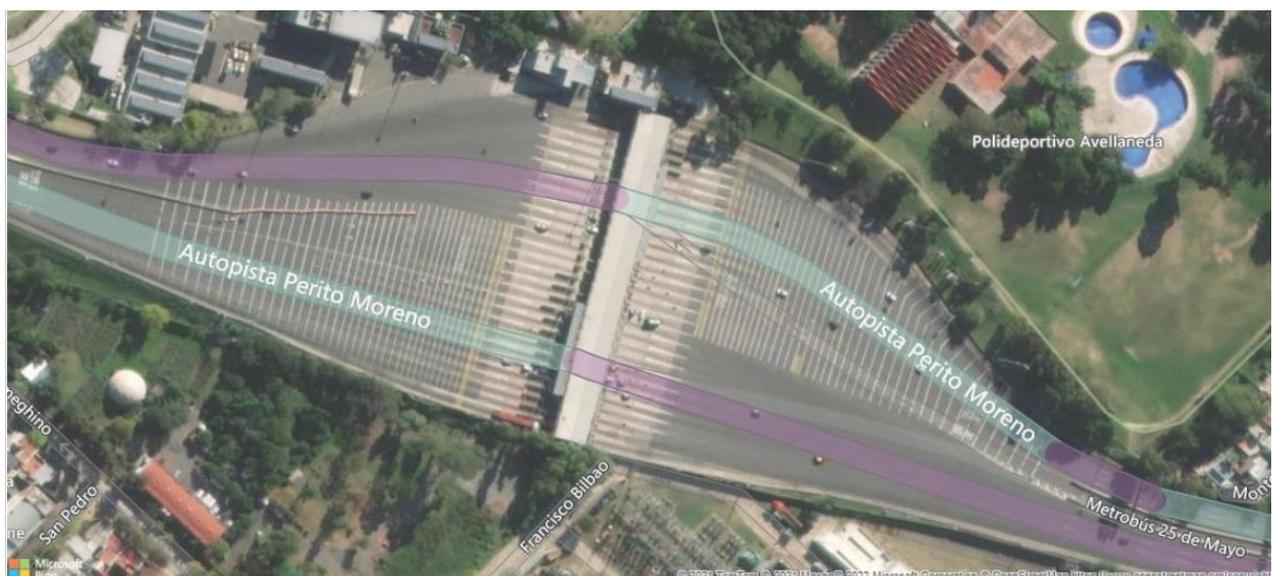
Figura 3. Configuración de la zona de ocurrencia del suceso. Fuente: [Trancite Logic Systems WEB DEMO](#), 2022

La mencionada vía presenta una superficie con algunas partes de hormigón y otras de asfalto y sus carriles se encuentran delimitados por señalización horizontal. Previo al arribo al peaje, se observa señalización vertical con indicaciones de velocidades máximas y carriles exclusivos. Asimismo, indican prohibición de circulación por banquetas y precaución por cruces de peatones.
