Informe preliminar

Suceso automotor

Tipo de evento: colisión frontal

Lugar: Ruta Nacional 7, kilómetro 1094, Potrerillos, Luján de Cuyo, Mendoza

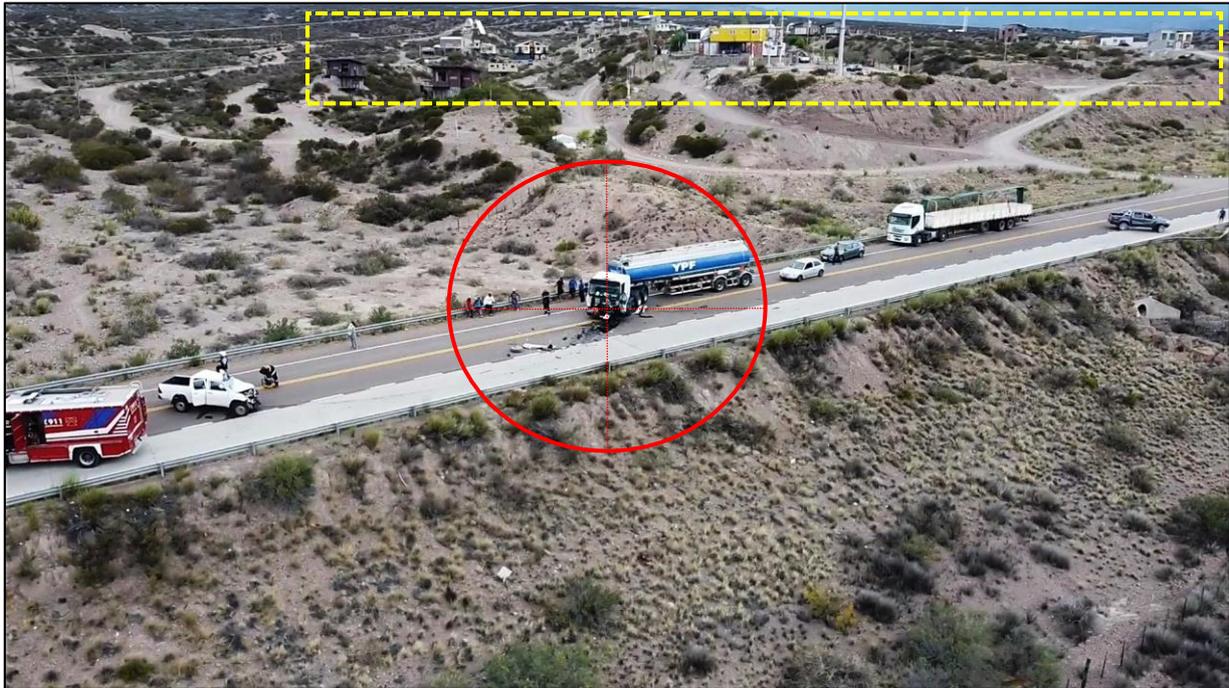
Figura 2. Fotograma de filmación con VANT¹. Se observa la existencia de cabañas en los cerros aledaños al lugar del accidente. Fuente: [Camioneros Internacionales](#), 2021.

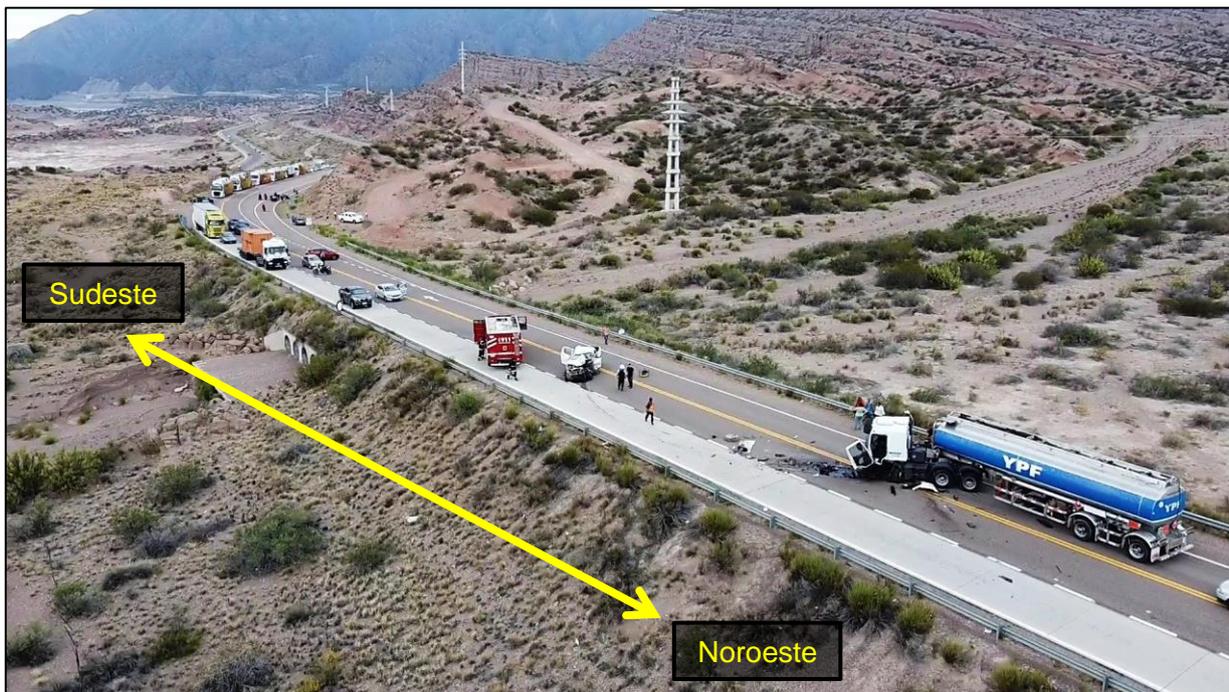
Figura 3. Fotograma de filmación con VANT. Se observa el tramo recto de la calzada, compuesta por tres carriles de circulación, con pendiente ascendente de sudeste a noroeste. Nótese, además, la posición del semirremolque en su respectivo carril. Fuente: [Camioneros Internacionales](#), 2021.

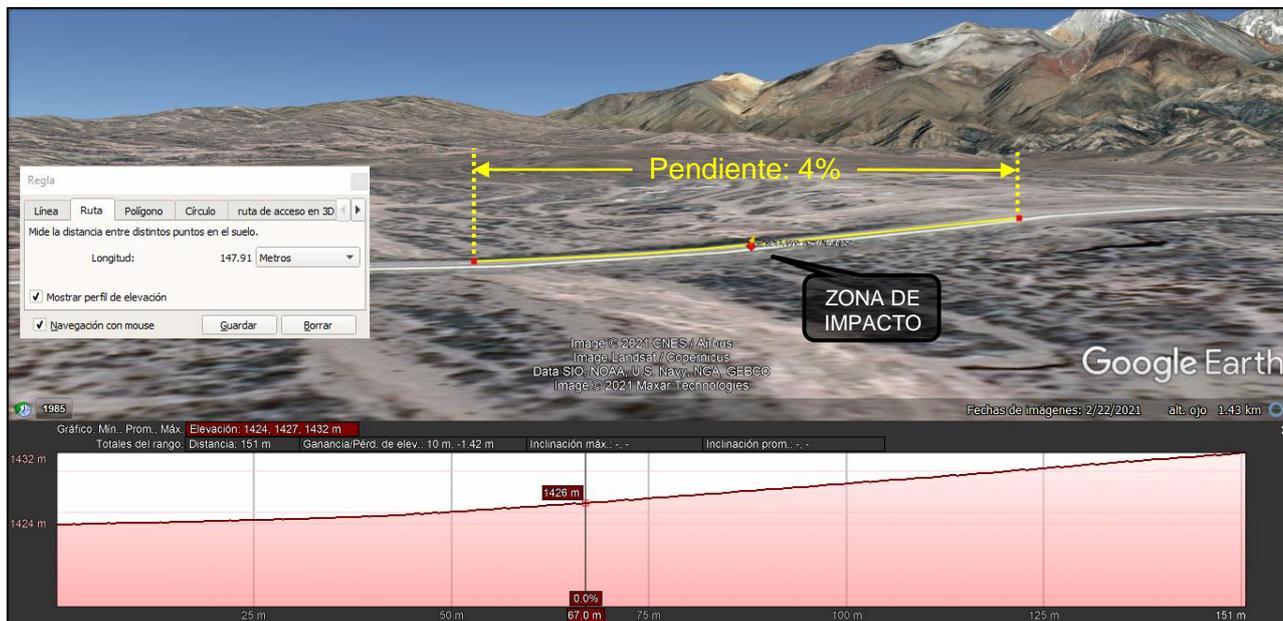
El tramo de la ruta inspeccionada pertenece a una zona montañosa de la Cordillera de Los Andes, ubicada a una altura de 1426 msnm, con curvas y contra curvas amplias y pendiente ascendente hacia el noroeste de alrededor del 4 %. Coordenadas geográficas: 32°58'17.13"S 69°11'14.31"W.

Figura 7. Imagen virtual cartográfica. Aquí se puede apreciar el entorno montañoso del lugar del accidente y la pendiente de la vía en el tramo relevado. Fuente: [Google Earth](https://www.google.com/earth/), 2021.

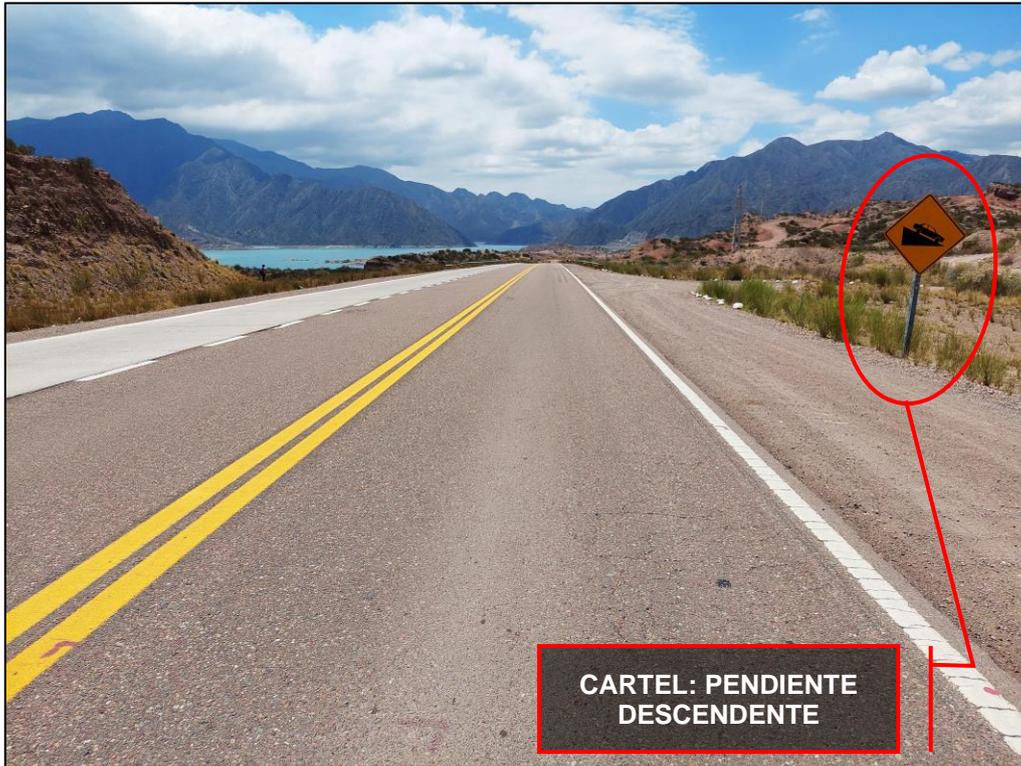
Figura 8. Vista panorámica desde el Vehículo 1. Señalización horizontal (doble línea amarilla y línea blanca continua externa de la calzada) y vertical preventiva (pendiente descendente) previo a la zona de impacto.
Fuente: JST, 2021.

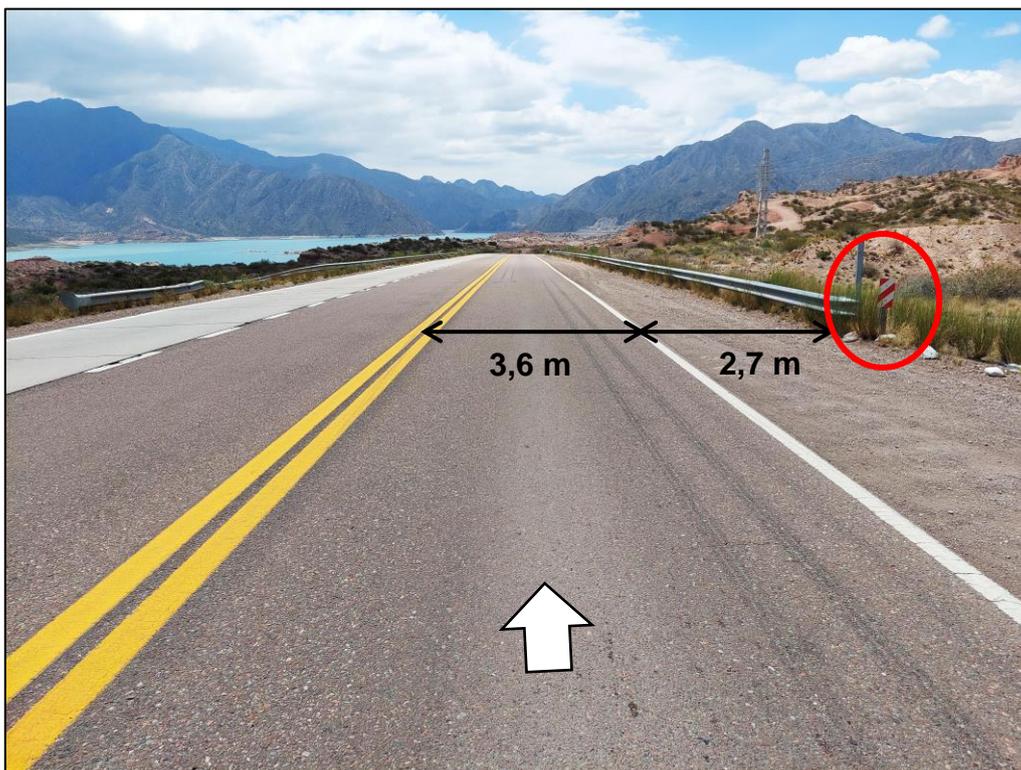
Figura 9. Vista panorámica desde el Vehículo 1. Ancho de carril y banquina oeste. Inicio de las barreras de defensa laterales. A la derecha de la imagen se observa un panel preventivo. Fuente: JST, 2021.

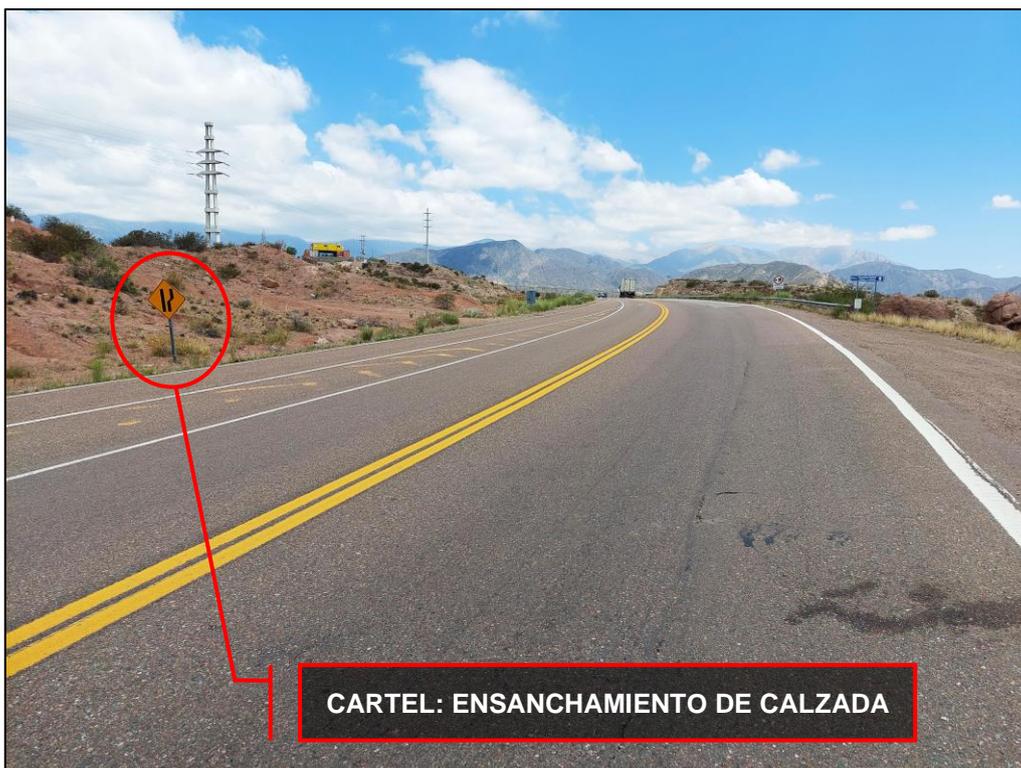
Figura 13. Vista panorámica desde el Vehículo 2. A la izquierda de la imagen, puede verse una señal vertical preventiva de ensanchamiento de calzada. Fuente: JST, 2021.

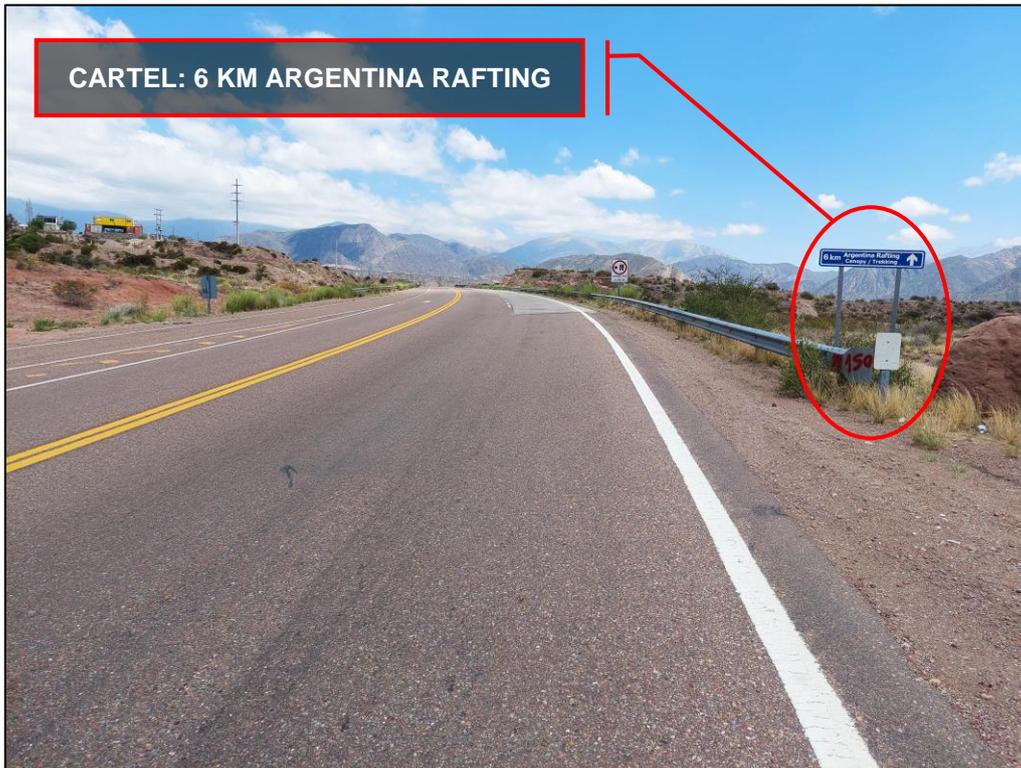
Figura 14. Vista panorámica desde el Vehículo 2. A la derecha de la imagen, una señal vertical informativa y, debajo de esta, el soporte de un panel preventivo (sin lámina). Fuente: JST, 2021.

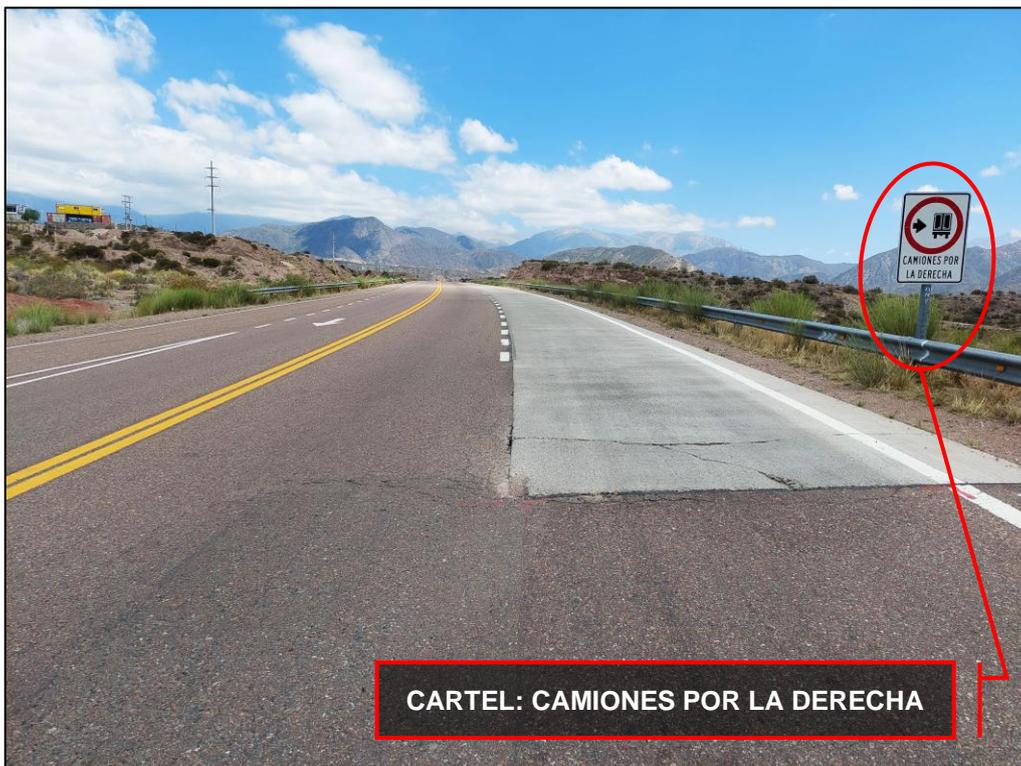
Figura 15. Vista panorámica desde el Vehículo 2. A la derecha de la imagen, señal vertical reglamentaria. Se observa el inicio de una nueva carpeta asfáltica sobre el carril derecho. Fuente: JST, 2021.

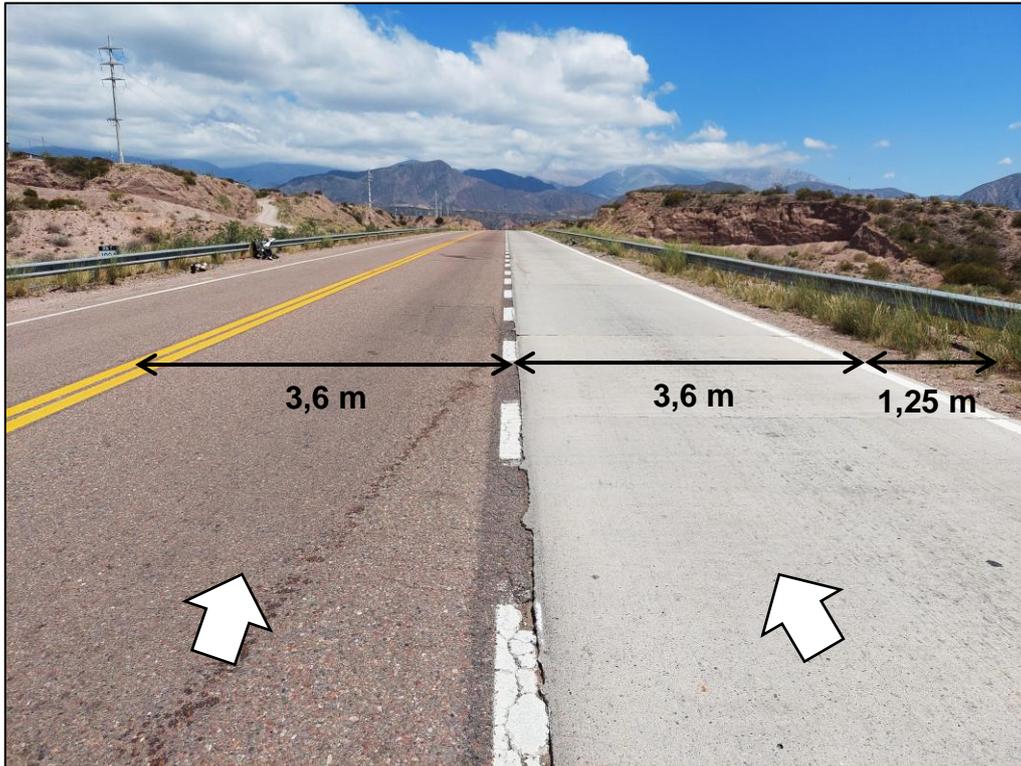
La ruta relevada es de asfalto, sin fallas visibles en el pavimento, la cual consta de doble sentido de circulación de sudeste a noroeste y viceversa. Posee un ancho total de calzada útil de 10,8 m, conformada por tres carriles de 3,6 m cada uno; dos dirigidos hacia el noroeste y uno, dirigido hacia el sudeste. La banquina oeste mide 2,7 m, mientras que la banquina este es de 1,25 m.

Figura 16. Vista panorámica desde el Vehículo 2. Ancho de carriles y banquina este. Fuente: JST, 2021.
