Informe preliminar

Suceso automotor

Tipo de evento: colisión múltiple

Lugar: Ruta Nacional 14, kilómetro 464, Bonpland, Paso de los Libres, Corrientes

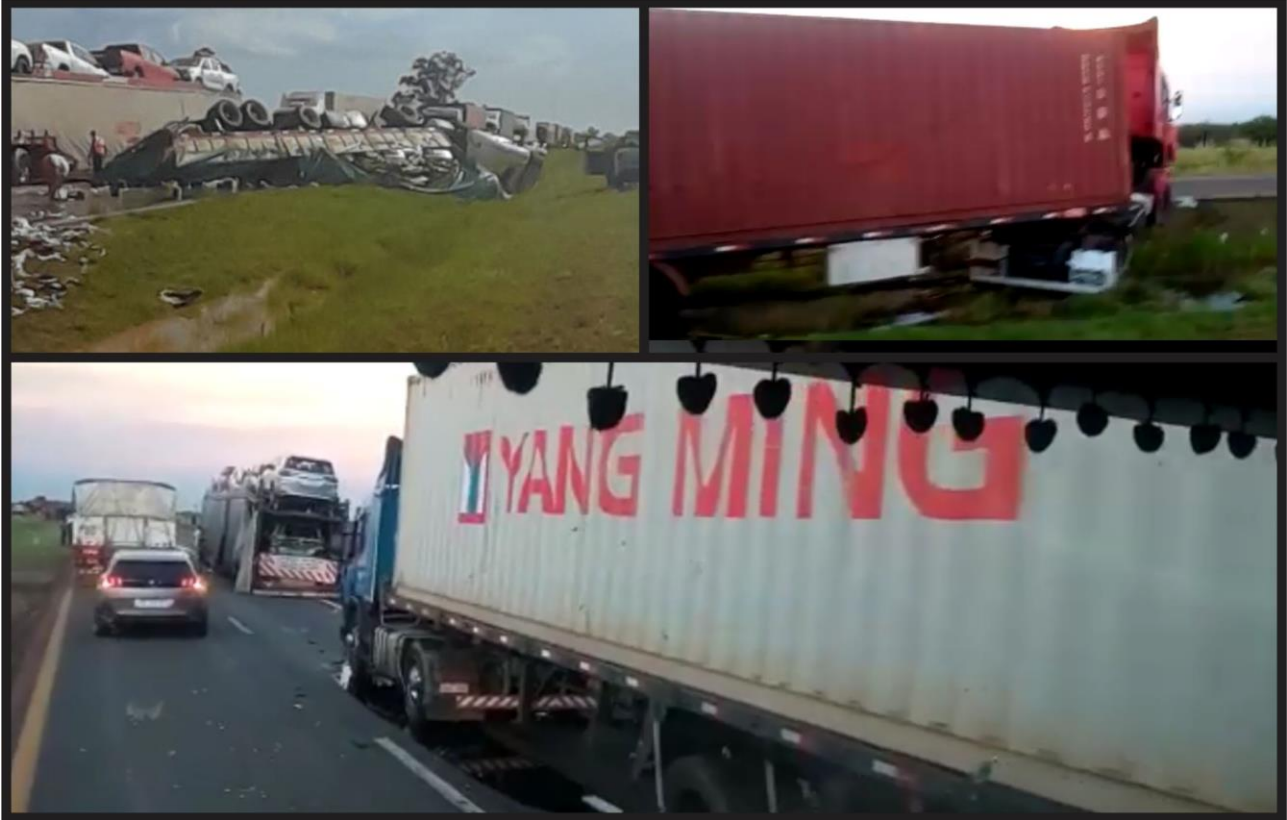
Figura 1. Posiciones finales de los vehículos involucrados. Fuente: Captura de video proporcionada por un particular, 2021.

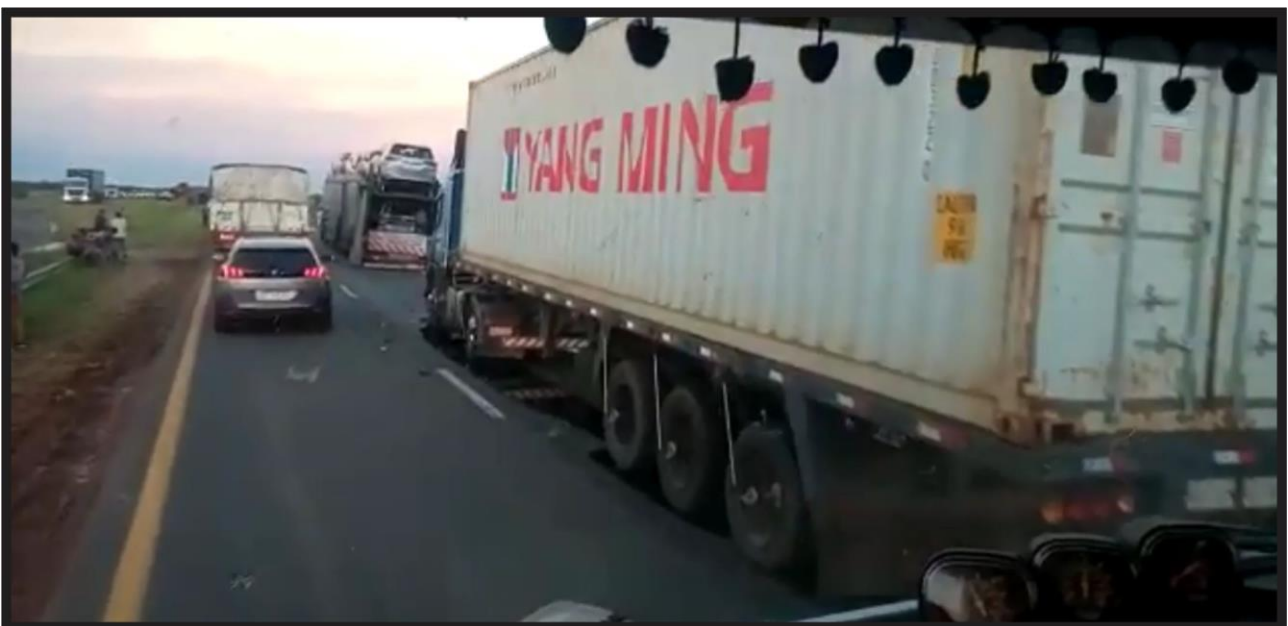
En el espacio comprendido por delante de donde se registró el área de impacto, se corroboró a través de una captura de video del suceso que finalmente el Vehículo 3 se detuvo sobre el carril derecho y, metros detrás, quedó inmovilizado el Vehículo 4. Las posiciones de dichas unidades son identificadas con las letras E y F, y la situación geográfica puede apreciarse a través de la siguiente imagen del siniestro.

Figura 15. Captura de video del suceso en la cual se puede ver la posición final del Vehículo 4 identificada como F, y metros más adelante resulta apreciable el punto de inmovilidad final del Vehículo 3, identificado como E. Fuente: Video proporcionado por un particular, 2021.

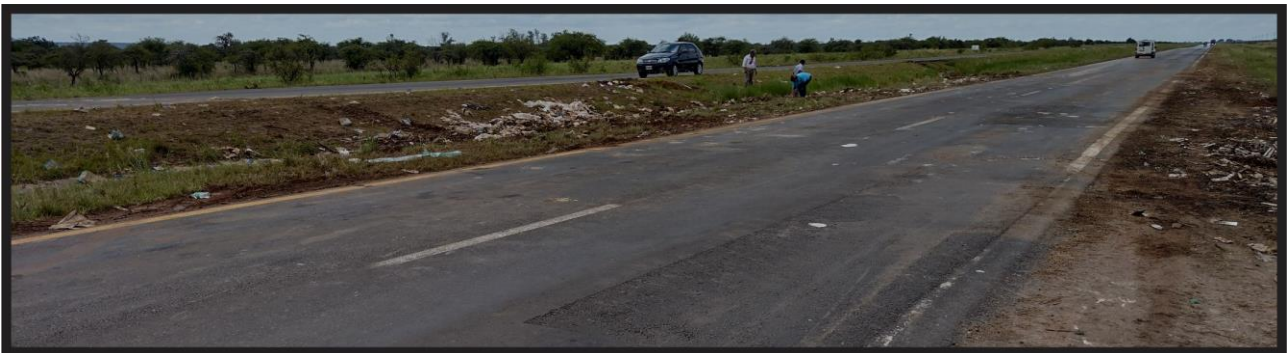
A partir del sector donde se encontraron los restos de parabrisas dentro del cantero central y abarcando un espacio de 37,3 m, se observaron numerosas marcas de arrastre y de neumático que son compatibles con el trabajo de vuelco y arrastre lateral experimentado por el Vehículo 1, donde finalmente se detuvo, el cual se identifica con la letra K y puede verse en la siguiente imagen.

Figura 19. Lugar de la vía donde el Vehículo 1 alcanzó su posición final, identificado como K. Fuente: Fotografía proporcionada por un particular, 2021.

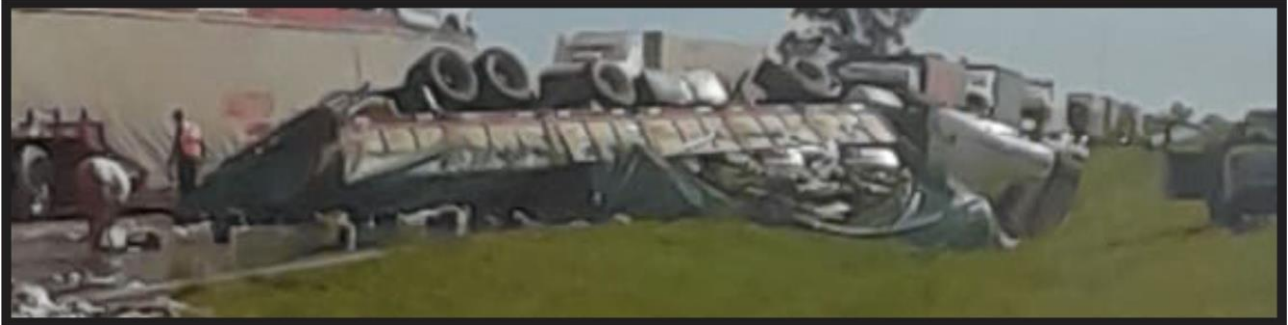
Figura 20. Fotografía en la que se puede apreciar la posición final del Vehículo 1. Fuente: Fotografía proporcionada por un particular, 2021.

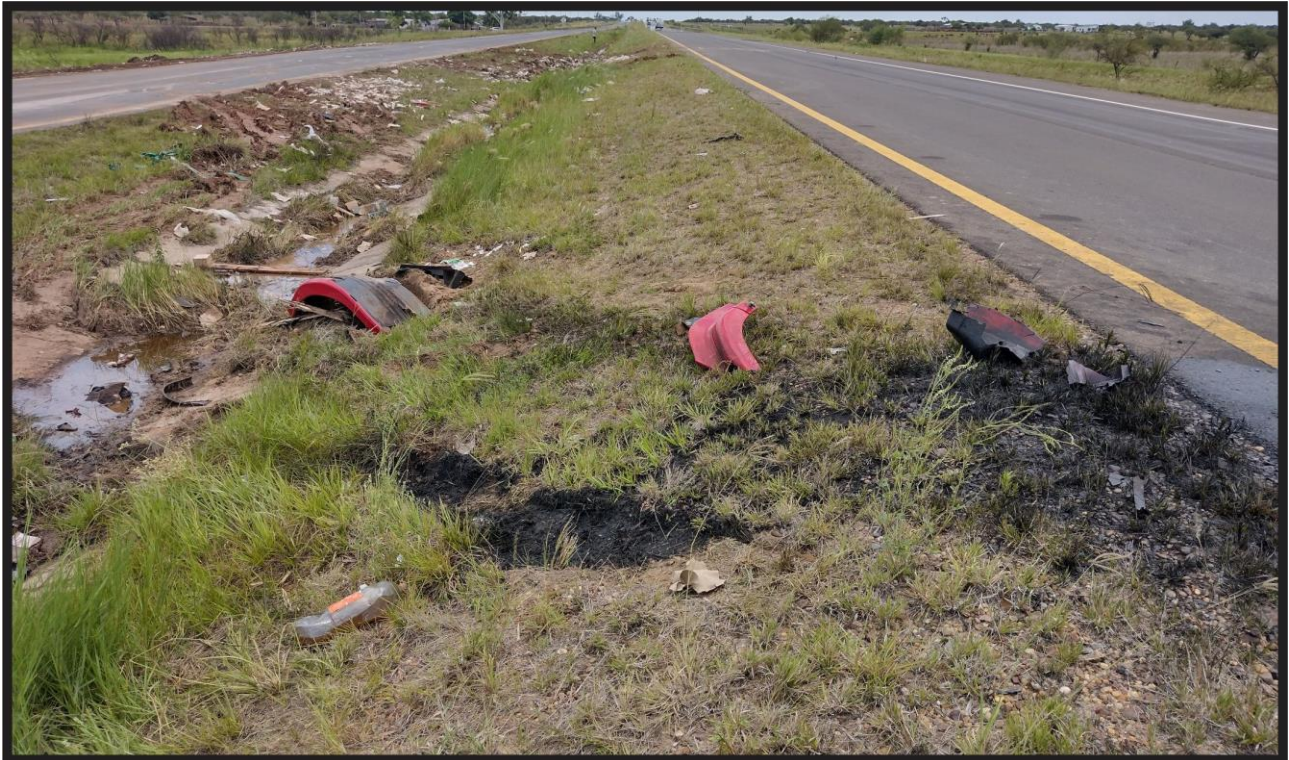
La extensión horizontal de las marcas de despiste sobre el cantero central fue de 17m y finalizaron en el área donde la unidad tractora del Vehículo 2 alcanzó su posición de inmovilidad final, sector identificado como M. El lugar de detención de dicho rodado se ilustra a continuación.

Figura 22. Lugar dentro del cantero central donde el Vehículo 2 alcanzó su posición de inmovilidad final, indicado como M. Fuente: JST, 2021

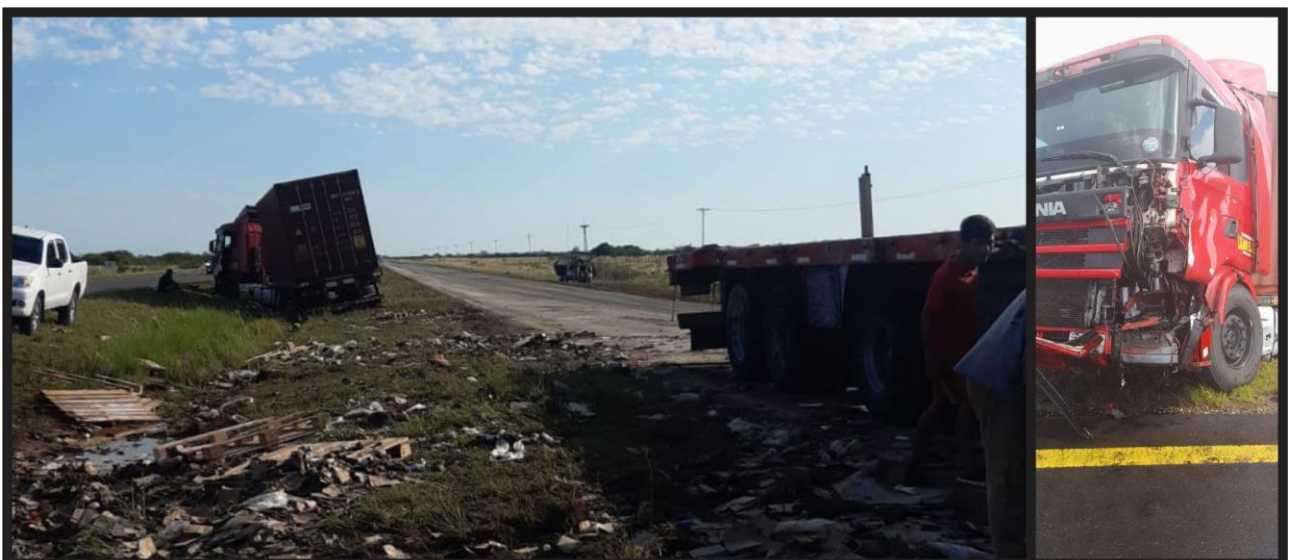
Figura 23. Posición final del Vehículo 2 sobre el cantero central de la vía. Fuente: Fotografía proporcionada por un particular, 2021.

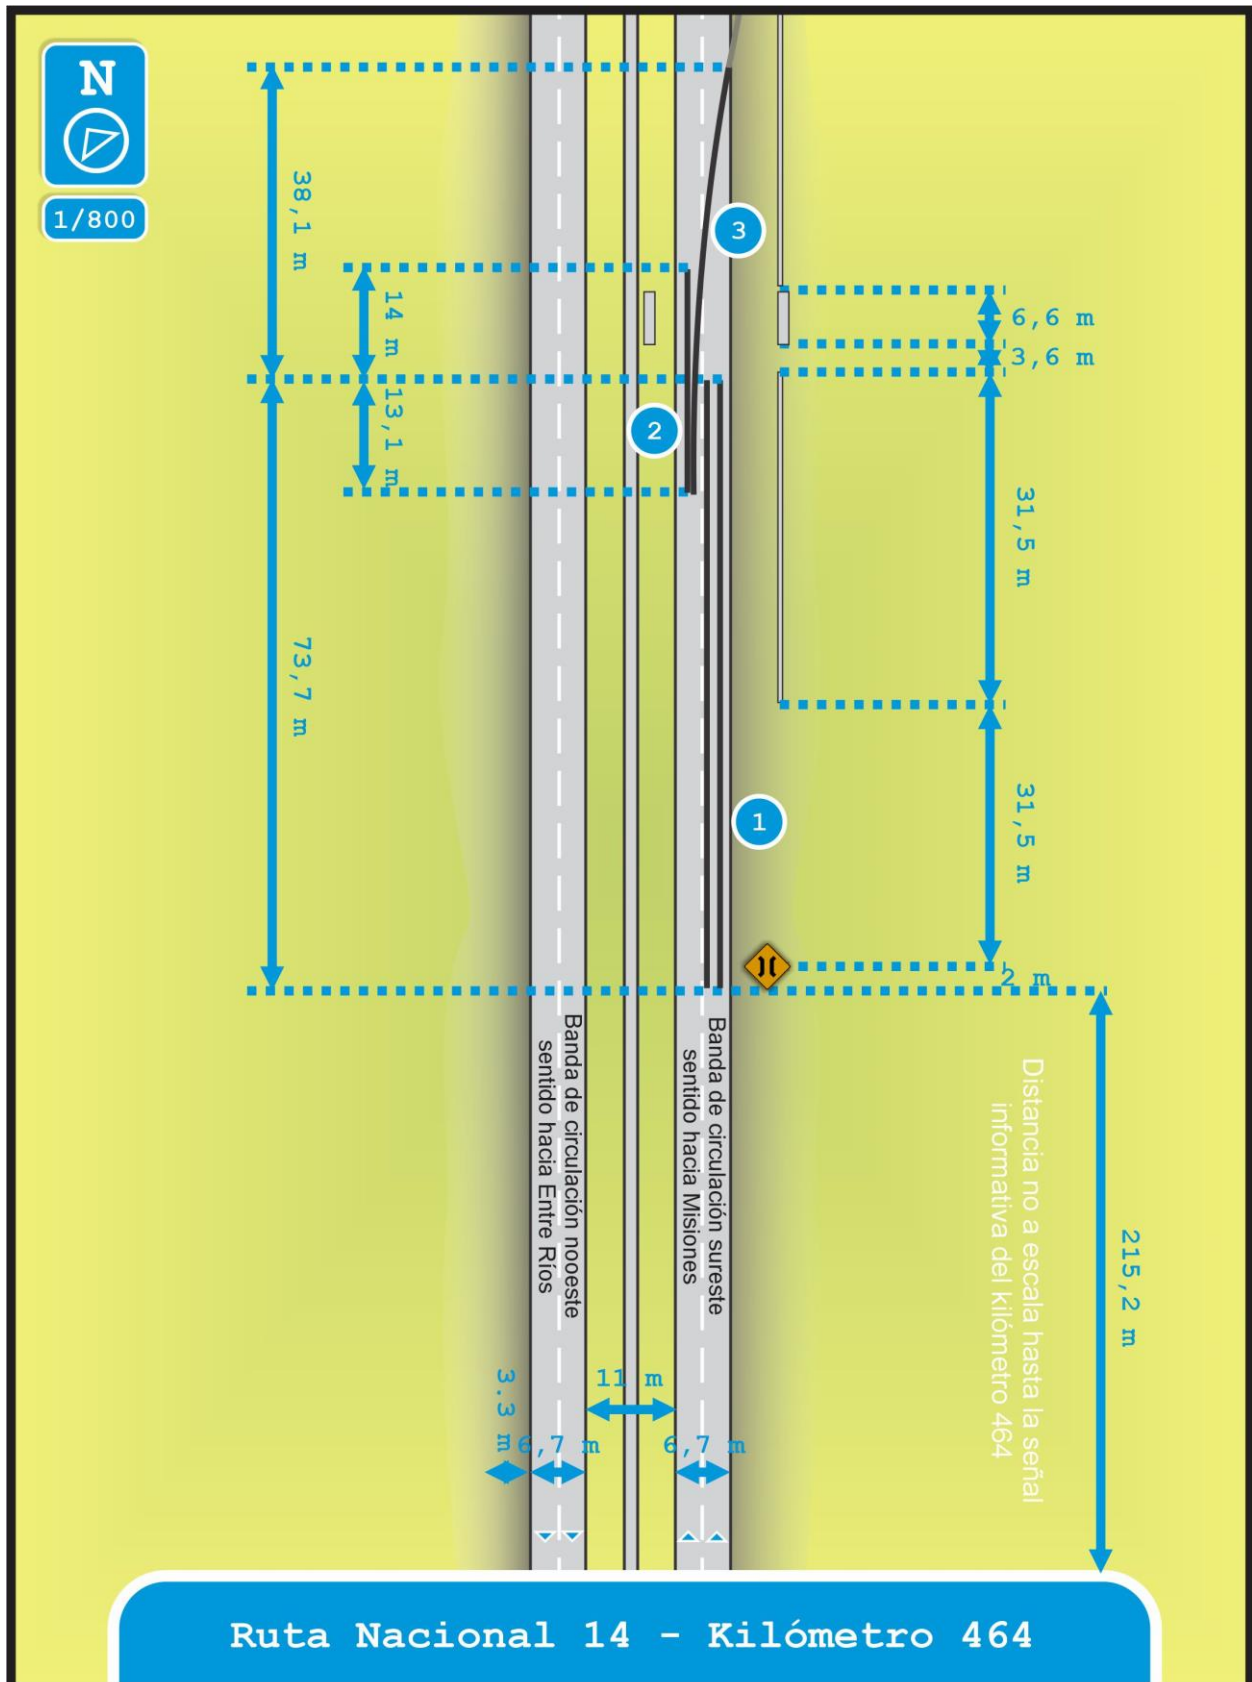
Figura 24. Planimetría – Parte 1 que releva los indicios accidentológicos del suceso. Referencias: 1) Marca de frenada sobre el carril derecho, 2) Marca de neumático sobre el carril izquierdo, 3) Marca de derrape sobre la calzada. Fuente: JST, 2021.

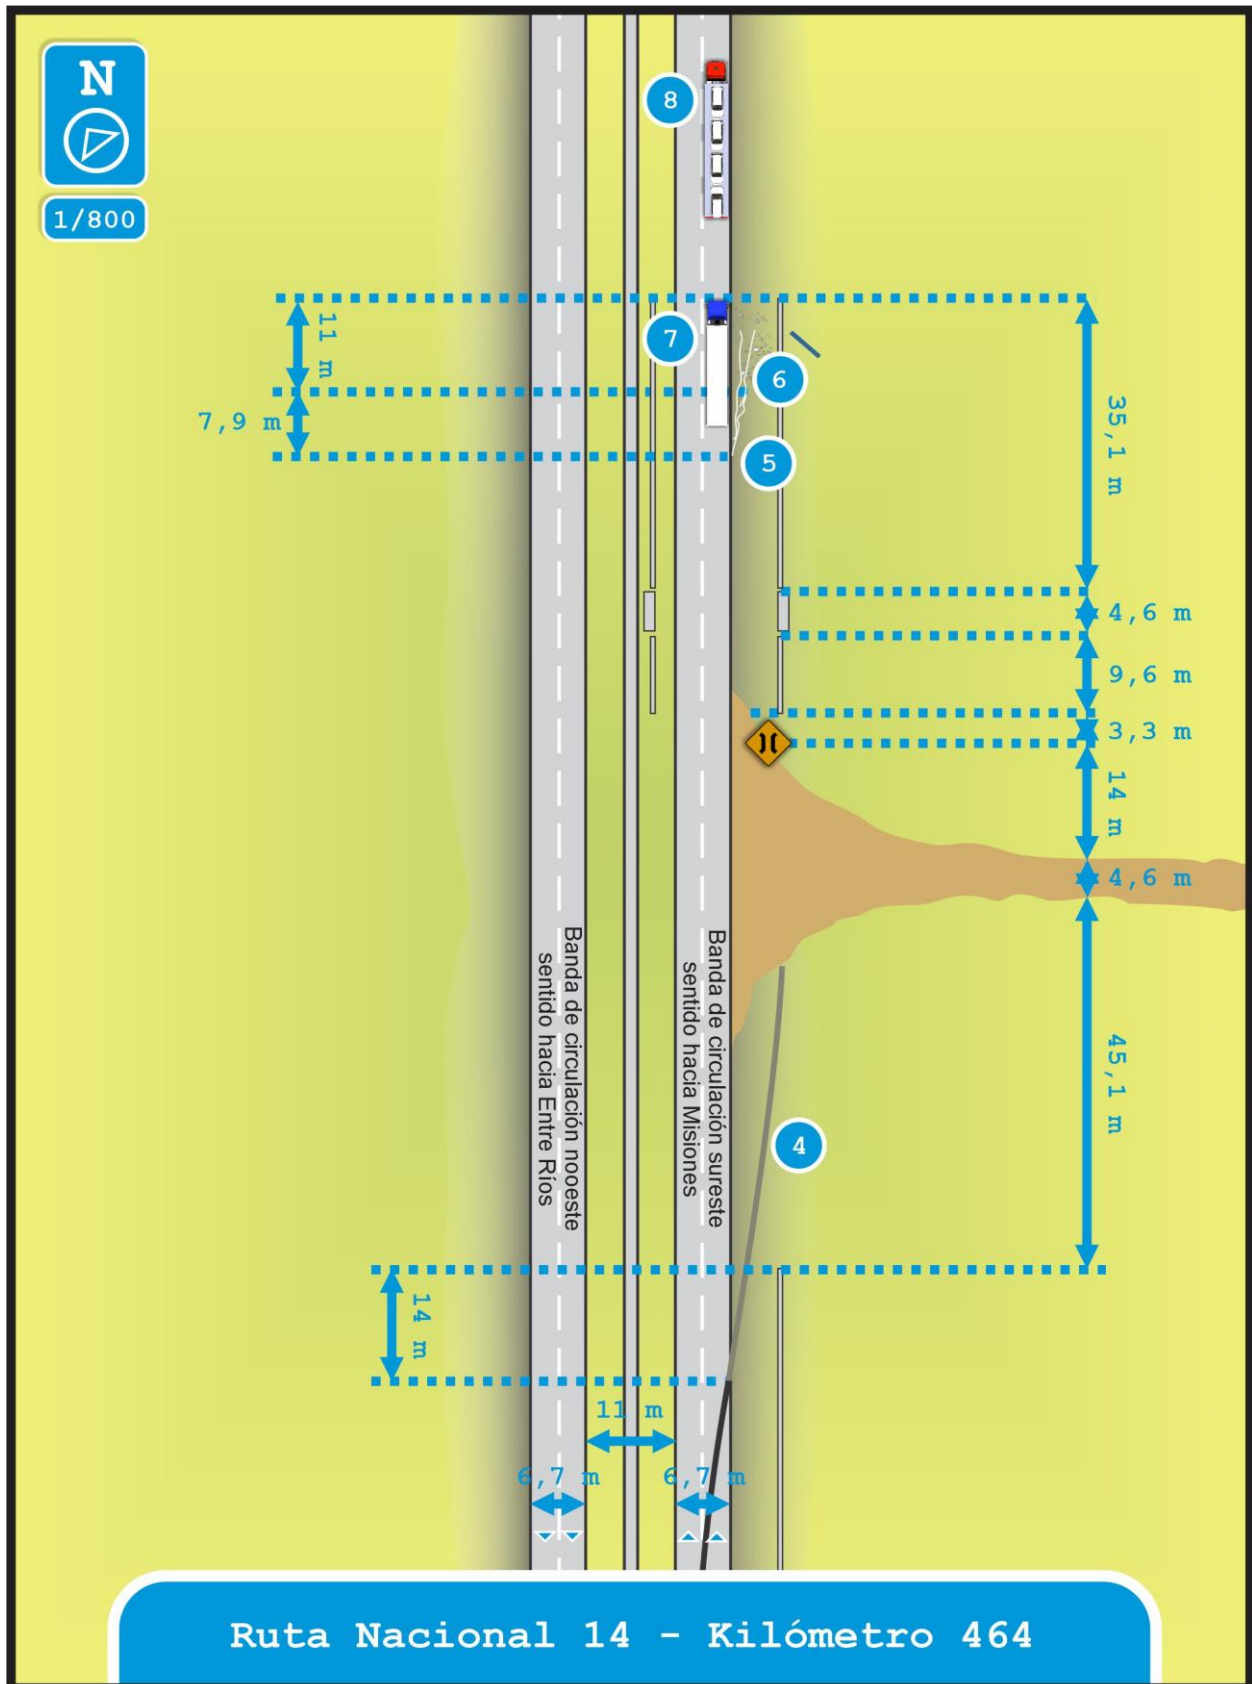
Figura 25. Planimetría – Parte 2 que releva los indicios accidentológicos del suceso. Referencias: 4) Continuidad de la marca de derrape sobre la banquina, 5) Marcas de efracciones sobre la banquina, 6) Restos materiales del Vehículo 3 y 4 sobre la banquina, 7) Posición final del Vehículo 4, 8) Posición final del Vehículo 3. Fuente: JST, 2021.

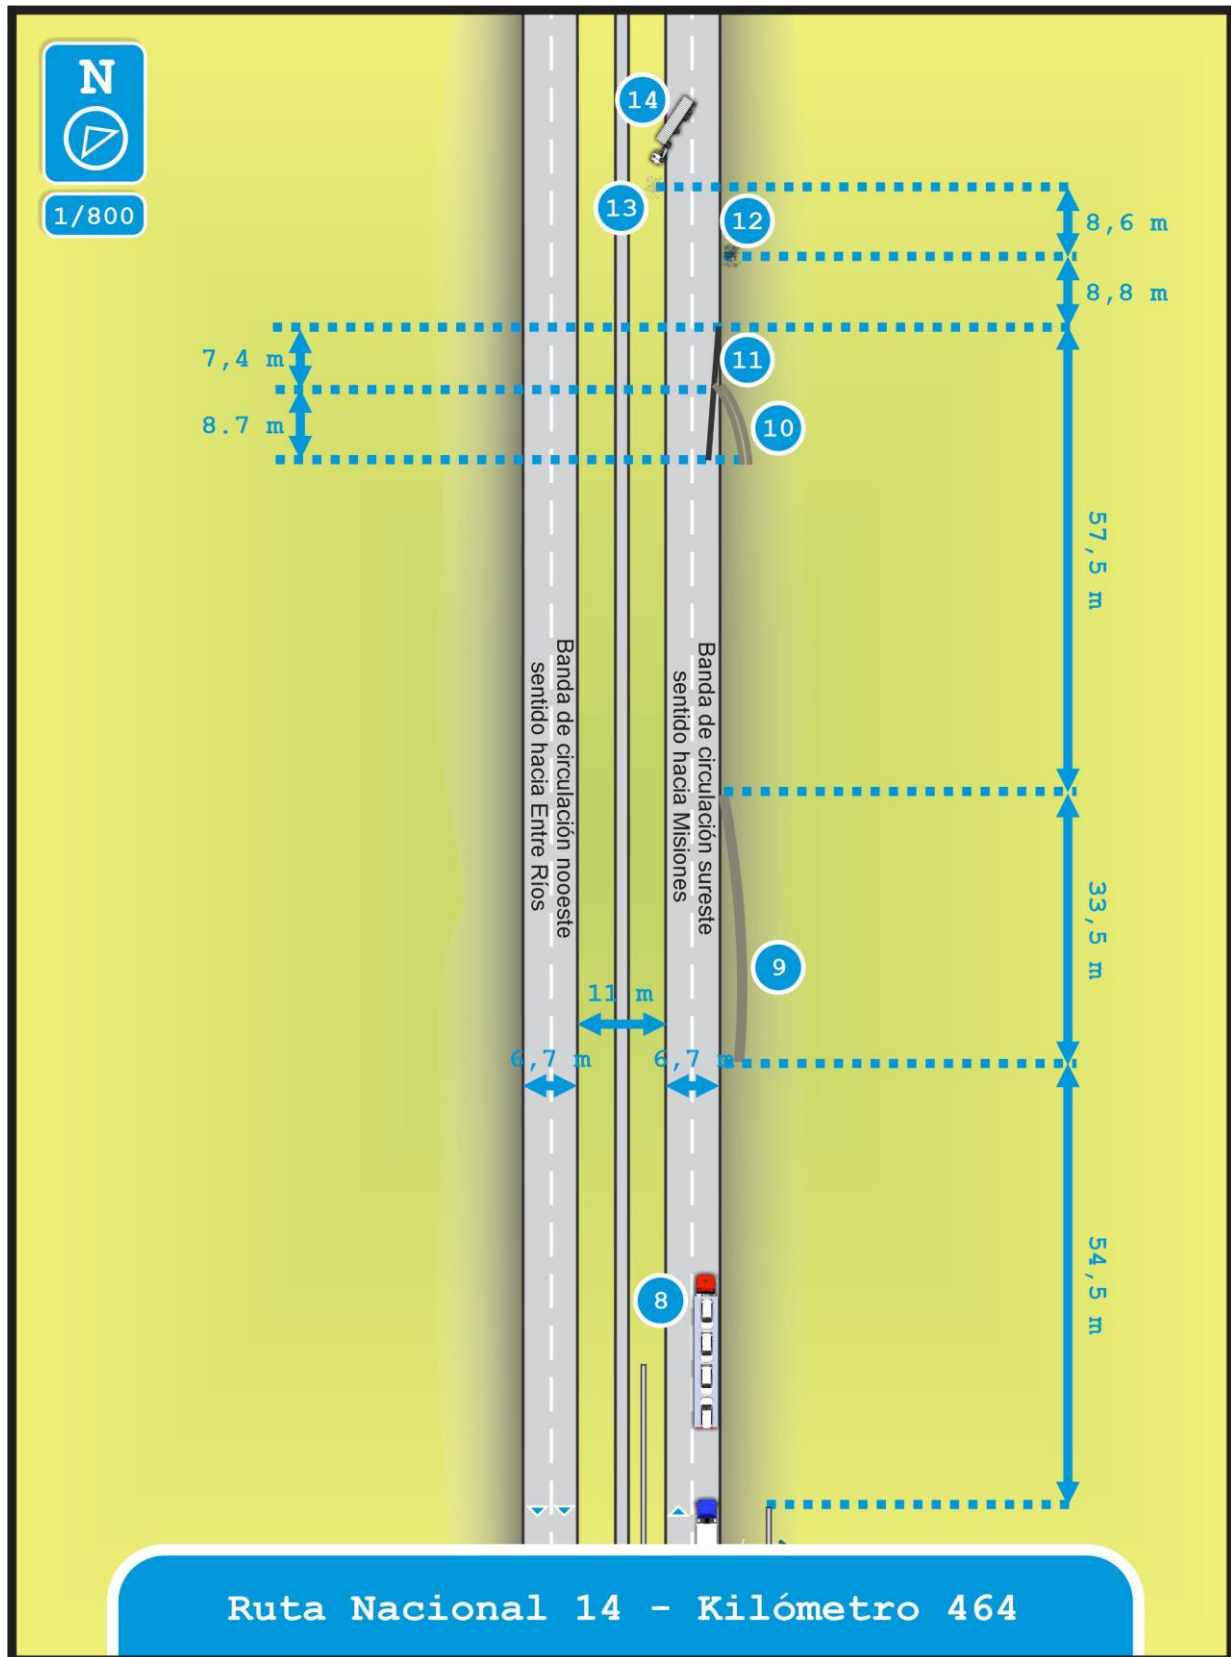
Figura 26. Planimetría: Parte 3 que releva los indicios accidentológicos del suceso. Referencias: 8) Posición final del Vehículo 3, 9) Marcas de neumático sobre la banquina, 10) Marcas de derrape sobre la banquina, 11) Marcas de frenada sobre el carril derecho, 12) Restos de vidrio sobre la banquina, 13) Restos de vidrio en el cantero central, 14) Posición final del Vehículo 1. Fuente: JST, 2021.

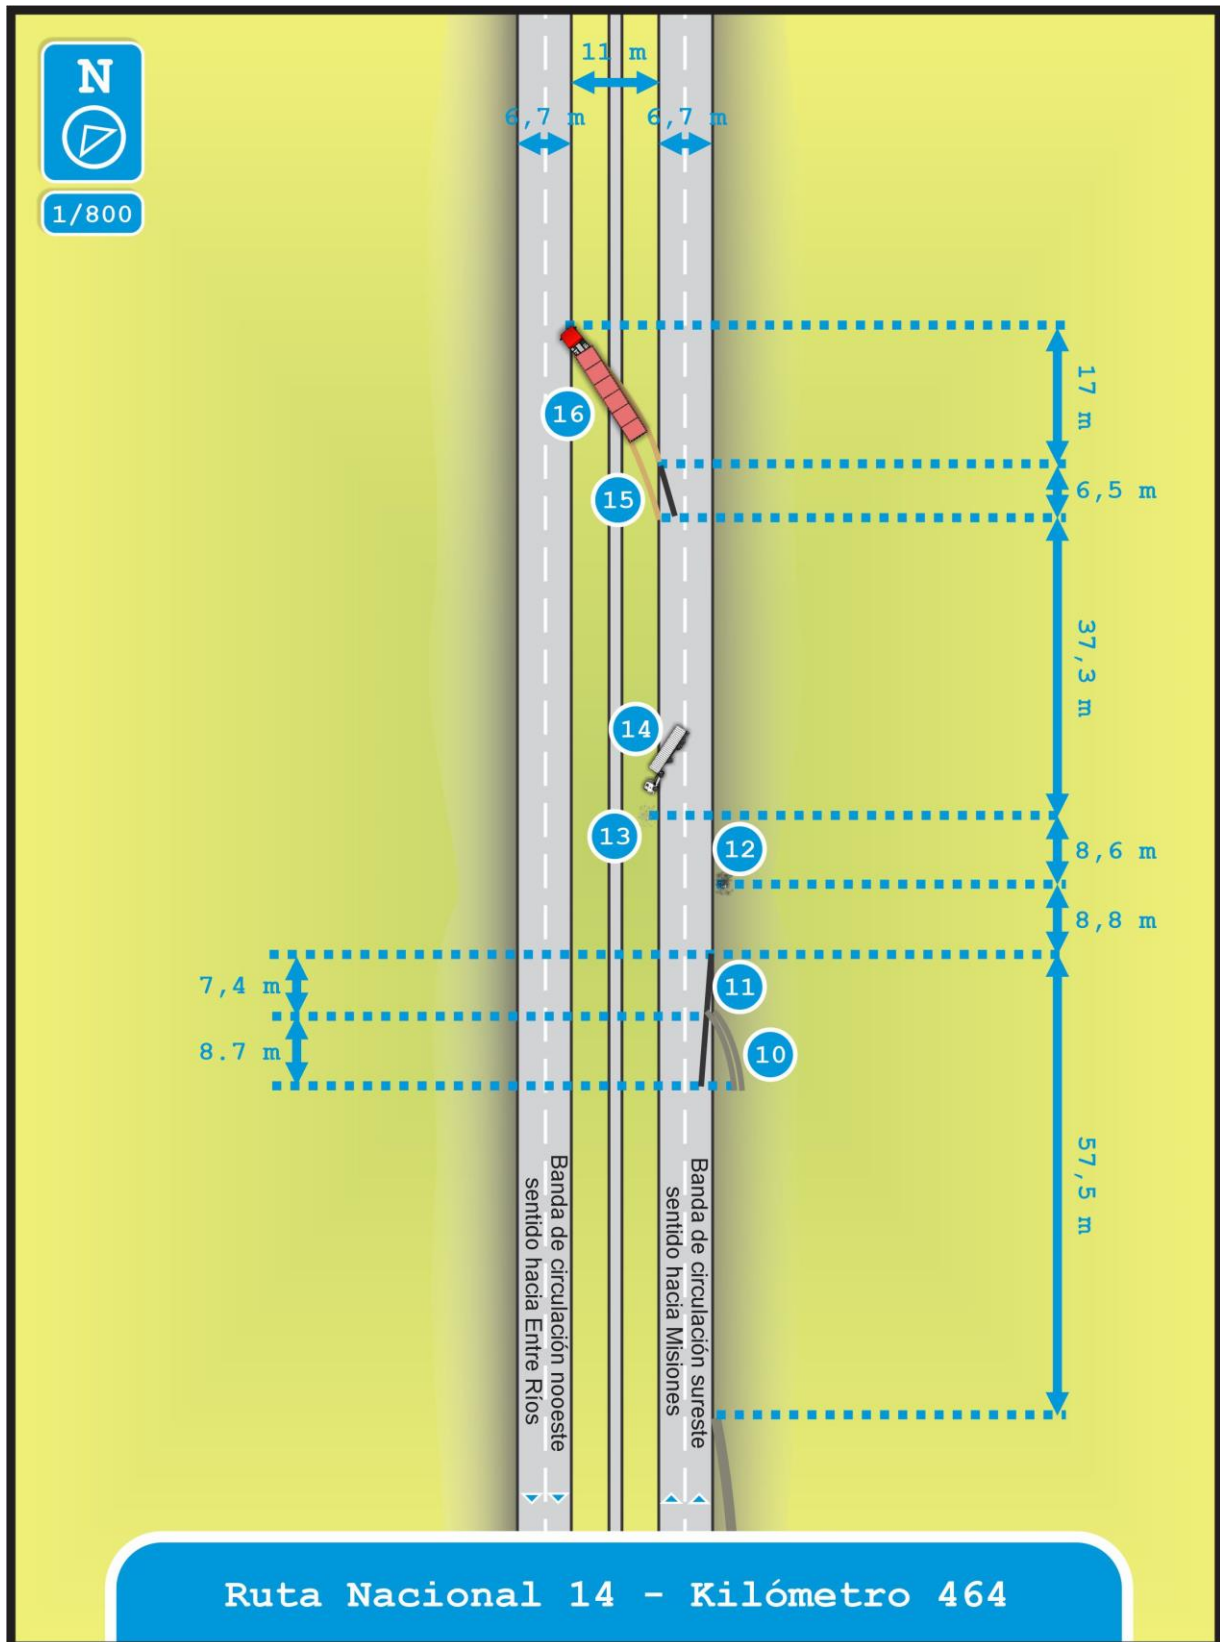
Figura 27. Planimetría: Parte 4 que releva los indicios accidentológicos del suceso. Referencias: 10) Marcas de derrape sobre la banquina, 11) Marcas de frenada sobre el carril derecho, 12) Restos de vidrio sobre la banquina, 13) Restos de vidrio en el cantero central, 14) Posición final del Vehículo 1, 15) Marcas de despiste del Vehículo 2, 16) Posición final del Vehículo 2. Fuente: JST, 2021.

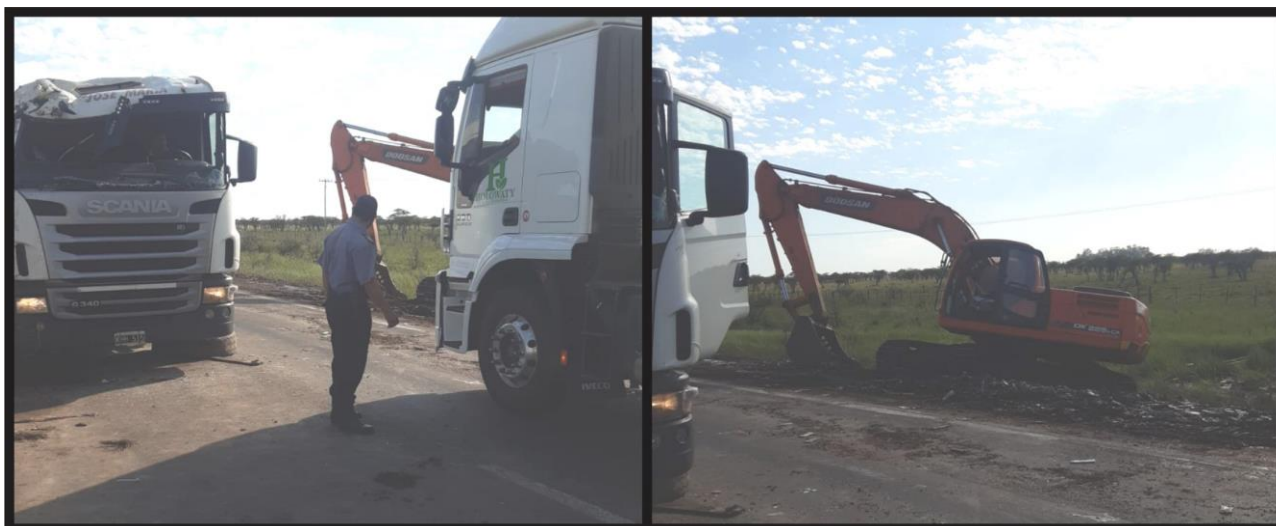
Por otro lado, a través de la información brindada por personal de la empresa de Grúas Zampedri, se tomó conocimiento que ellos intervinieron en el rescate del Vehículo 1, dado que el concesionario vial Caminos del Río Uruguay había intervenido en el proceso mediante la utilización de una pala mecánica, situación que agravó seriamente los daños en la cabina de dicha unidad. En la siguiente imagen se ilustra la participación de la pala mecánica en el lugar del hecho:

Figura 32. En la imagen se puede ver la intervención de la pala mecánica utilizada por el concesionario vial para el rescate del Vehículo 1. Fuente: Mapfre Paraguay, 2021.

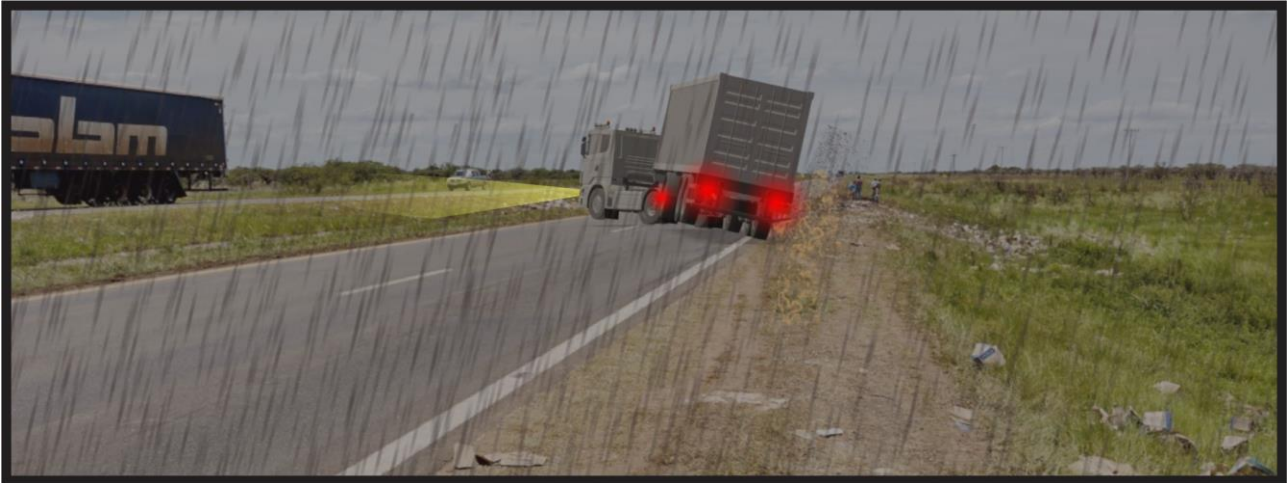
Al intentar reingresar a la vía, se vio afectada su estabilidad, por lo que comenzó a describir una trayectoria con dirección hacia el cantero central de la autovía (ver Figura 34).

Figura 34. La imagen muestra el proceso de derrape descrito por el Vehículo 1 al reingresar a la calzada, dirigiéndose hacia el cantero central de la autovía. Fuente: JST, 2021.

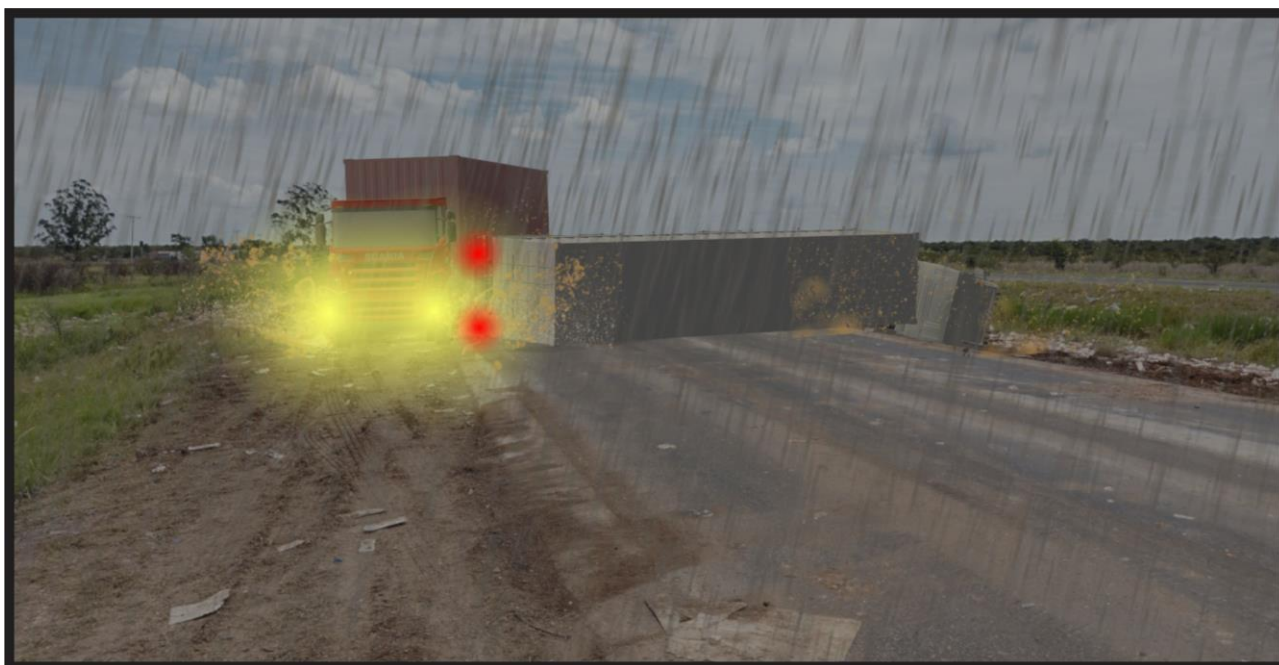
En este punto de la dinámica del suceso existe un interrogante que está siendo investigado, dado que se está intentando determinar si el contacto entre el Vehículo 1 y el Vehículo 2 se produjo antes del inicio del despiste del primer camión o luego de que este volcara. Lo cierto es que la unidad tractora del Vehículo 2 impactó con el extremo frontal izquierdo de su estructura a algún sector del semirremolque del Vehículo 1, luego de lo cual su conductor maniobró hacia la derecha y contactó con sus ruedas derechas a la banquina y, al girar el volante nuevamente hacia su izquierda, comenzó a despistar hacia el cantero central de la autovía, al cual ingresó cruzando el canal de desagüe. Finalmente se detuvo con su frente orientado hacia el cardinal norte y sobre el borde sureste de la banda de circulación noroeste (ver Figura 36).

Figura 36. En la imagen se puede ver el tramo de ocurrencia del siniestro capturado en el sentido inverso al de avance de los camiones, donde es apreciable el Vehículo 1 volcado sobre la vía mientras que el Vehículo 2 maniobró hacia la banquina ingresando parcialmente a ella para luego desencadenar el proceso de despiste. Fuente: JST.

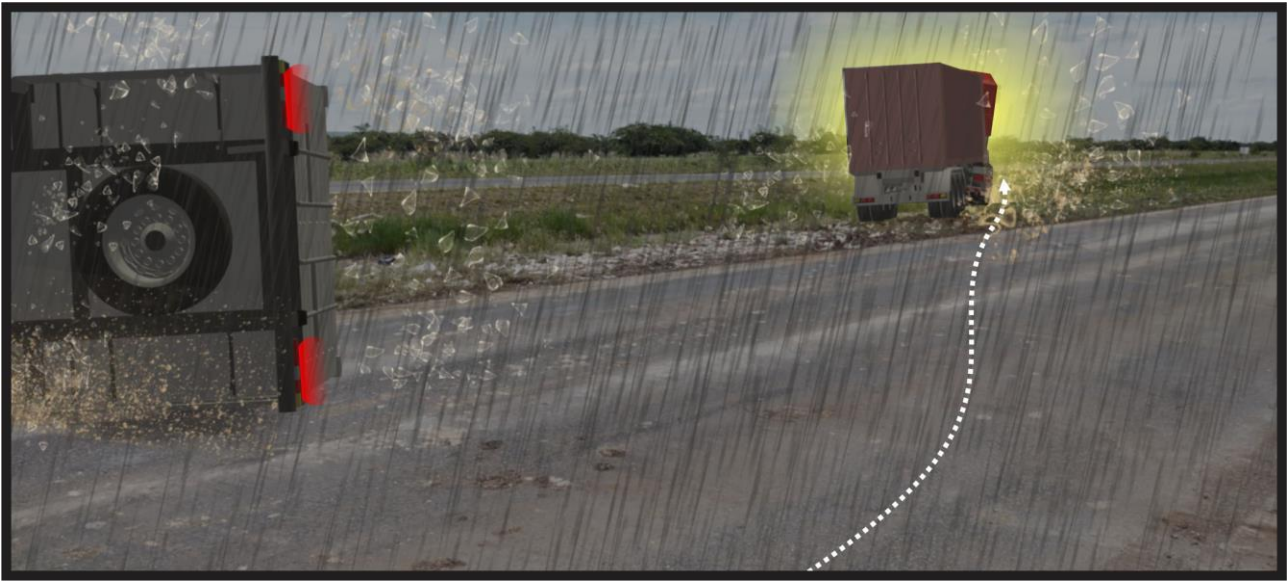
Figura 37. En la imagen se indica la trayectoria de despiste seguida por el Vehículo 2 el cual ingresó al canchero central de la autovía para finalmente detenerse dentro de él. Fuente: JST.

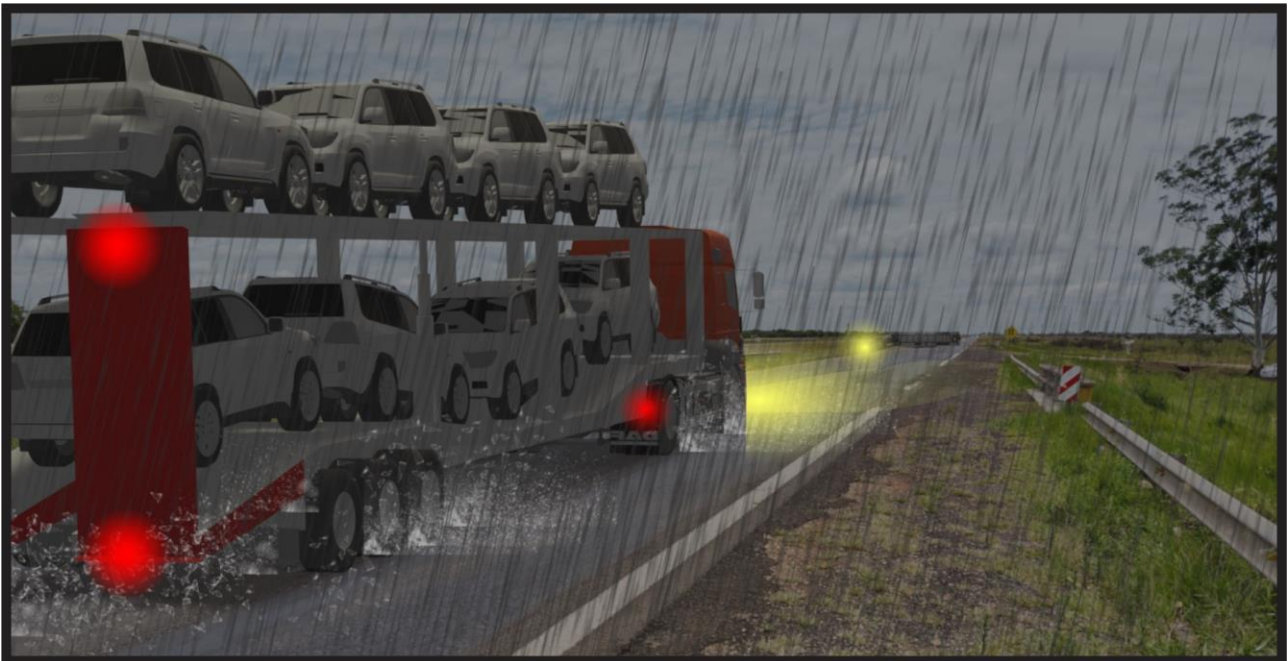
Posteriormente, se aproximaba al lugar del siniestro por el carril derecho de la banda de circulación sureste de la ruta el Vehículo 3, el cual comenzó a frenar. Detrás de él se desplazaba el Vehículo 4 (ver Figura 37).

Figura 38. En la imagen se puede ver al Vehículo 3 aproximándose al lugar del siniestro disminuyendo su velocidad de marcha. Fuente: JST.

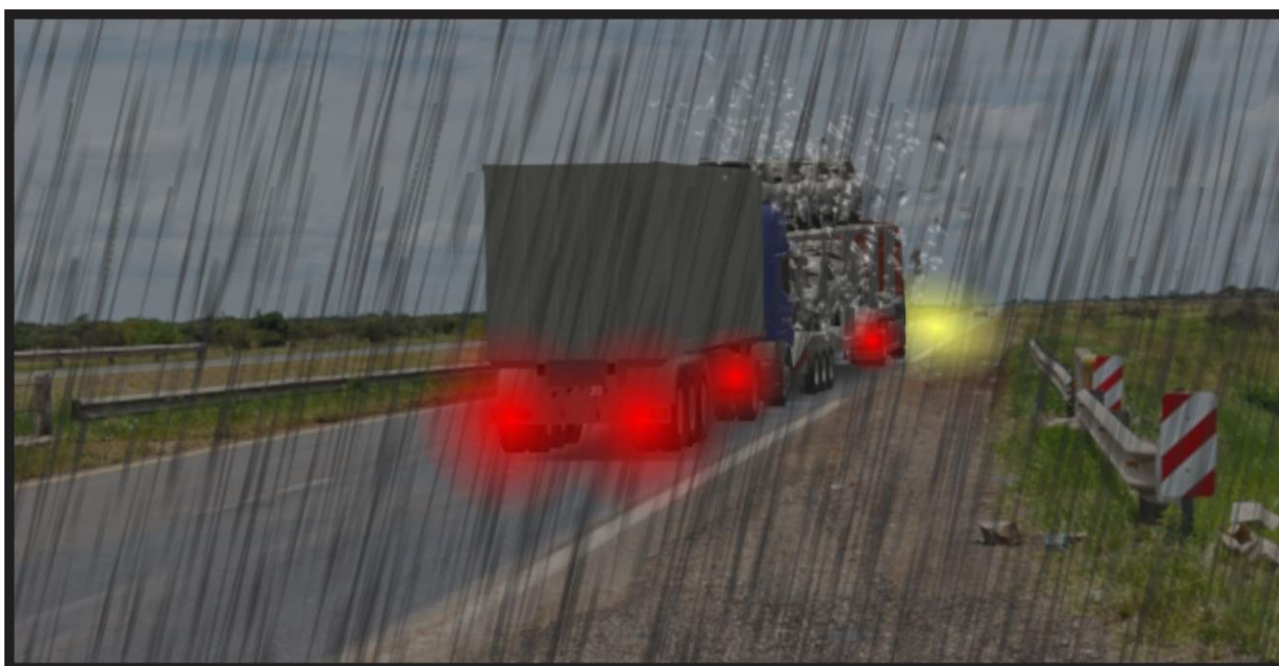
Mientras el Vehículo 3 reducía la marcha, resultó embestido por alcance por el Vehículo 4, cuya unidad tractora colisionó con su frente la pared posterior del semirremolque mosquito del Vehículo 3, dañando al acoplado y a algunos de los vehículos transportados (ver Figura 38).

Figura 39. En la imagen se puede ver el momento en que el Vehículo 4 embistió por alcance la zona posterior del Vehículo 3. Fuente: JST.
