# Informe preliminar

## Suceso automotor

**Tipo de evento:** colisión fronto-lateral.

**Expediente:** EX-2021-126188085- -APN-DNISAU#JST

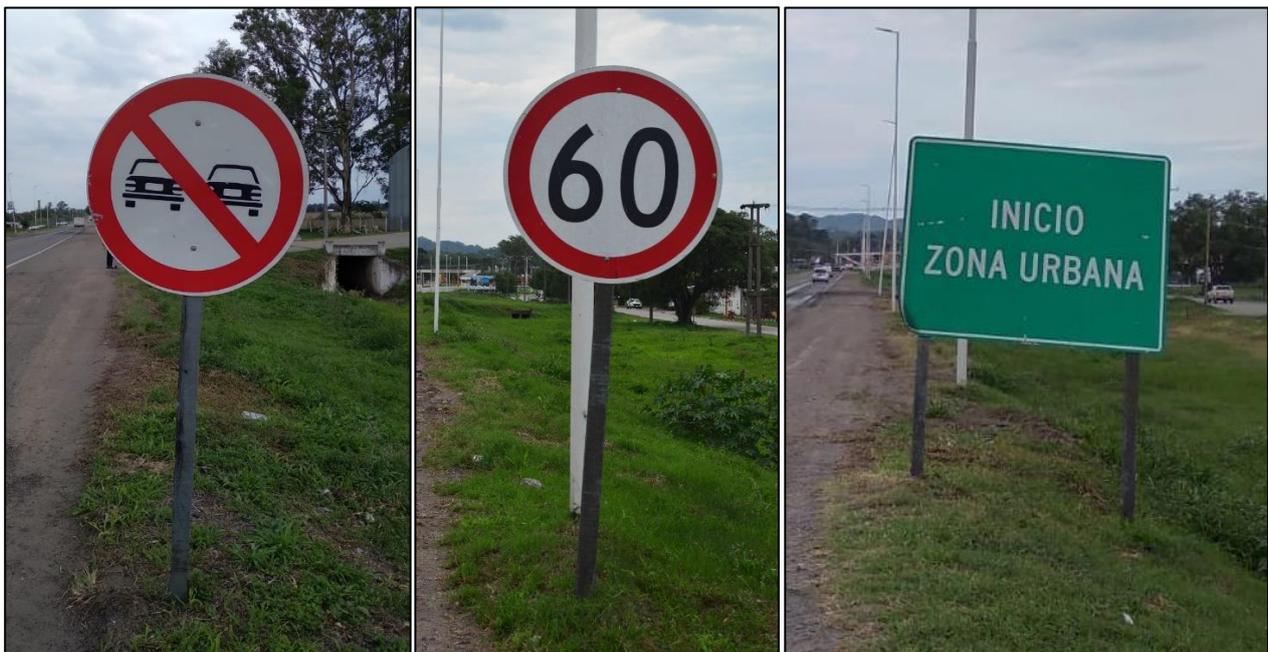
- Horizontal: está conformada por líneas blancas longitudinales de borde continuo y doble línea amarilla continua que separa ambos carriles de circulación. Dicha demarcación se encuentra clara y nítida (ver Figura 3).
- Vertical: se observó sobre el costado de la banquina oeste, a 25,9 metros del ingreso/egreso a la empresa Transnoa SA, una señal reglamentaria de prohibición de “No adelantar” (R.6.); sobre el lateral de la banquina este, a 4,6 metros al sur del referido acceso, una señal reglamentaria de restricción de límite de velocidad máxima que indicaba “60” (km/h) (R.16.); sobre el costado de la misma banquina, a 197 metros al sur del mismo punto de referencia, una señal informativa de nomenclatura vial y urbana que indicaba “Inicio zona urbana” (I.8.). A 17,1 metros al sur, se observó el mojón de la progresiva kilométrica 1459.

Figura 5. Fotografías de la señalización vertical relevada. Fuente: JST, 2021.

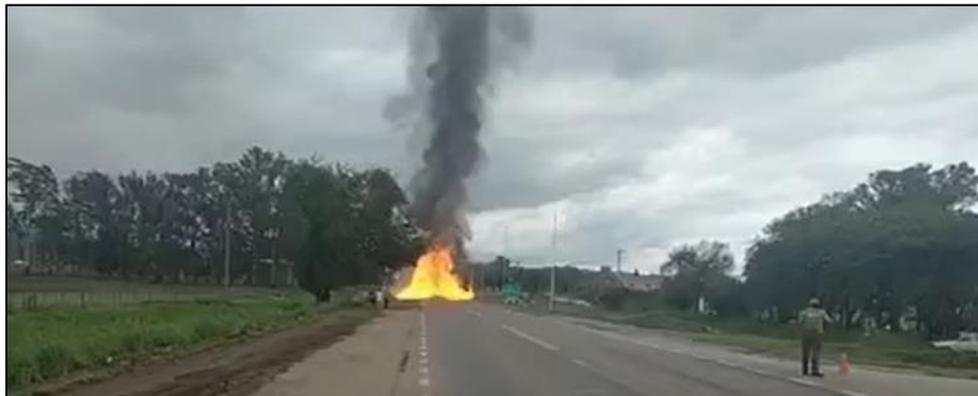
De la información recolectada en los medios de comunicación surge que, al momento de la intervención de los servicios de emergencia (policía, bomberos, defensa civil, etc.), en el lugar del accidente el cielo se encontraba parcialmente nublado y no existían precipitaciones.

Figura 6. Fotografía del lugar del accidente donde se observa el cielo parcialmente nublado y el foco ígneo de la unidad tractora del Vehículo 1. Fuente: [El Tribuno](#), 2021.
