Informe preliminar

Suceso automotor

Tipo de evento: Impacto

Lugar: Ruta Nacional 7, kilómetro 131,7, Carmen de Areco, Buenos Aires

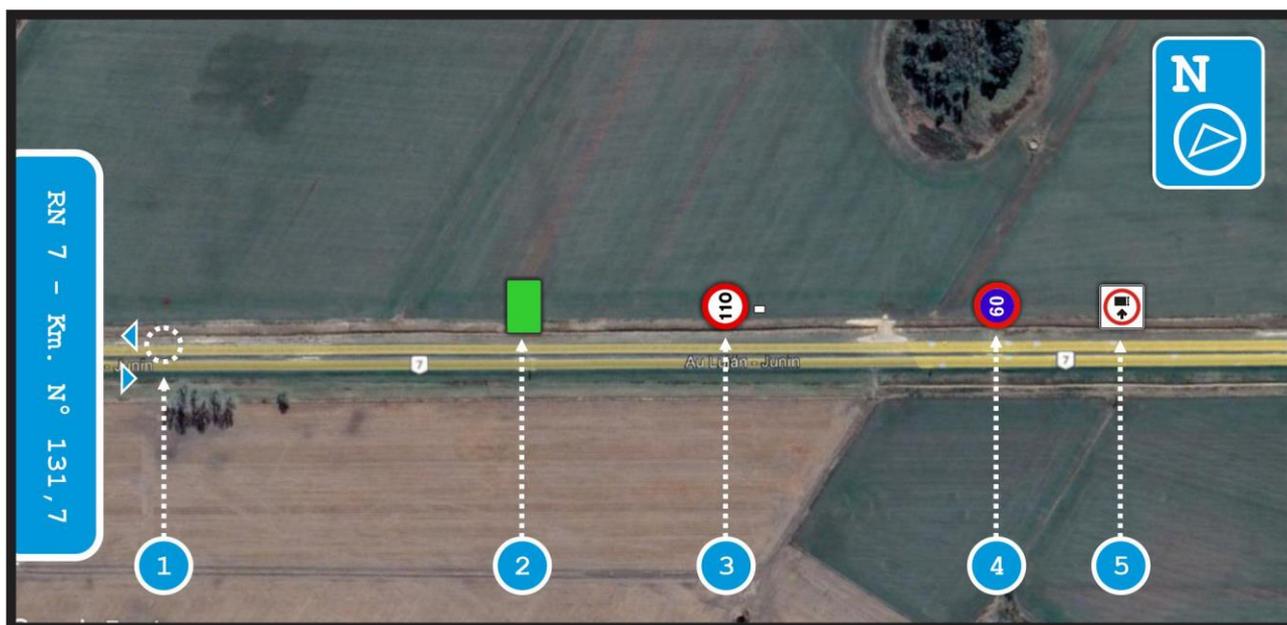
Figura 2. Captura de imagen satelital de la ubicación del suceso, a la cual se agregaron referencias que indican sobre la vía, de izquierda a derecha: 1) Lugar de ocurrencia del siniestro, 2) Posición de la señal informativa, 3) Posición de la señal reglamentaria de velocidad máxima 110 km/h y de la señal informativa del kilómetro 131, 4) Posición de la señal reglamentaria de velocidad mínima 60 km/h, 5) Posición de la señal reglamentaria de camiones por la derecha. Fuente: Google, 2022.

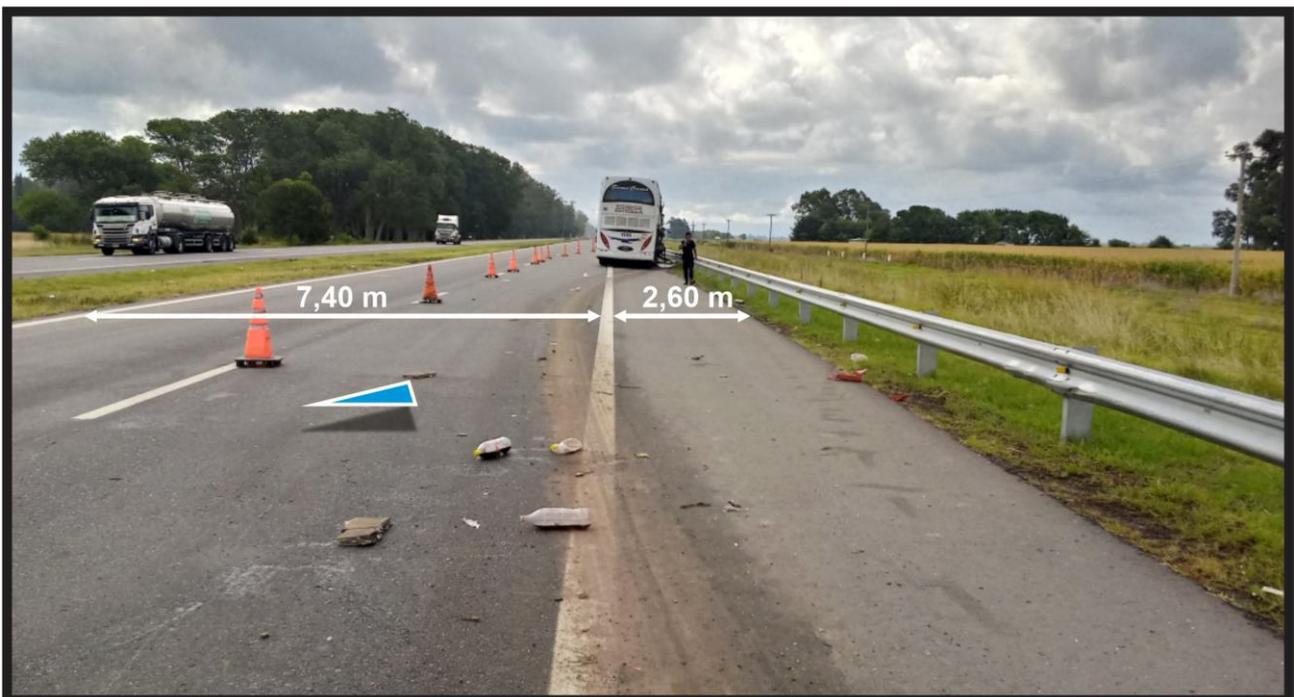
La banda de circulación norte posee banquina únicamente del lado derecho y, junto a ella, se observó la presencia de guardarraíl instalado sobre el terreno aledaño. El ancho total de la calzada es de 7,40 m y el de la banquina de 2,60 m. La zona de préstamo a su lado se halla a desnivel respecto de la vía y está cubierta de pasto.

Figura 4. Imagen de la vía capturada en el sentido opuesto del de avance de las unidades involucradas en la colisión, en la cual se puede apreciar la vía por la que se desplazaban previamente, las condiciones de la calzada y la señalización horizontal demarcada sobre ellas. Asimismo, se puede apreciar la señalización del kilómetro 132. Fuente: JST, 2022.
