INFORME DE SEGURIDAD OPERACIONAL DE SUCESO AUTOMOTOR

Expediente: EX-2022-15889529- -APN-DNISAU#JST

Título: 83. ISO. Cargas. Colisión múltiple e incendio. Panamericana II. Buenos Aires

Lugar: Ruta Nacional 9, kilómetro 37

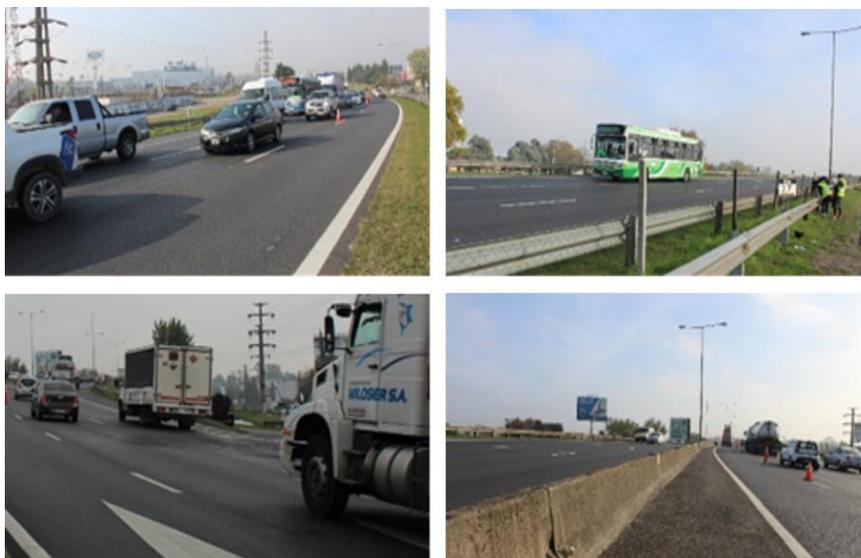
Figura 18. Imágenes representativas de ambas calzadas de la vía

Nota: (a) imagen calzada ascendente, sentido hacia Campana, en buen estado, (b) imagen calzada descendente, sentido hacia CABA, en buen estado, (c) imagen calzada ascendente con pavimento quemado en el lugar del accidente, (d) imagen de ambas calzadas desde la mediana. Fuente: JST, 2022

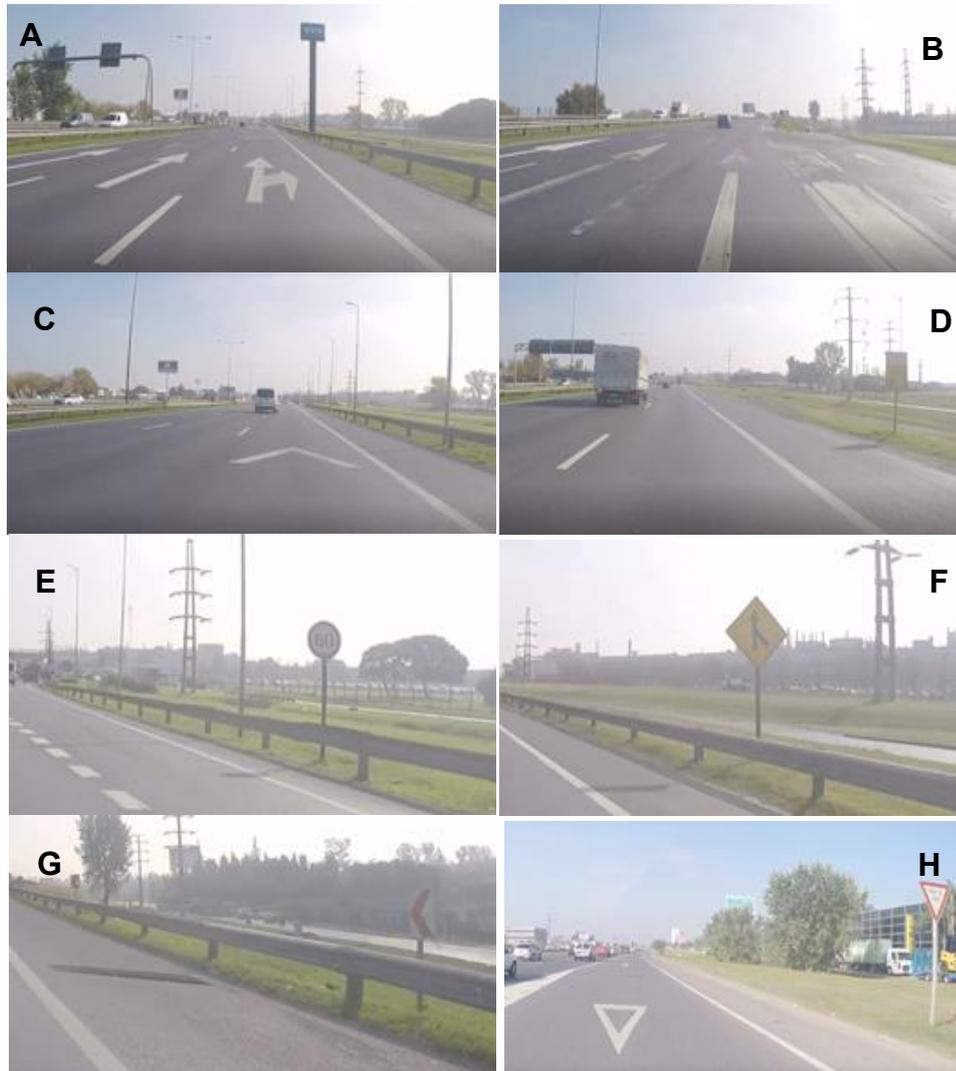
Figura 21. Imágenes representativas de la señalización.

Nota: Imágenes representativas de la señalización. (a) imagen de calzada ascendente con señales horizontales en buen estado. (b) imagen de calzada ascendente con señales horizontales en mal estado debido al suceso en el km 37. (c) imagen de calzada ascendente con señalización horizontal para niebla. (d) imagen de calzada ascendente con señalización vertical al costado para niebla (e) imagen de calzada ascendente, señal vertical para disminución de velocidad a 60 km/h en rama de salida (f) imagen de calzada ascendente, señal vertical que indica incorporación una corriente de tránsito en el mismo sentido a la calzada. (g) imagen de calzada ascendente, señal vertical chevrones en la curva horizontal para indicar que la misma es considerada riesgosa. (h) imagen de calzada descendente en rama de entrada a la autopista con señal vertical y horizontal preventiva de ceda el paso. Fuente: JST, 2022

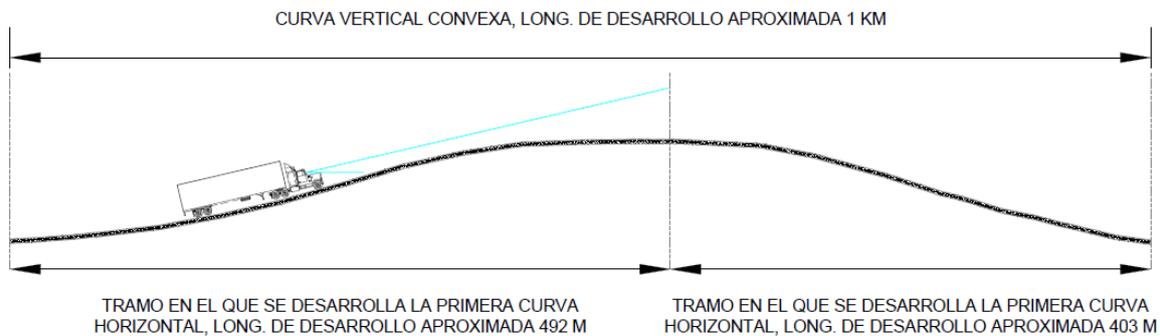
Figura 26. Imagen representativa de la visibilidad en la curva vertical, donde se desarrollan dos curvas horizontales con vértices opuestos. Vista en sentido descendente hacia Buenos Aires

El suceso investigado ocurrió en sentido descendente en la contracurva (segunda curva con sentido opuesto), la cual no es visible con antelación por la configuración de la curva vertical convexa, al quedar la segunda curva horizontal oculta en el descenso de la curva vertical, tal como se observa en la Figura 26.

Por otro lado, los radios de ambas curvas horizontales son inferiores para velocidades de 130 km/h, sobre todo el de la curva de 487 metros de radio, situación que no se recomienda según lo antes descrito con base a la normativa de DNV.
