## INFORME DE SEGURIDAD OPERACIONAL DE SUCESO AUTOMOTOR

Título: 87. ISO. Pasajeros. Vuelco. Angélica. Santa Fe

Fecha y hora: 16 de febrero de 2022, 23:30 (UTC-3)

Vehículos: ómnibus doble piso

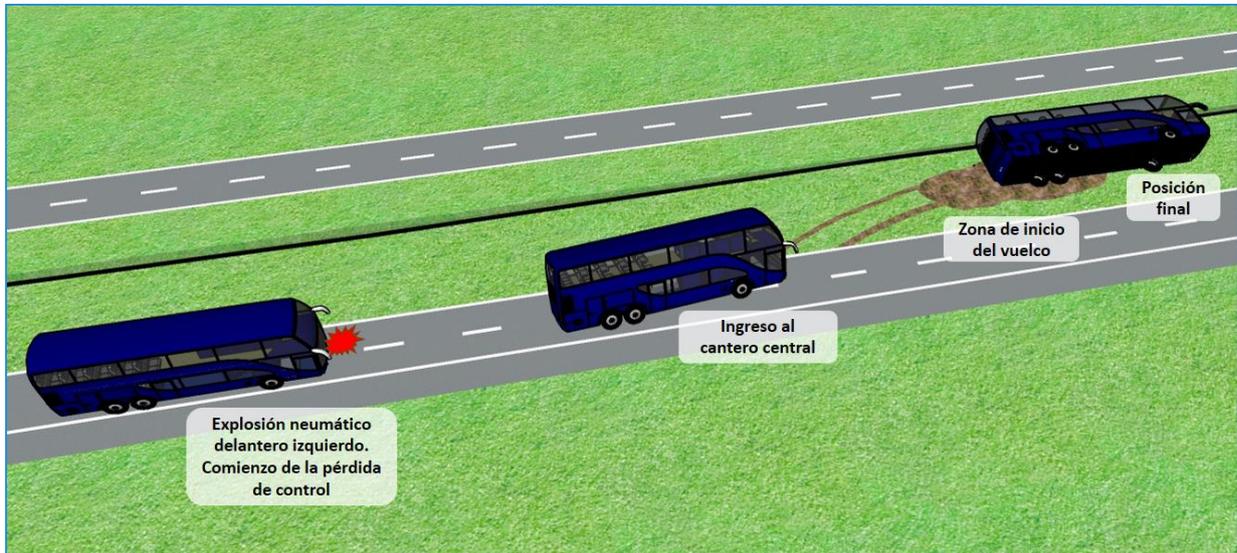
Figura 1. Representación gráfica de la secuencia del suceso

total (Figuras 1 y 2). Como resultado del suceso, 2 pasajeros resultaron con heridas graves, 16 con heridas leves, mientras que ambos choferes y 48 pasajeros resultaron ilesos.

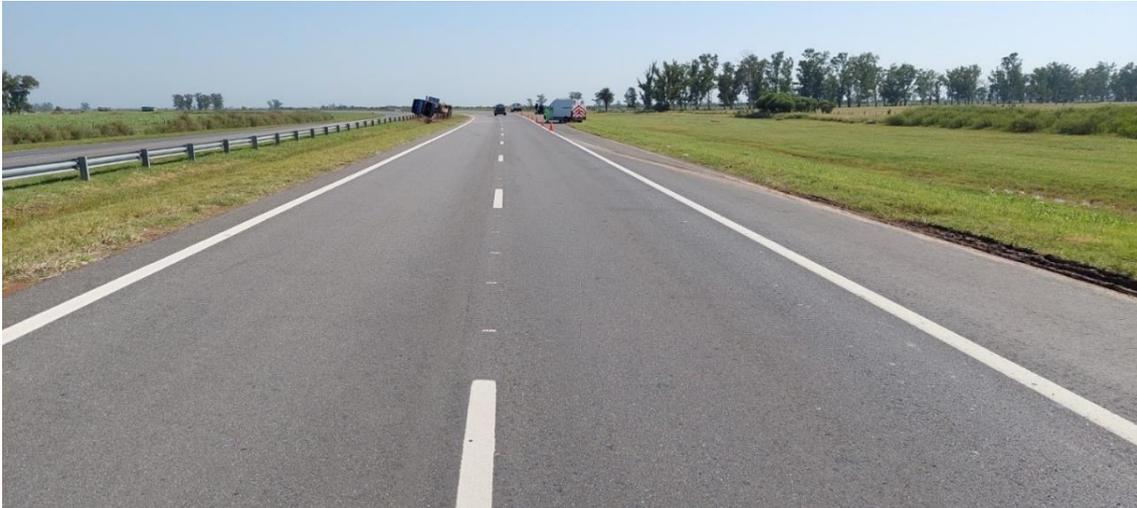
Figura 13. Geometría, configuración y estado de la vía

El tramo relevado corresponde al sector comprendido entre los kilómetros 196 y 197 de la vía. Su configuración, describiendo de sur a norte, es de una recta seguida de curva. Cuenta con 4 carriles de circulación, dos por sentido de marcha, separados entre sí por un cantero central de pasto. La superficie de la calzada es de pavimento de asfalto, sin evidenciar ahuellamientos, fisuras o faltantes de material significativos.

Cantidad de carriles	2
Ancho de carriles	3,65 m
Observaciones:	presencia de agua y barro en banquetas y cantero central

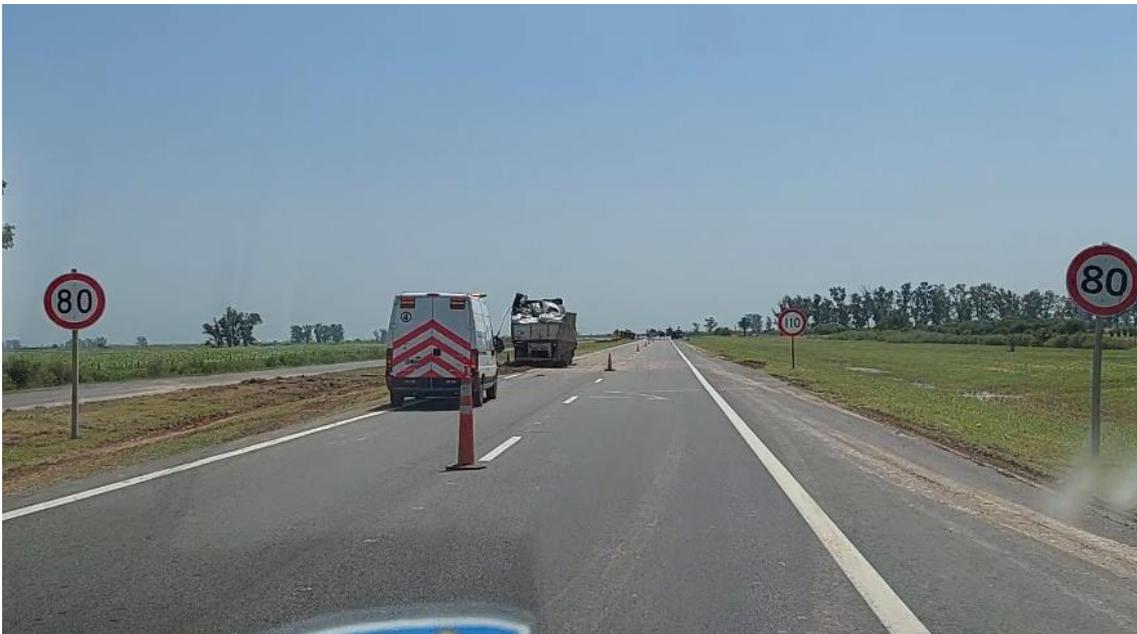
Figura 14. Señalización de velocidad máxima

El vuelco ocurrió en un sector cercano de la vía con velocidad máxima permitida de 110 km/h, según la cartelería del lugar, aunque esta se encontraba muy próxima a otra que indicaba velocidad máxima 80 km/h (Figura 14).
