Informe preliminar

Suceso automotor

Tipo de evento: Despeñamiento

Lugar: Ruta Nacional 7, kilómetro 1171, Uspallata y Alta Montaña, Las Heras, Mendoza

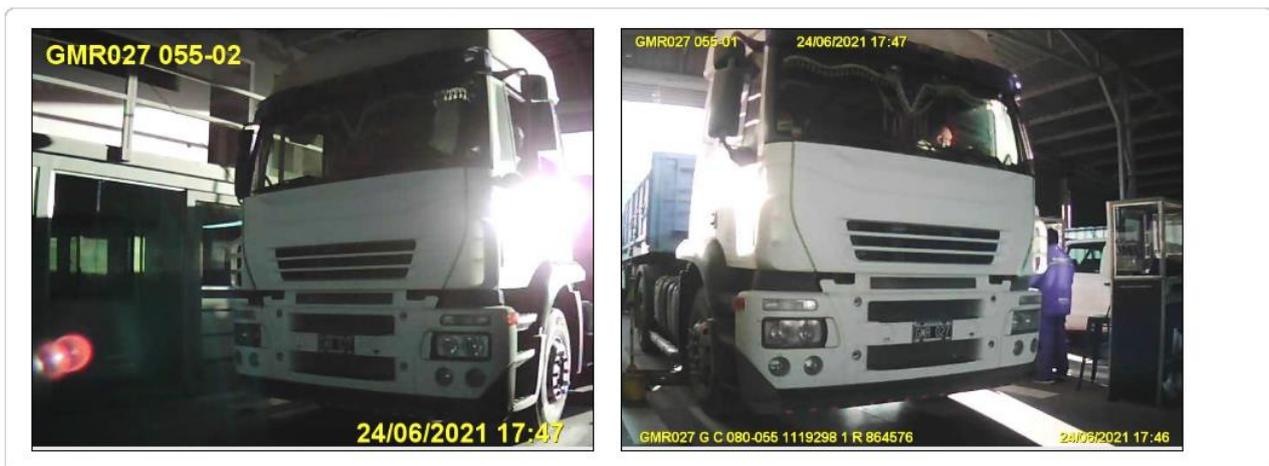
Figura 16. Registro fotográfico del vehículo en su última revisión técnica en taller 080-055, Mendoza.
Fuente: Sistema RTO, 2021

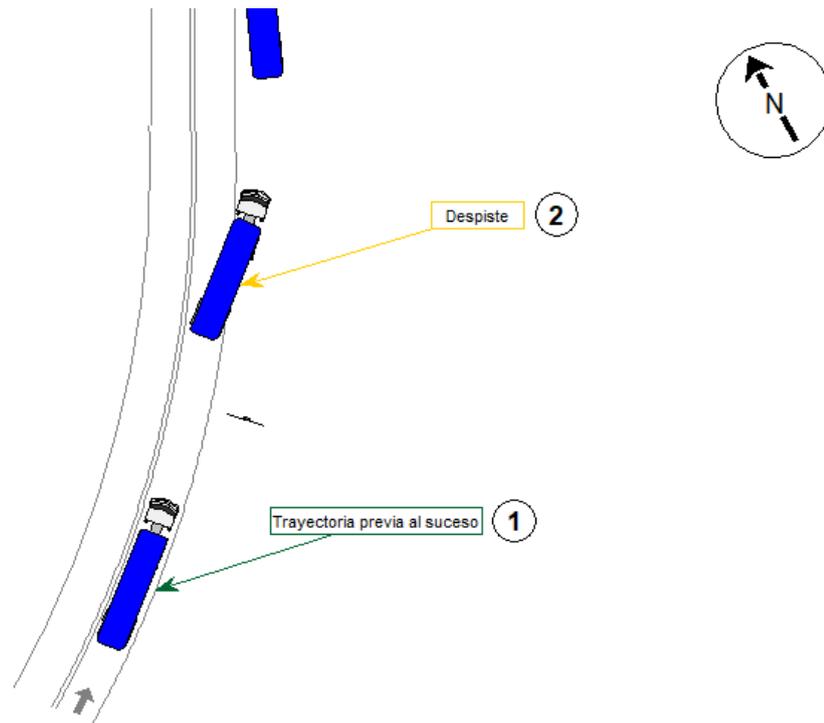
Luego de pasar por una curva señalizada, la unidad continuó su trayecto hacia el noreste, tras la cual habría despistado.

Figura 23. Infografía de la secuencia del accidente: 1) Trayectoria del vehículo previa al suceso. 2) Despiste.
Fuente: JST, 2022

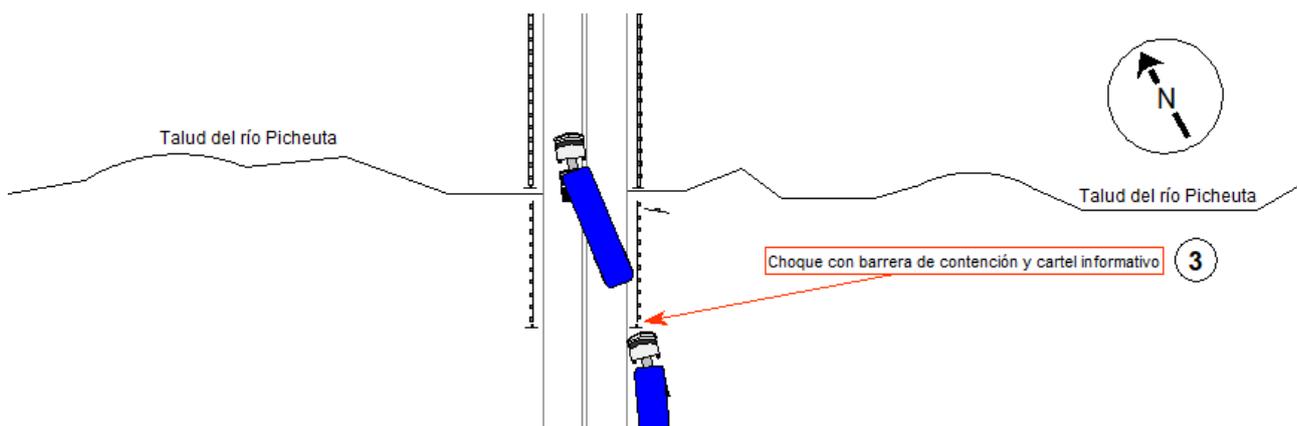
El vehículo habría continuado su marcha por la banquina este, chocando contra las defensas laterales de la vía y un cartel informativo. Posteriormente, mediante una maniobra, retornó a la circulación sobre la ruta y se dirigió hacia el ingreso del puente que cruza el río Picheuta.

Figura 24. Infografía de la secuencia del accidente: 3) Choque con barrera de contención y cartel informativo. Fuente: JST, 2022

- Los daños a la infraestructura vial observados previo al inicio del puente (barreras laterales de contención y cartel) señalan un despiste y choque por parte del vehículo involucrado.

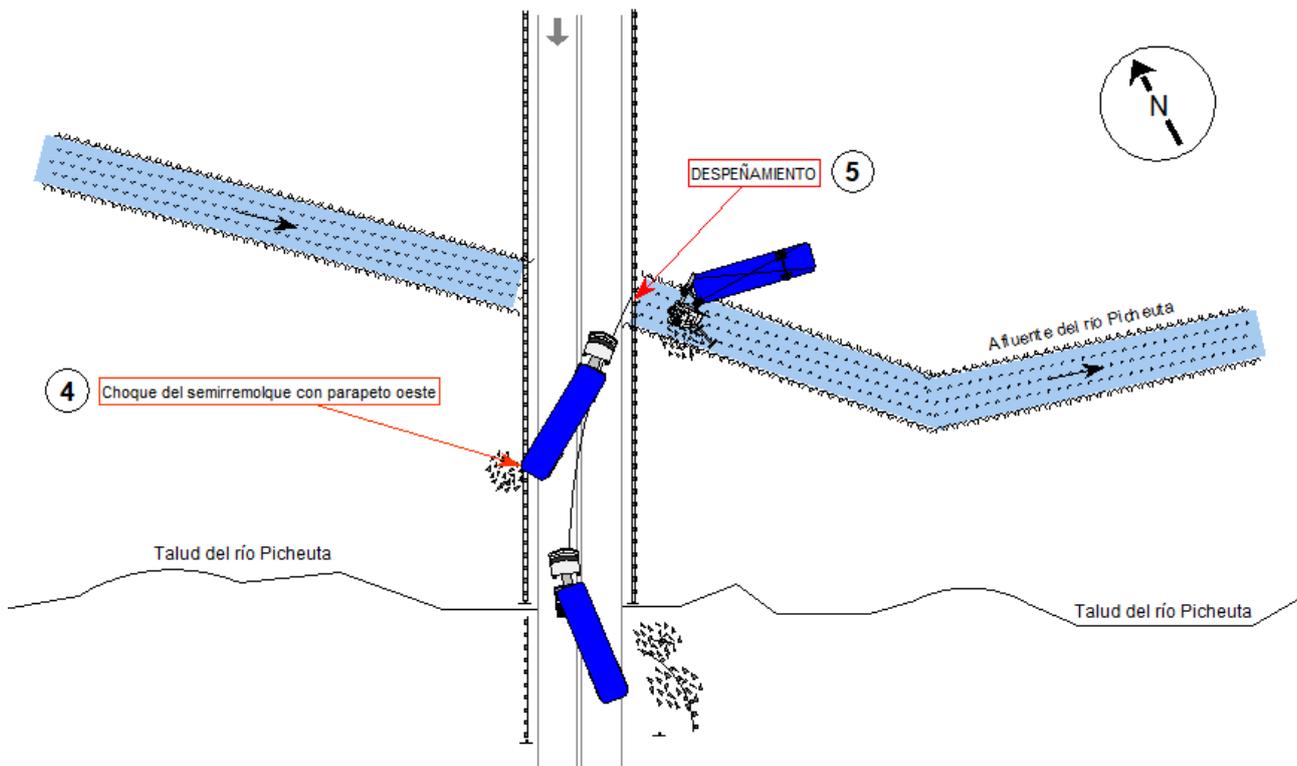
Dichas maniobras produjeron inicialmente la desestabilización del semirremolque, el cual se habría desplazado hacia el oeste, impactando contra el parapeto de este sector inicial del puente. Al mismo tiempo, el camión tractor comenzó a dirigir su frente hacia el costado este del puente, momento en que no logró retomar por completo el control de la unidad, ni detenerla.

Figura 25. Infografía de la secuencia del accidente: 4) Choque del semirremolque con parapeto oeste. 5) Despeñamiento. JST, 2022

Como consecuencia de ello, una de las ruedas del camión impactó contra la base del costado del puente, lo superó, impactó contra el parapeto del cardinal este y continuó en esa misma dirección, cayendo al precipicio. Inmediatamente por detrás, el semirremolque describió similar acción.

- Las improntas neumáticas situadas próximas al inicio del puente evidencian que la unidad inició el cruce del puente, invadiendo parcialmente el carril de circulación contrario.
- La rotura del parapeto oeste, próxima al inicio del puente, se interpreta como un daño posiblemente ocasionado por el sector posterior izquierdo del semirremolque.
- La ubicación de las improntas neumáticas, los daños sobre el puente y la posición final del conjunto vehicular, permiten inferir la posición cuasi oblicua de la unidad al momento de la caída.
- El desplome del rodado desde un puente hasta el lecho del río configura al tipo de accidente como despeñamiento.
- El fallecimiento del conductor de la unidad accidentada se produjo en lugar del suceso, y su cuerpo quedó atrapado en el interior de la cabina.

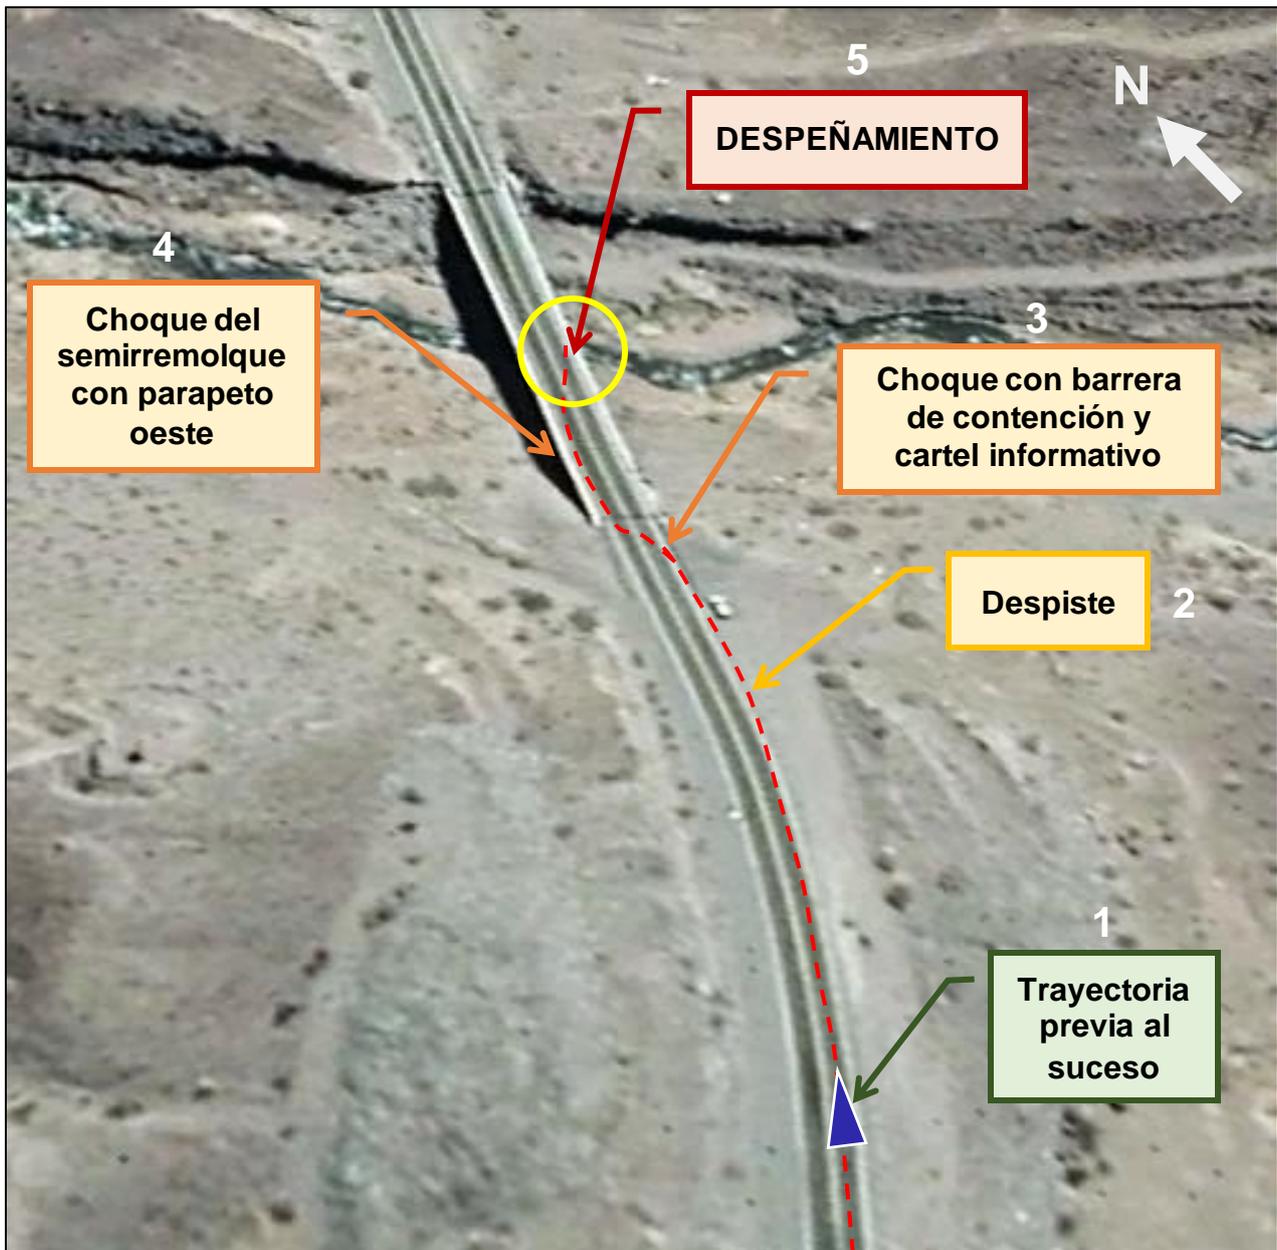
Figura 26. Secuencia del accidente en imagen satelital: 1) Trayectoria del vehículo previa al suceso. 2) Despiste. 3) Choque con barrera de contención y cartel informativo. 4) Choque del semirremolque con parapeto oeste. 5) Despeñamiento. Fuente: Imagen satelital de [Google](https://www.google.com/maps), 2022
