Informe preliminar

Suceso automotor

Tipo de evento: choque por alcance

Expediente: EX-2022-33204331- -APN-DNISAU#JST

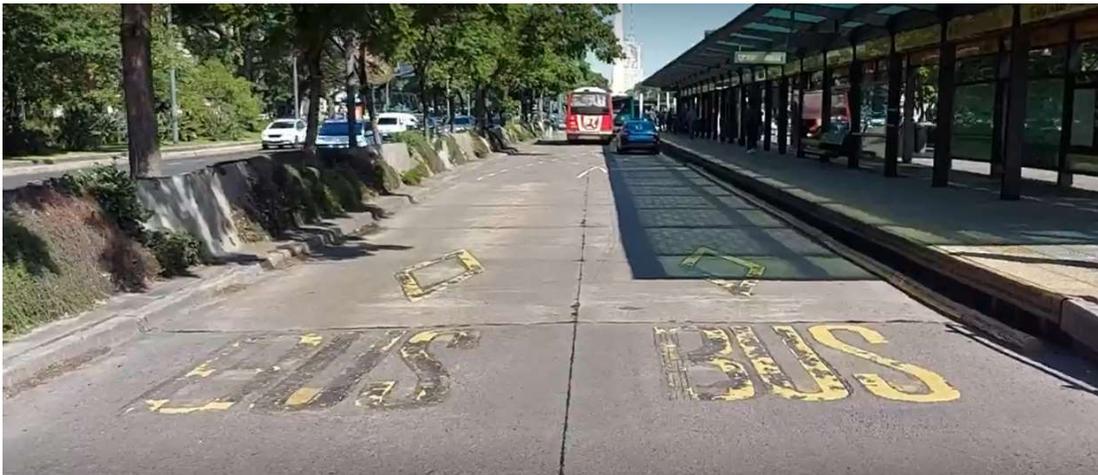
Figura 3. Flecha simple y rombo de carril exclusivo para ómnibus. Fuente: [Google](#), 2022

Se registra la siguiente señalización horizontal y vertical:

- Sendas peatonales y líneas de detención vehicular.
- Flecha simple y rombo de carril exclusivo.
- Señalización lumínica semáforos para el tránsito vehicular y peatonal.

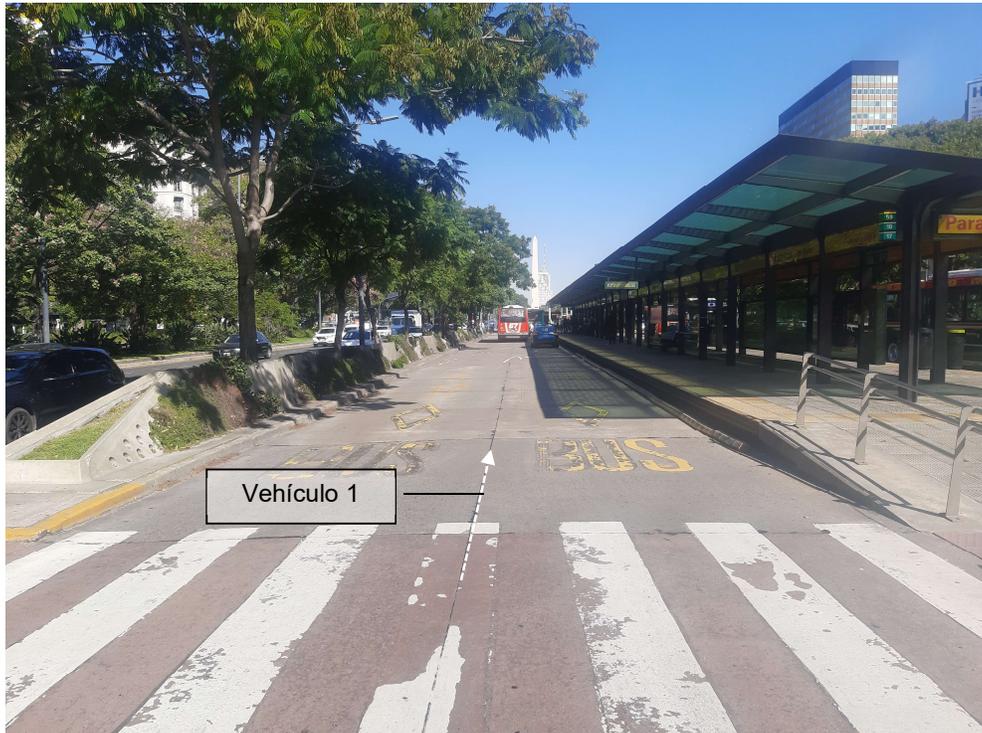
Figura 6. Sentido de circulación del Vehículo 1, tomada en sentido hacia Avenida Córdoba. Fuente: JST, 2022

Un ómnibus de pasajeros de la línea 67 (Vehículo 1) circulaba por el medio de la calzada del Metrobus ubicado en Avenida 9 Julio en la Ciudad Autónoma de Buenos Aires, sobre el sentido de circulación desde calle Paraguay hacia Avenida Corrientes.

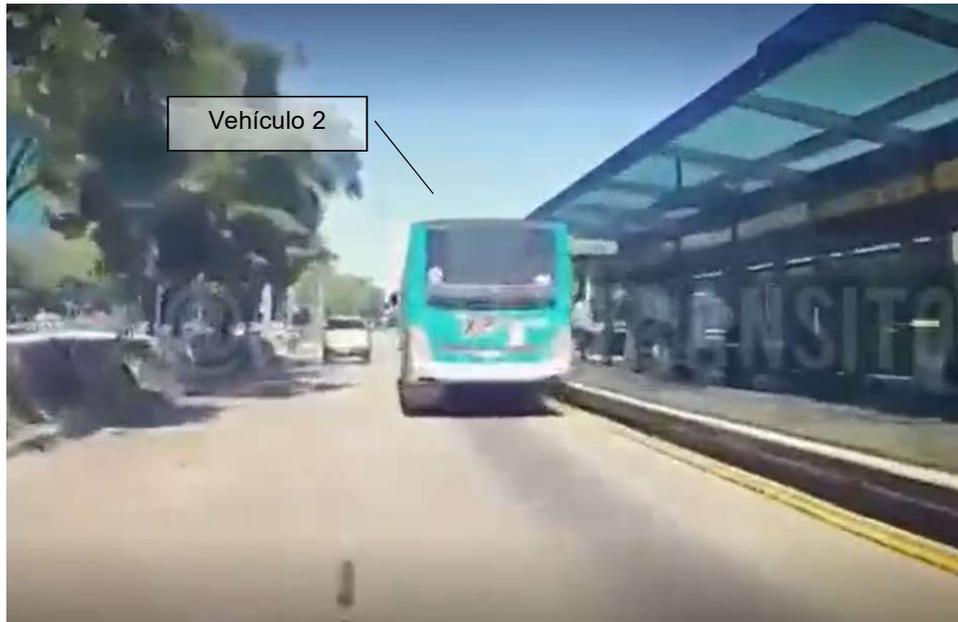
Figura 7. Sentido de circulación del Vehículo 2, tomada en sentido hacia Avenida Córdoba. Fuente: [Alertas tránsito](#), 2022

Sobre la misma calzada, por delante del Vehículo 1, circulaba otro ómnibus de pasajeros de la línea 17 (Vehículo 2) sobre el carril derecho.

El impacto entre ambas unidades se produjo cuando el Vehículo 2 detuvo su marcha en el sector de ascenso y descenso de pasajeros y el Vehículo 1 impactó por alcance con su sector frontal oblicuo derecho en el sector posterior oblicuo izquierdo del Vehículo 2.
