Informe preliminar

Suceso automotor

Tipo de evento: colisión

Lugar: Ruta Nacional 9, ramal Escobar, kilómetro 40, Garín, Provincia de Buenos Aires

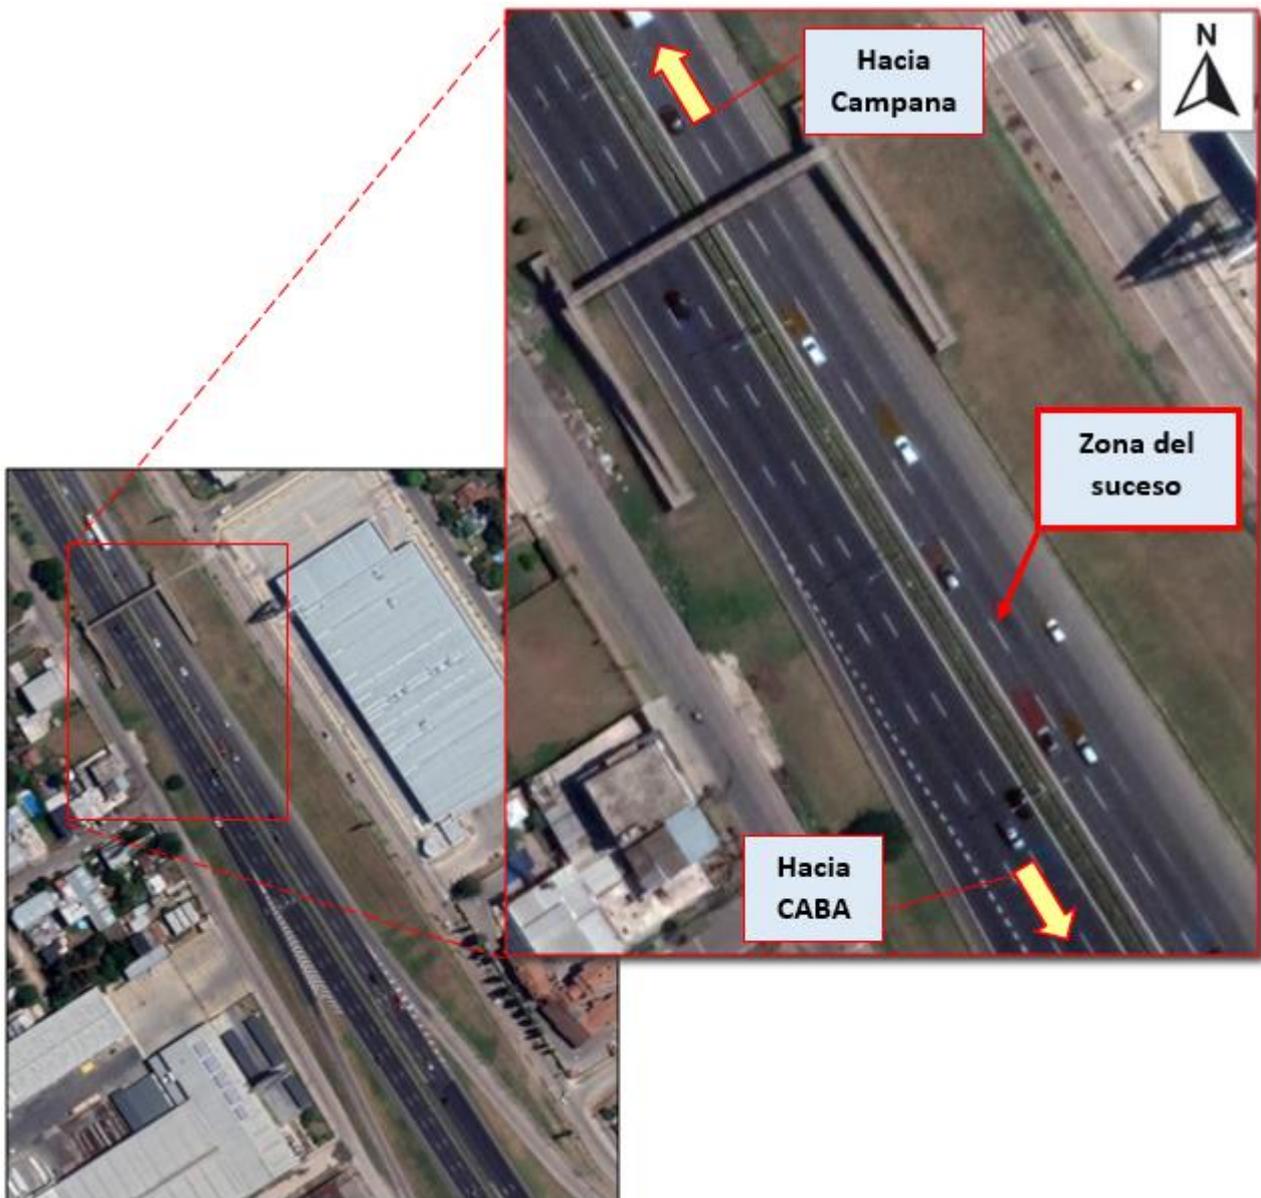
La autopista posee dos sentidos de circulación, uno hacia la Ciudad de Campana y otro hacia la Ciudad Autónoma de Buenos Aires (CABA), separados por un cantero central de pasto que posee barreras de contención lateral semirrígidas metálicas a cada lado, un alambrado en el centro (comunemente utilizado en ciertos sectores de autopistas para desalentar el cruce peatonal) y columnas de alumbrado.

Figura 3. Ubicación del lugar del suceso. Imágenes satelitales a las que se les agregaron referencias.
Fuente: Google, 2022.
