# JST | SEGURIDAD EN EL TRANSPORTE

## INFORME PRELIMINAR DE SUCESO AUTOMOTOR

99. Pasajeros y cargas, colisión por raspado, Chañarcito, Jujuy.

Fecha y hora: 26/4/2022, 21:30, aproximadamente.

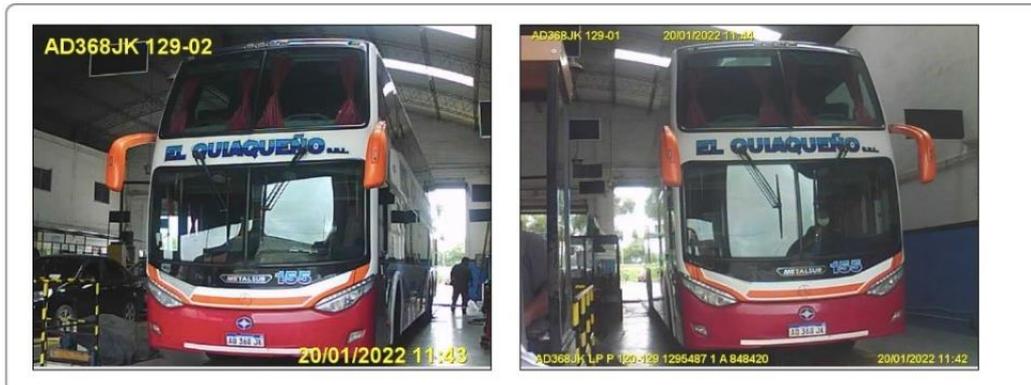
Figura 11. Fotografías de RTO del ómnibus. Fuente: Sistema de RTO, 2022

Descripción de daños	Destrucción y desprendimiento de parabrisas derecho. Desprendimiento de ventanillas frontales superiores. Destrucción de todas las ventanillas laterales derechas del piso inferior. Abolladuras, deformaciones y huellas de fricción en sector anterior-medio derecho de carrocería.
----------------------	---

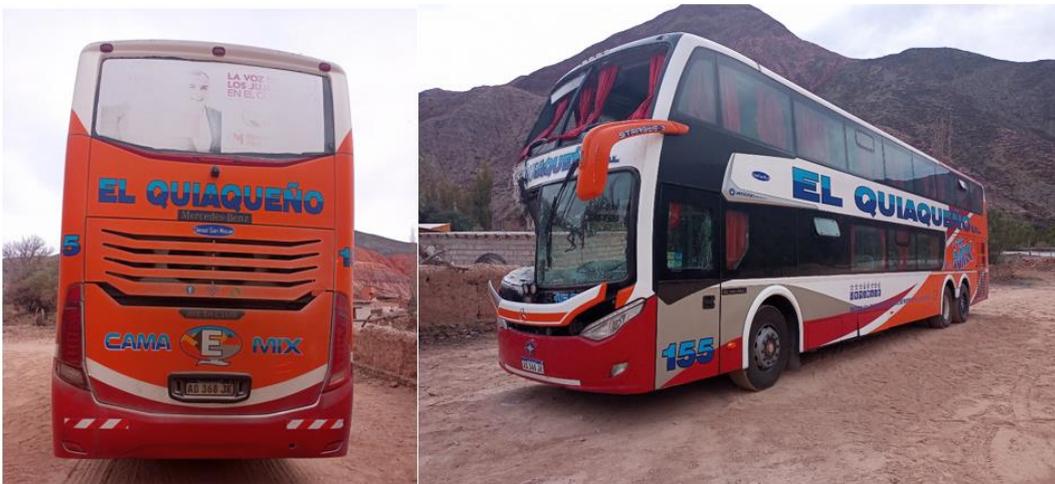
Figura 18. Vista del sector posterior y lateral izquierdo del ómnibus, sin daños. Fuente: JST, 2022
