INFORME PRELIMINAR DE SUCESO AUTOMOTOR

Título: 102. IP. Pasajeros y cargas, impacto por alcance, Parque Chacabuco, CABA

Fecha y hora: 3/6/2022 12:17

Dirección Nacional de Investigación de Sucesos Automotores

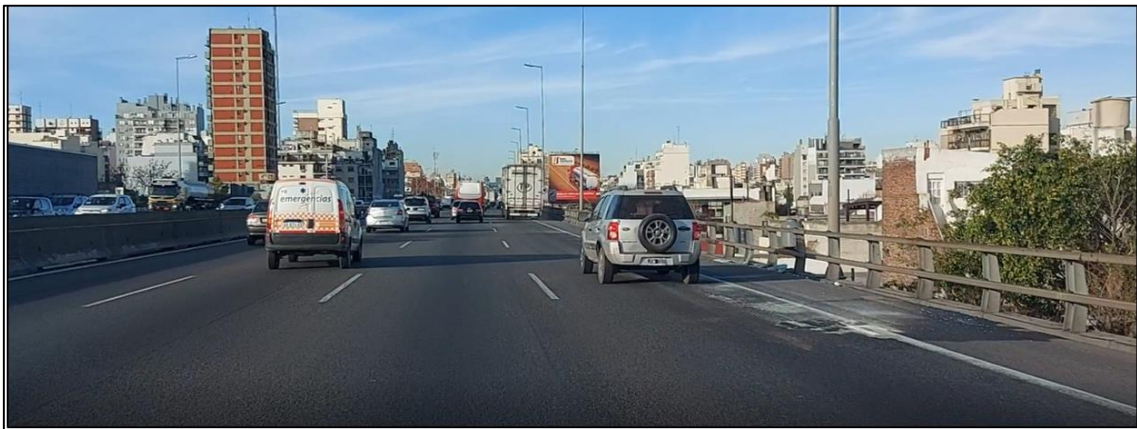
Figura 3. Lugar del suceso. Imagen tomada sobre el sentido de circulación hacia Av. Huergo. Fuente: JST, 2022

En fotografías tomadas momentos posteriores al suceso se observa que el ancho de la banquina sería inferior al ancho del Vehículo 2 (ver figuras 1 y 4).
