INFORME PRELIMINAR DE SUCESO AUTOMOTOR

Título: Cargas, colisión múltiple, Colonia Caroya, Córdoba

Fecha y hora: 4/6/2022 8:45

Expediente: EX-2022-56964066- -APN-DNISAU#JST

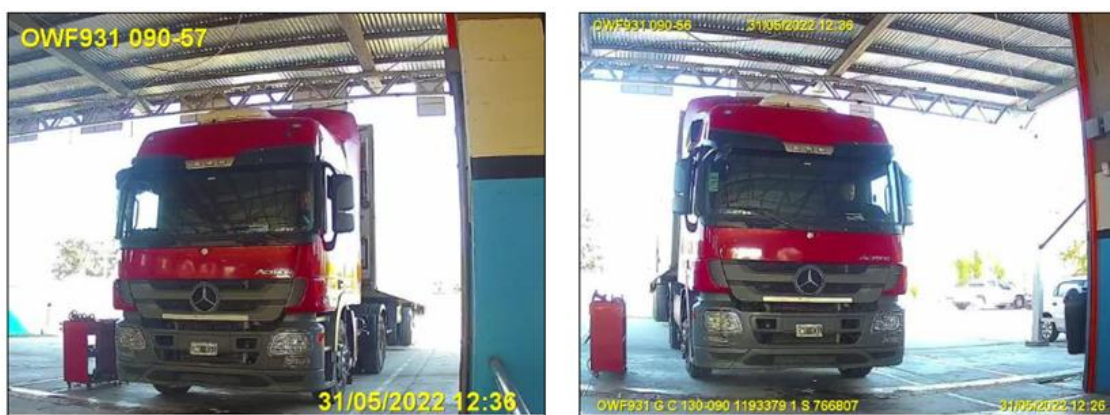
Figura 5. Fotografía al momento de la RTO del Vehículo 1. Fuente: Sistema RTO

Clase de carga habilitada	A determinar
Ubicación de daños	A determinar	
Descripción de daños	Destrucción total	
Servicio	Ocasión de servicio	A determinar
	Carga transportada	Orina humana
	Origen	A determinar
	Destino	A determinar
Sentido de circulación	Vía	RN 9 Norte
	Desde	General Paz
	Hacia	Colonia Caroya

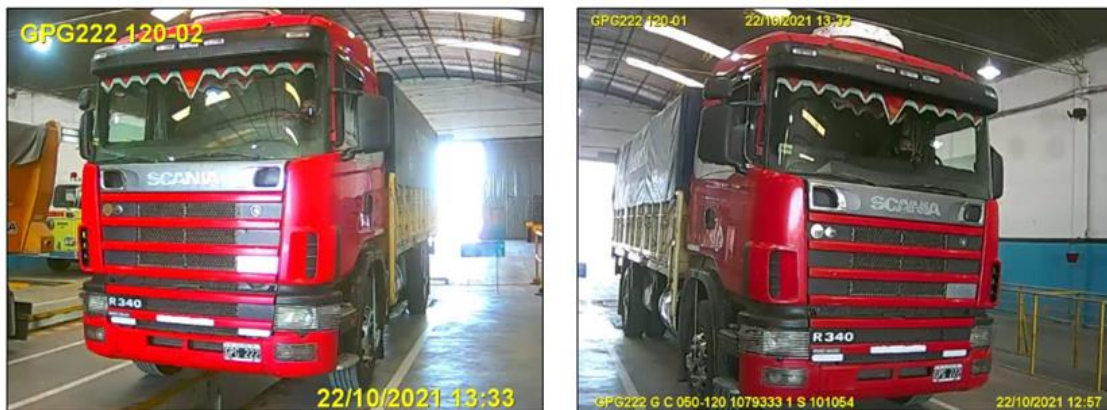
Figura 6. Fotografía al momento de la RTO del Vehículo 2. Fuente: Sistema RTO

Ubicación de daños	En todo el frente y parte trasera del vehículo	
Descripción de daños	Se localizan daños en el paragolpes delantero, óptica izquierda, rotura del vértice de carrocería izquierdo y derecho, radiador, parrilla frontal y parabrisas. En el sector posterior se localiza hundimiento y desprendimiento de la puerta derecha y en el lateral posterior derecho se evidencia desprendimiento de parte de la caja.	
Servicio	Ocasión de servicio	Sí
	Carga transportada	Papel
	Origen	A determinar
	Destino	A determinar
Sentido de circulación	Vía	RN 9 Norte
	Desde	General Paz
	Hacia	Colonia Caroya

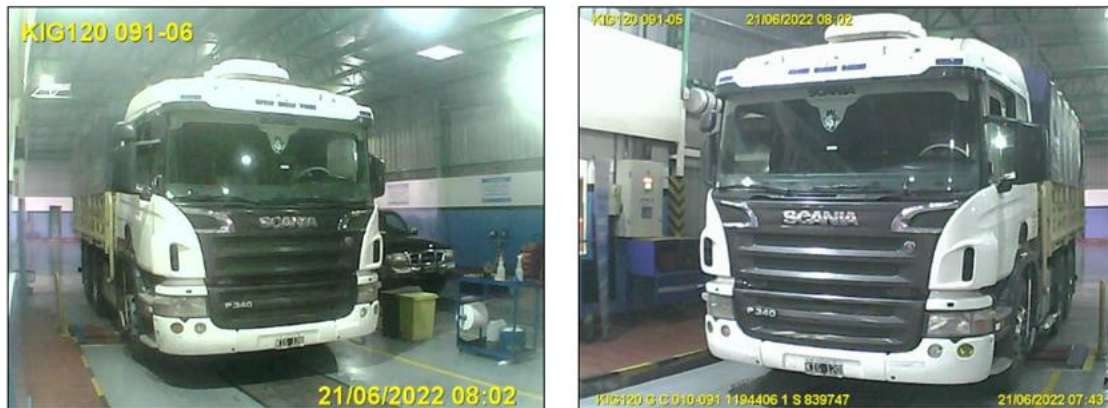
Figura 7. Fotografía al momento de la RTO del Vehículo 3. Fuente: Sistema RTO

RUTA	Validación	20/03/2015
	Clase de carga habilitada	Transporte de carga fraccionada, transporte de carga masiva o granel
Ubicación de daños	En el sector medio posterior	
Descripción de daños	Hundimiento leve en el centro de las puertas de la caja	
Servicio	Ocasión de servicio	Sí
	Carga transportada	A determinar
	Origen	A determinar
	Destino	A determinar
Sentido de circulación	Vía	RN 9 Norte
	Desde	General Paz
	Hacia	Colonia Caroya
