# Informe preliminar

## Suceso automotor

**Tipo de evento:** Choque múltiple

**Lugar:** Av. Mitre 1739, San José, Guaymallén, Mendoza

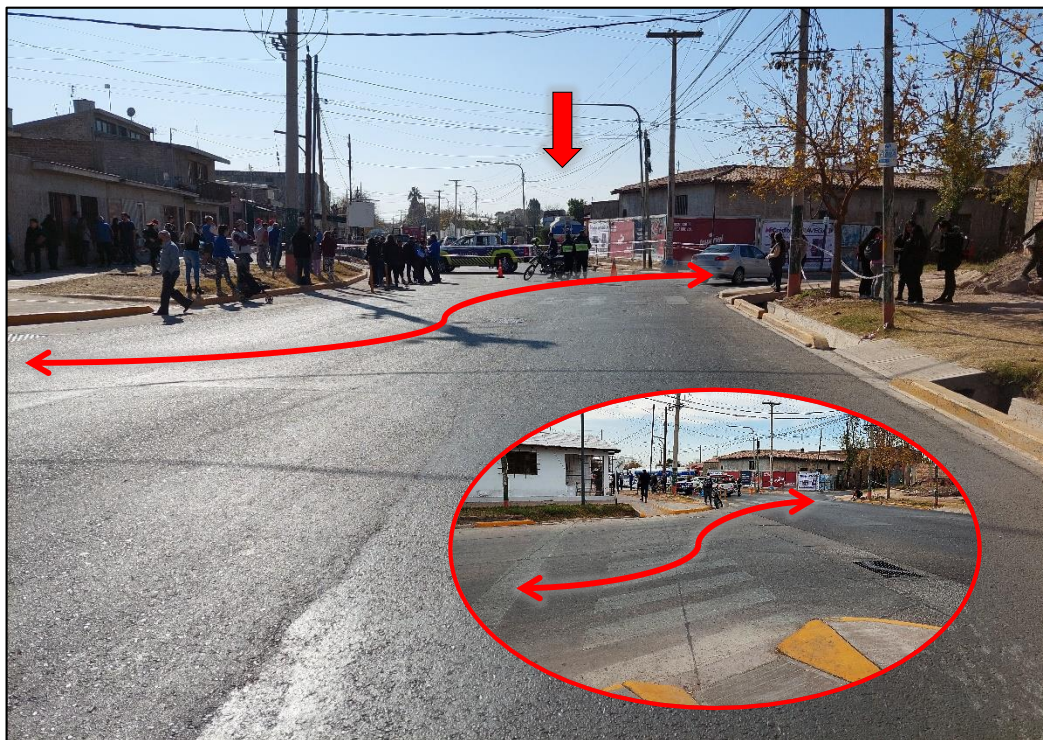
Respecto de la configuración de esta vía principal, es menester destacar que en las proximidades de la intersección con calle Correa Saa (lado este) la arteria principal adquiere una leve configuración curva hacia el cardinal oeste (ver figuras 2 y 4).

Figura 5. Vista general de Av. Mitre de sur a norte. Entrecruzamiento de calles Correa Saa, oeste y este. Fuente: JST, 2022
