INFORME PRELIMINAR DE SUCESO AUTOMOTOR

Título: Pasajeros y cargas, colisión múltiple, Zárate, Buenos Aires

Fecha y hora: 16/6/2022 06:30

Dirección Nacional de Investigación de Sucesos Automotores

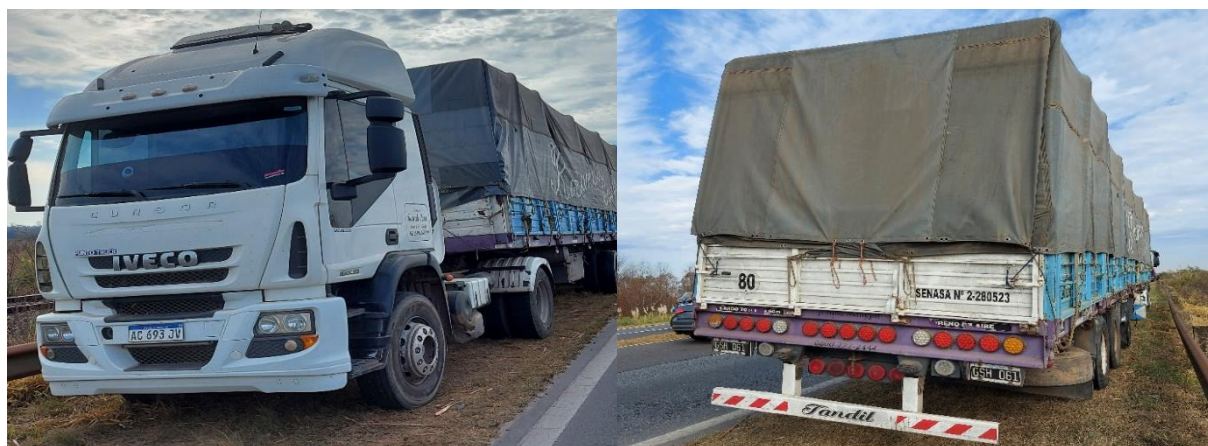
Figura 8. Fotografías del Vehículo 1. Fuente: JST, 2022.

Vehículo 1 (cargas)	Dominio: AC693JV	Tipo: Camión tractor
Categoría	N3: vehículo para transporte de carga con un peso máximo superior a los doce mil kilogramos	
Marca	IVECO	
Modelo	450 C33T MLL	
Año	2018	
Tipo de caja	Tractor	
Configuración de ejes	S1 - D2	
Revisión Técnica Obligatoria (CENT)	Tipo	Cargas interjurisdiccional
	Resultado	Apto
	Realizada	12/11/2021
	Vencimiento	12/11/2022
	Estado	Vencida
RUTA	Validación	19/11/2021
	Clase de carga habilitada	Carga general
Ubicación de daños	Sin daños	
Dominio: GSH061	Tipo: Semirremolque	
Categoría	O4: remolques cuyo peso máximo es mayor a diez mil kilogramos	
Marca	Salto	
Modelo	SRBV	
Año	2007	
Tipo de caja	Caja abierta	
Configuración de ejes	S1 - D2	
Revisión Técnica Obligatoria (CENT)	Tipo	Cargas interjurisdiccional
	Resultado	Apto
	Realizada	12/11/2021
	Vencimiento	12/11/2022
	Estado	Vigente
RUTA	Validación	19/11/2021
	Clase de carga habilitada	Carga general
Ubicación de daños	Sin daños

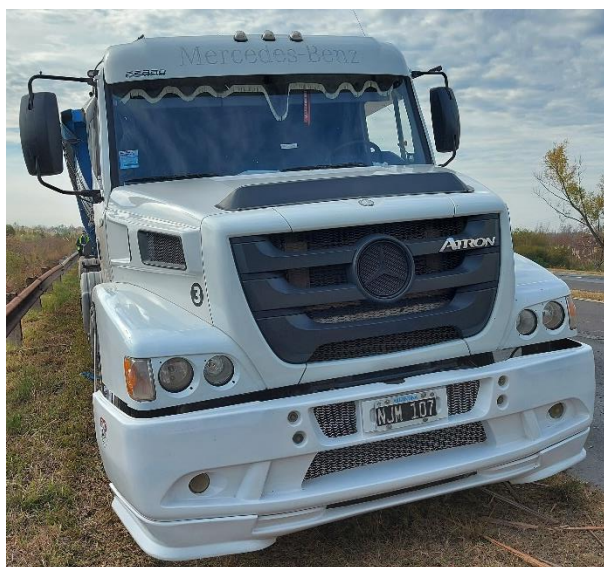
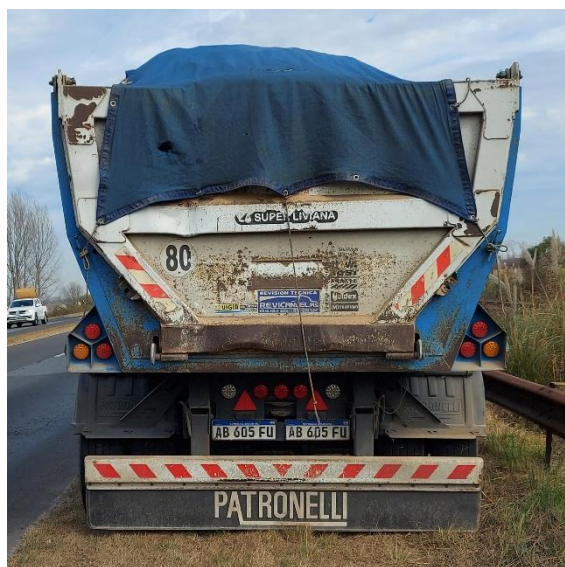
Figura 12. Fotografías del Vehículo 3. Fuente: JST, 2022

Marca	Patronelli	
Modelo	SEMV21	
Año	2017	
Tipo de caja	Abierta	
Configuración de ejes	S1 - D2	
Revisión Técnica Obligatoria (CENT)	Tipo	Cargas interjurisdiccional
	Resultado	Apto
	Realizada	24/08/2021
	Vencimiento	24/08/2022
	Estado	Vigente
RUTA	Validación	14/02/2019
	Clase de carga habilitada	Carga general
Ubicación de daños	Sin daños	
Servicio	Ocasión de servicio	A determinar
	Carga transportada	Arena
	Origen	A determinar
	Destino	A determinar
Sentido de circulación	Vía	Ruta Nacional 12
	Desde	Entre Ríos
	Hacia	Buenos Aires
