INFORME PRELIMINAR DE SUCESO AUTOMOTOR

Título: IP. Cargas, colisión por alcance, Las Higuierillas, Salta

Fecha y hora: 4/7/2022, 6:40

Vehículos: un camión con semirremolque y un camión con acoplado

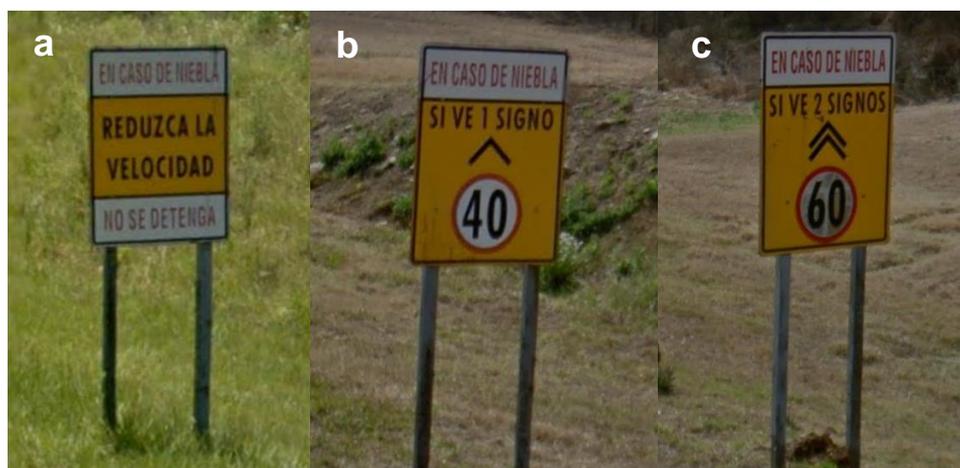
Figura 5. Señales restrictivas para circulación con niebla. Fuente: JST, 2022

velocidades máximas permitidas en el tramo para automóvil, ómnibus y camión (110 km/h, 90 km/h y 80 km/h, respectivamente) (ver Figura 4.a.); a 380 metros, una señal preventiva que indicaba “pendiente ascendente” (ver Figura 4.b.); a 405 metros, una señal restrictiva que indicaba “En caso de niebla, REDUZCA LA VELOCIDAD, no se detenga” (ver Figura 5.a); a 340 metros, una señal restrictiva que indicaba “En caso de niebla, si ve 1 signo, 40 km/h” (ver Figura 5.b.); a 295 metros, una señal restrictiva que indicaba “En caso de niebla, si ve 2 signos, 60 km/h” (ver Figura 5.c.); a 103 metros, una señal restrictiva de límite de velocidad máxima 80 km/h para camiones (ver Figura 6.a.); a 90 metros, una señal restrictiva de límite de velocidad máxima 90 km/h para ómnibus (ver Figura 6.b.) y a 2,5 metros, una señal restrictiva de límite de velocidad máxima 110 km/h para automóviles (ver Figura 6.c.).

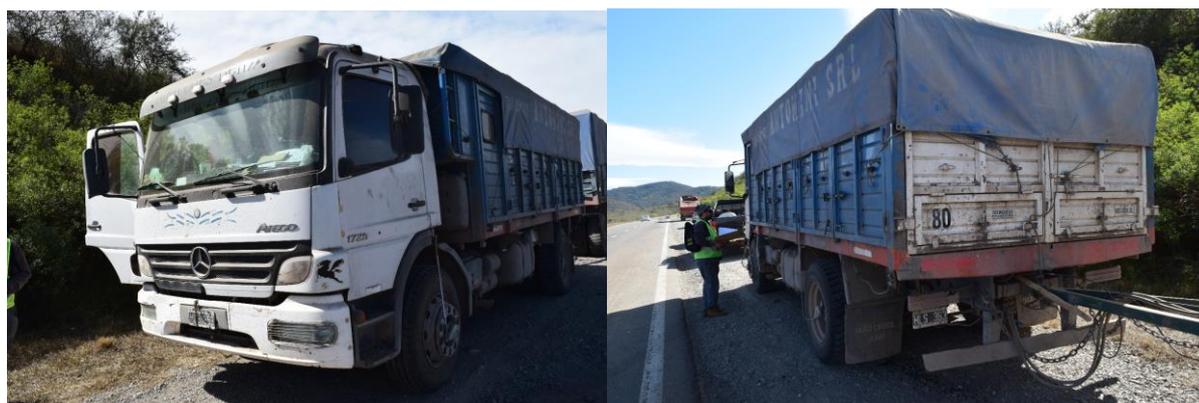
Figura 12. Estado del semirremolque del Vehículo 1. Fuente: JST, 2022

En el semirremolque solo se observaron daños (cortes) en la lona cobertera sector superior y medio (ver Figura 8).
