INFORME PRELIMINAR DE SUCESO AUTOMOTOR

Título: 111. IP. Cargas, colisión múltiple, Sarmiento, San Juan

Fecha y hora: 19/7/2022 13:45

Dirección Nacional de Investigación de Sucesos Automotores

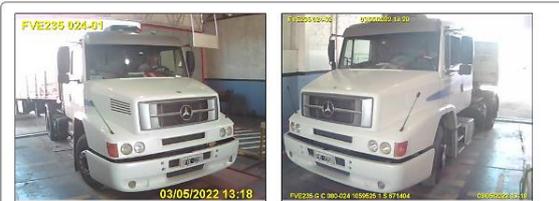
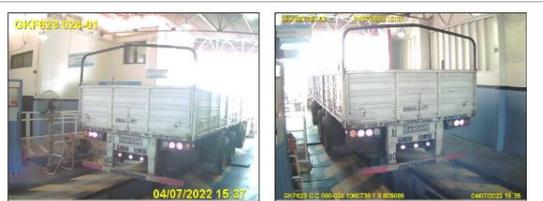
Figura 15. Registro fotográfico del Vehículo 1 en su última revisión técnica en taller Revisiones Tecnicar SA, Mendoza. Fuente: Sistema RTO, 2022

Código	Gravedad	Descripción	Observaciones
040503	L	Chasis > Transmisión > Pérdida Aceite Caja de Velocidades. Sujeción.	
090401	L	Carrocería > Parabrisas. Inexistente, Visibilidad Defectuosa, Roto > Con Defectos ó Fisuras que No Afecten a la Seguridad

En el camión tractor, el mismo código de anomalías 040503 se encuentra desde, al menos, en las cuatro RTO previas, la última con fecha de revisión de 02/05/2018. En cuanto al código de anomalías 09030105, se encuentra en las últimas dos RTO previas. Antes de eso, contaba con el código de anomalía 090401, también relacionada con fallas en el parabrisas.

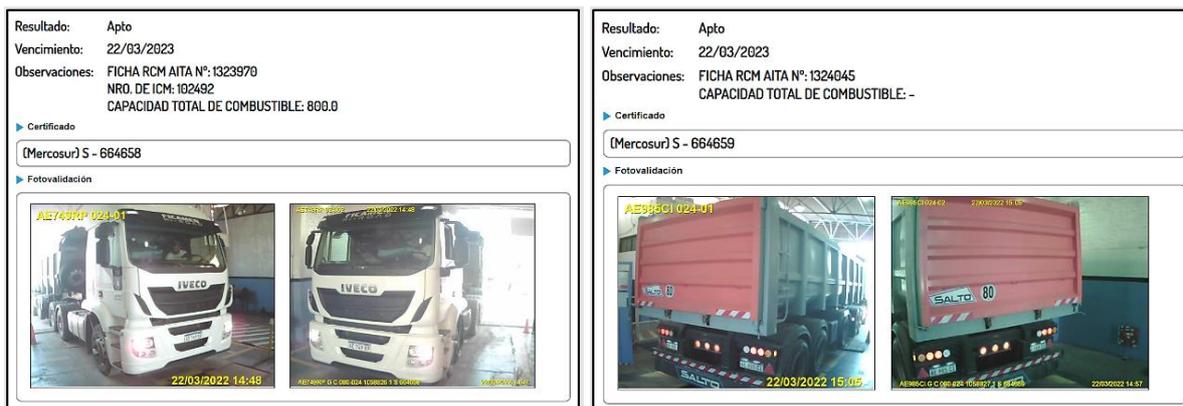
Figura 25. Registro fotográfico del Vehículo 3 en su última revisión técnica en taller Revisiones Técnicas SA, Mendoza. Fuente: Sistema RTO, 2022
