# JST | SEGURIDAD EN EL TRANSPORTE

## INFORME PRELIMINAR DE SUCESO AUTOMOTOR

Título 112. IP. Cargas y pasajeros, colisión múltiple, Villa Constitución, Santa Fe

Fecha y hora: 20/7/2022 6:00

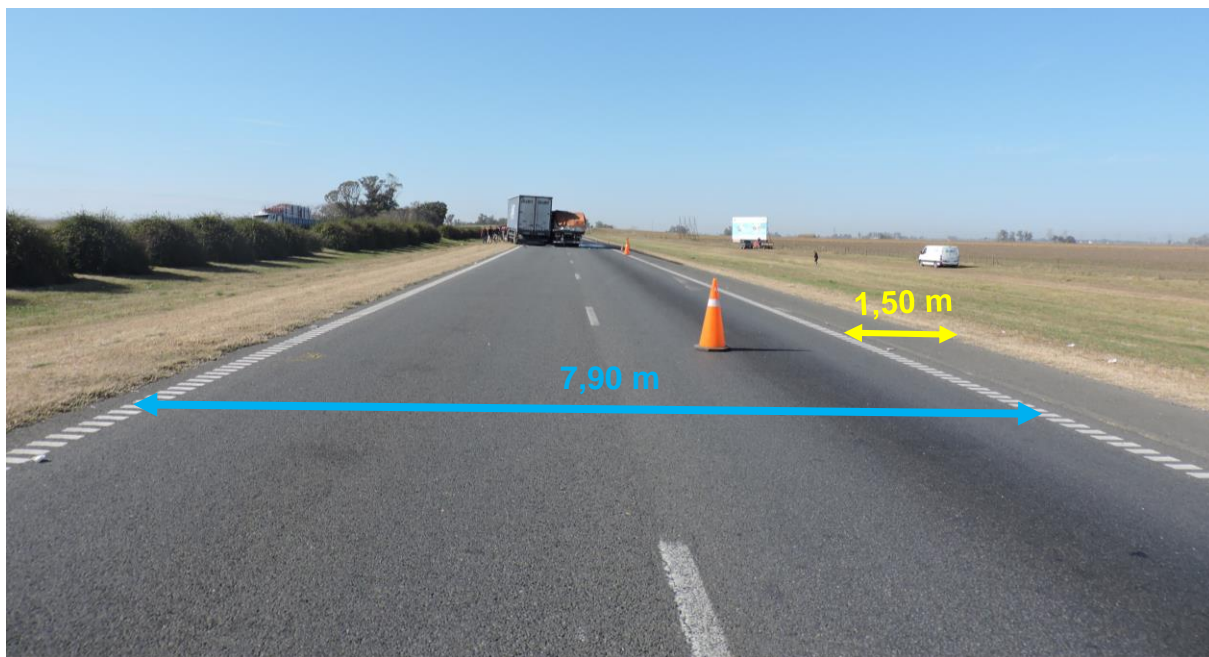
El tramo donde se produjeron los accidentes era recto, con calzada de asfalto en buen estado de transitabilidad. Poseía señalización horizontal en buen estado de conservación, sin obstáculos. También la señalización vertical de la zona se

encontraba en óptimas condiciones. Las banquetas derechas de asfalto (vista hacia San Nicolás de los Arroyos) varían su ancho entre 1,50 m y 1,30 m aproximadamente, luego de ellas el terreno es de pasto, al igual que la banquina izquierda. El cantero central divisorio en algunas zonas contaba con arbustos.

Figura 3. Vista hacia San Nicolás de los Arroyos, detalle de dimensiones. Fuente: JST, 2022
