Informe de Seguridad Operacional

Suceso: accidente

Título: 112. ISO. Pasajeros y cargas. Colisión múltiple. Villa Constitución. Santa Fe

Lugar: Ruta Nacional 9, kilómetro 245

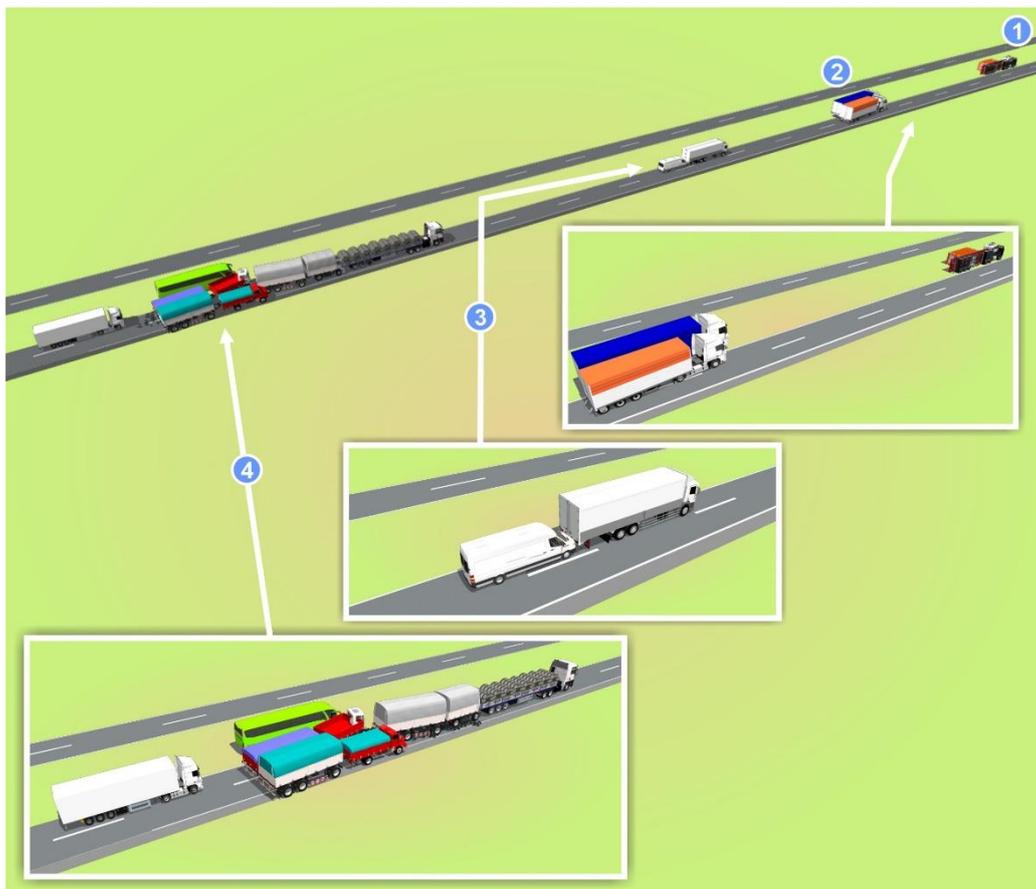
Figura 1. Infografía del suceso

En primera instancia, un camión con semirremolque (Vehículo 1) despistó y volcó sobre el cantero central (ver 1 en Figura 1). Además, dos camiones con semirremolque (vehículos 2 y 3) colisionaron por alcance excéntrico y posteriormente se ocasionó un raspado negativo entre las unidades (ver 2 en Figura 1). Seguidamente se produjo una colisión por alcance (ver 3 en Figura 1) entre un camión con semirremolque (Vehículo 4) y un furgón (Vehículo 5). Por último, se registró una colisión múltiple (ver 4 en Figura 1) donde se vieron involucrados dos camiones con semirremolque (Vehículos 6 y 11), tres camiones con acoplado (Vehículos 7, 8 y 9) y un ómnibus (Vehículo 10).

Nota: Representación gráfica del suceso. Se observa la posición final de los vehículos involucrados.

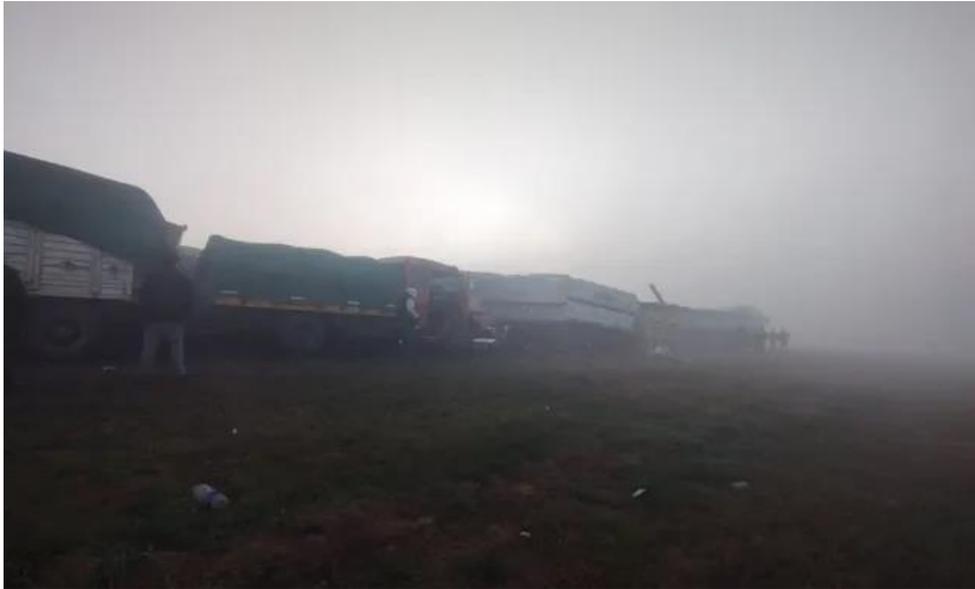
Figura 16. Momentos posteriores al suceso

Nota: Fotografía de los vehículos involucrados en el tercer accidente, donde puede visualizarse la presencia y permanencia de humo y neblina. Fuente: [Notife](#), 2022

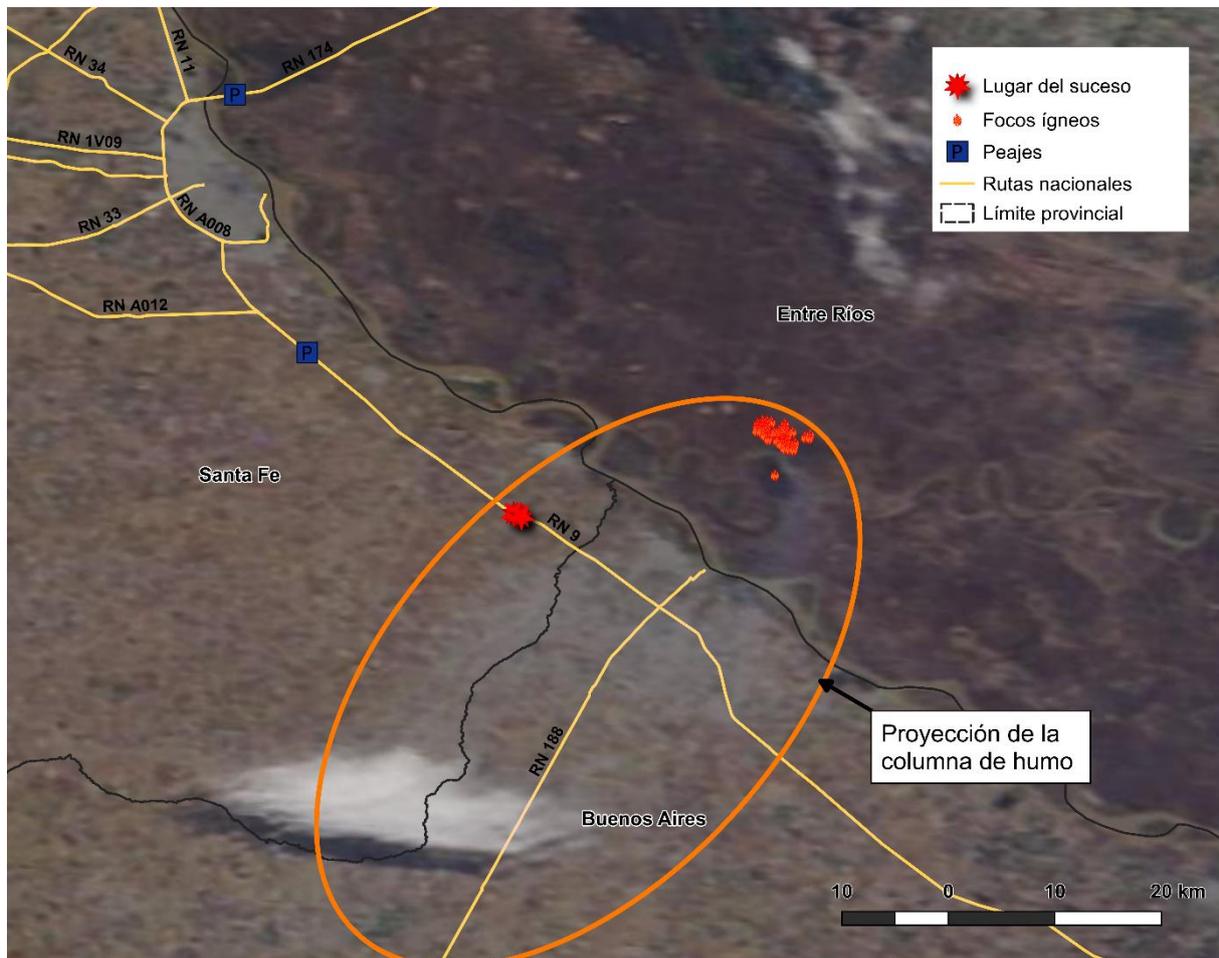
Figura 17. Imagen satelital de la columna de humo

Como se muestra en la Figura 17, los satélites meteorológicos consultados en la plataforma Worldview de la NASA (EOSDIS Worldview, 2023) —a las 5:12, aproximadamente una hora antes de las colisiones— detectaron la presencia de 42 focos ígneos cercanos al lugar del suceso que, al compararlos con la imagen satelital de la columna de humo generada por estos, se puede confirmar que influyeron sobre el nivel de visibilidad, el cual ya era bajo debido a la niebla. La información aportada

Nota: Imagen satelital de la zona sur de Santa Fe y oeste de Entre Ríos donde se observa la columna de humo generada por los focos de incendio en el delta del río Paraná del 20/7/2022 a las 5:12.

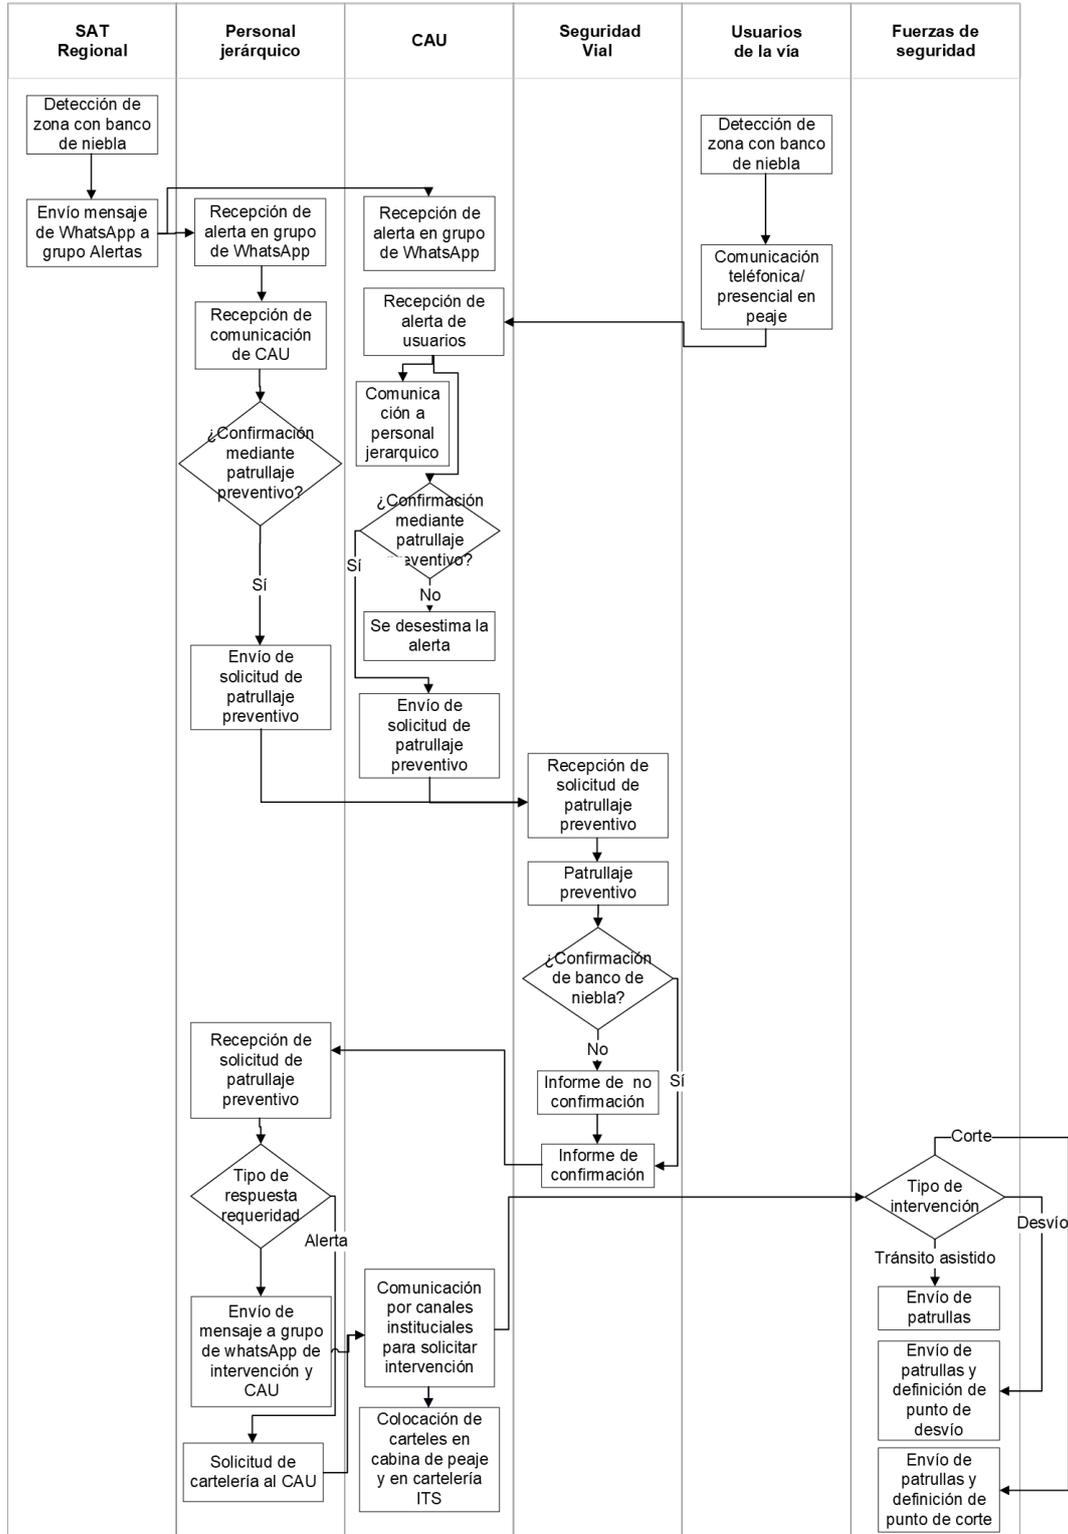
Figura 21. Diagrama de flujo del proceso de detección y alerta por visibilidad reducida en el corredor vial concesionado donde ocurrió el suceso

Por otra parte, se encontró que en la cadena de decisiones para la intervención hay una dependencia de la disponibilidad del personal jerárquico del área de seguridad vial, quienes coordinan las intervenciones con las fuerzas de seguridad jurisdiccionales (ver Figura 21). Cabe destacar que este rol es cubierto por un número limitado de personas que no dan cobertura en horarios nocturnos, lo que puede traer como consecuencia una imposibilidad para decidir la ejecución acciones de intervención. Esto puede significar una vulnerabilidad en el sistema, puesto que limita su margen de acción para la gestión de la visibilidad reducida.

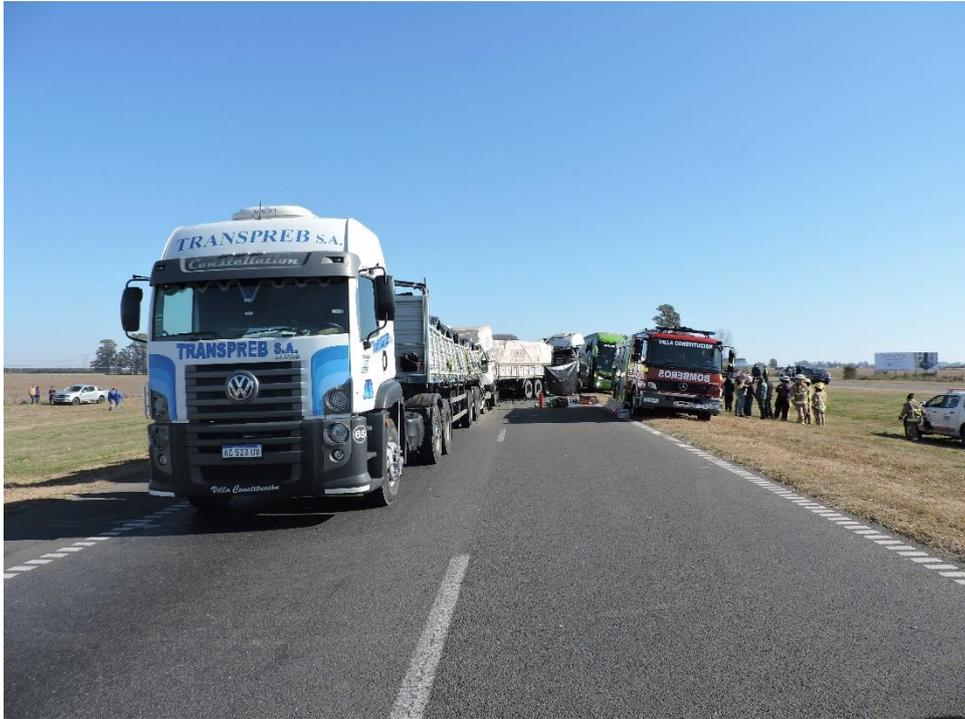
Figura 26. Vehículos 6, 7, 9 y 10 en su posición final

El vehículo 6 fue impactado por alcance por el 7. El Vehículo 8 y el 9 tuvieron un raspado negativo y el Vehículo 10 fue colisionado en su lateral anterior derecho. El Vehículo 11 fue impactado y rozado en su lateral derecho por el Vehículo 9, que luego siguió su trayectoria. Esto provocó la fijación de restos de la carga de carbón transportada en el lateral derecho de la caja de carga.

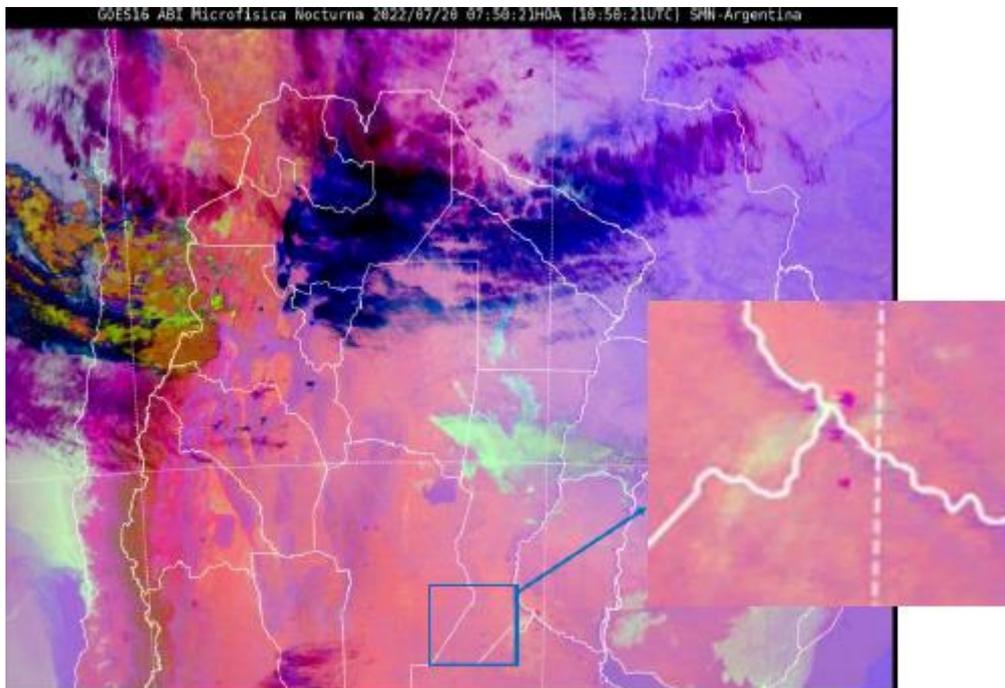
Figura 29. Microfísica nocturna de la zona del suceso

Según el Análisis de visibilidad del SMN, al momento del suceso se estimaron “condiciones de visibilidad muy reducida” a partir de la relación de variables de humedad, vientos, temperatura e imágenes de microfísica nocturna. Se agregó, además, que la estación meteorológica más cercana (Rosario Aero) detectó la presencia de bancos de niebla y humo en la zona.

Nota: En tonos más claros se observan zonas de niebla y humo. En el recuadro a la derecha, ampliación de la zona del suceso, donde se detectan focos de incendio y sus respectivas columnas de humo. Fuente: Imágenes adquiridas por el sensor ABI — satélite GOES 16 y procesadas en el Servicio Meteorológico Nacional, 20/7/2022 a las 7:50

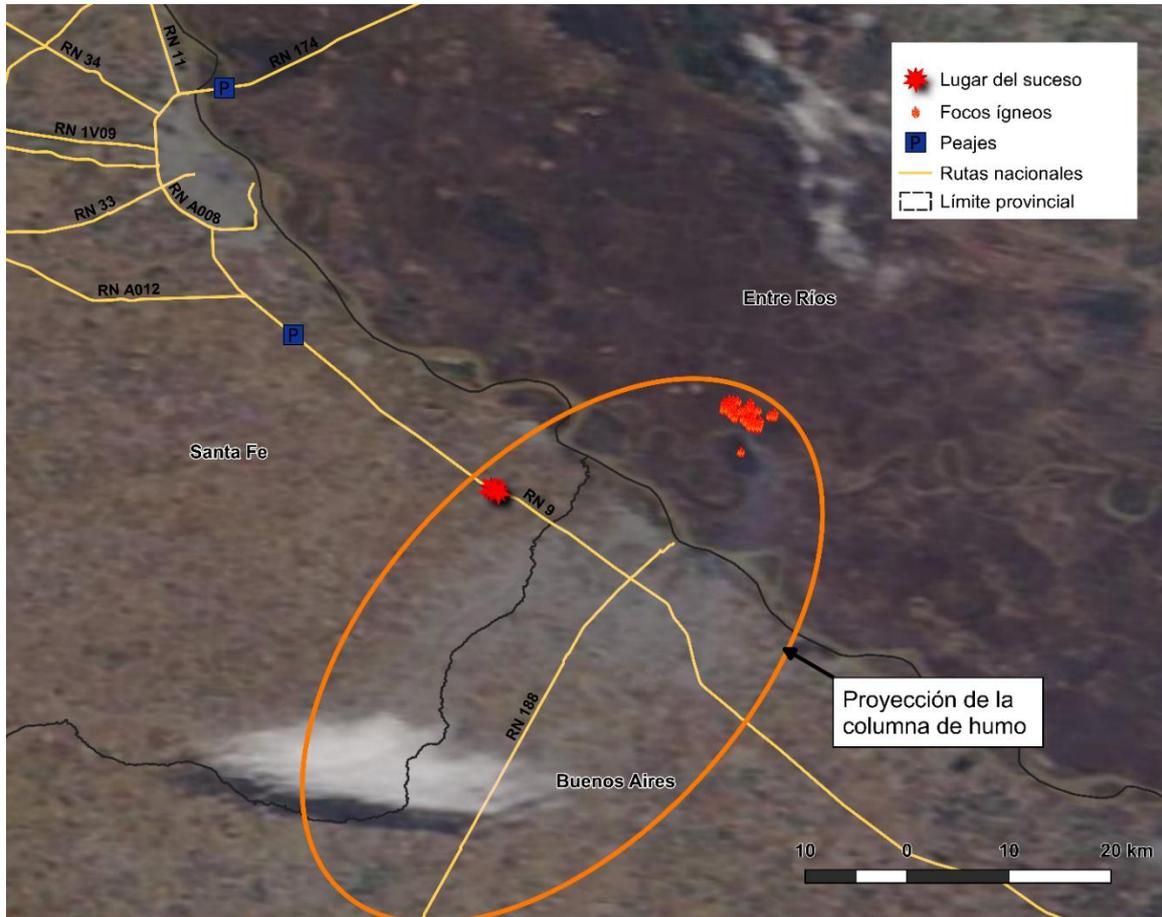
Figura 41. Imagen satelital de la columna de humo

Otra fuente de consulta fue la aplicación EOSDIS⁶, de donde se extrajo una imagen satelital en la que se visualizan las columnas de humo presentes en la zona en horas cercanas al suceso⁷. Se observa con claridad la presencia de una columna de humo proveniente de las islas del delta del río Paraná que fue impulsada por los vientos hacia la zona del suceso.

Nota: La imagen satelital fue tomada el 20/7/2022 a las 5:12, aproximadamente una hora antes del suceso, de la zona sur de Santa Fe y Entre Ríos donde se observa la columna de humo generada por los focos de incendio en el delta del río Paraná. Fuente: Imágenes adquiridas por el censor MODIS, consultado en <https://worldview.earthdata.nasa.gov/>. Fuente: JST, 2023
