JST | SEGURIDAD EN EL TRANSPORTE

INFORME PRELIMINAR DE SUCESO AUTOMOTOR

Título: 122. IP. Cargas, choque múltiple y atropello, Villa Soldati, CABA

Fecha y hora: 9/9/2022 12:10

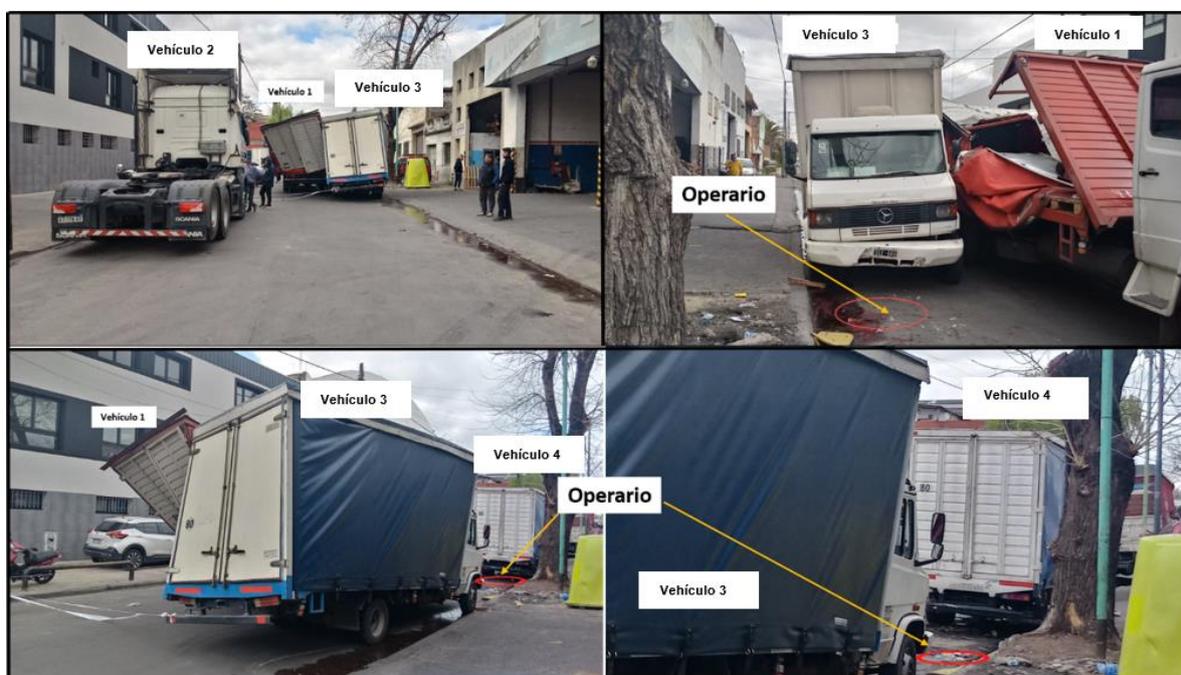
Figura 1. Área del suceso, con las posiciones finales de los vehículos. Fuente JST, 2022

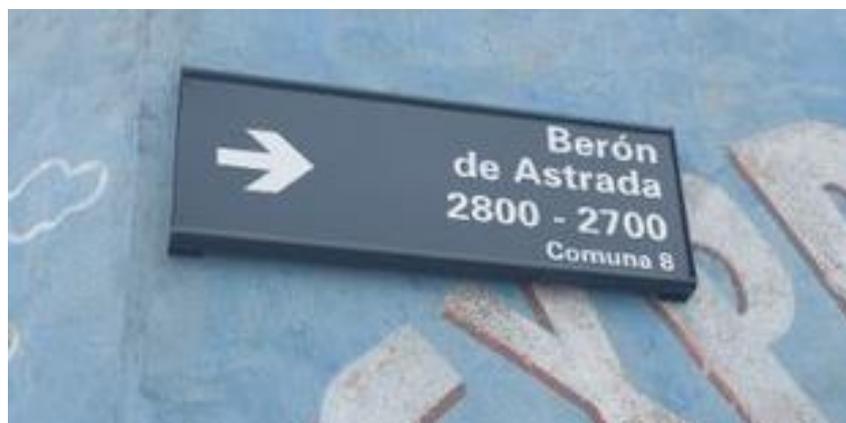
El suceso ocurrió en las coordenadas -34.6640185, -58.4329218 sobre la calle Berón de Astrada, entre las calles Castañón y Culpina, donde la vía presenta un único sentido de circulación hacia calle Culpina. No se registró señalización horizontal y en cuanto a la vertical, se relevó un cartel nomenclador con calle, altura catastral y sentido (Figura 2).

Figura 2. Señalización vertical, cartel nomenclador de calle Berón de Astrada. Fuente JST, 2022

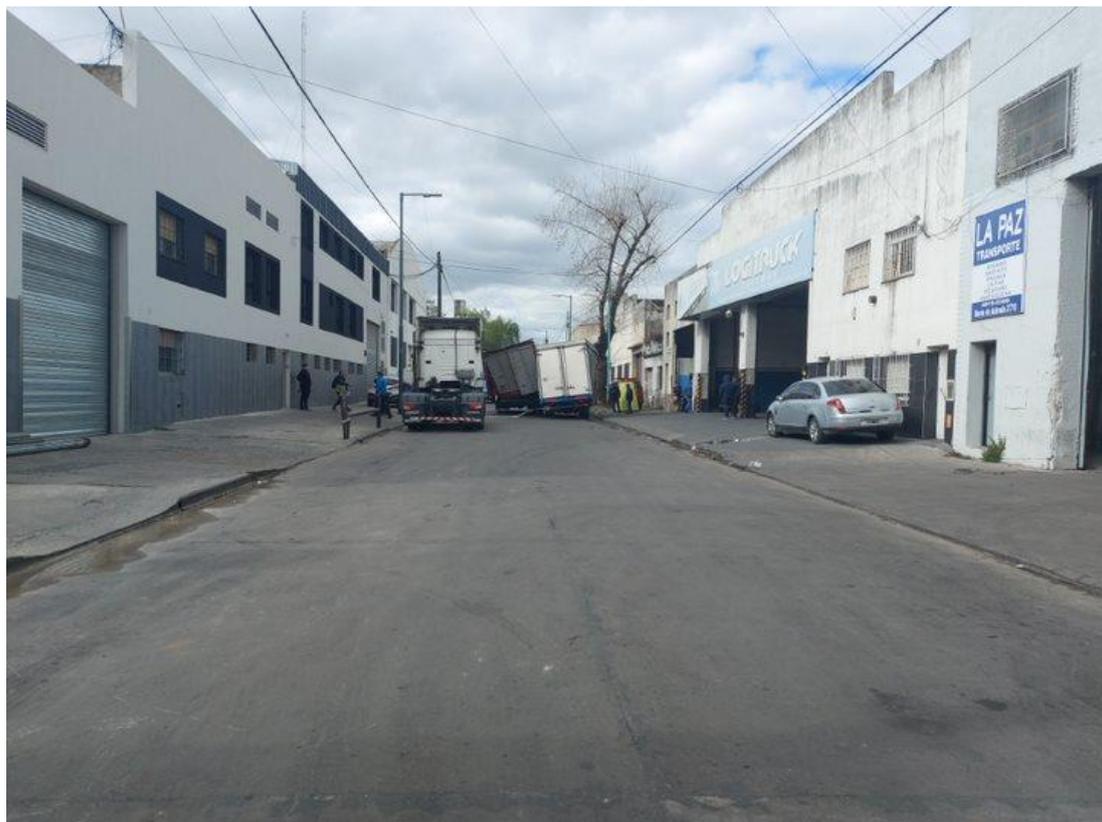
El viernes 9 de septiembre de 2022 a las 12:10, el Vehículo 1 circulaba por la calle Berón de Astrada, barrio de Villa Soldati, CABA, desde calle Castañón hacia calle Culpina, mientras que los otros tres vehículos involucrados se encontraban estacionados en la misma calle. El Vehículo 2 se encontraba estacionado en el lateral izquierdo de la calzada, mientras que los vehículos 3 y 4 estaban detenidos sobre el lateral de derecho de dicha calle.

Figura 15. Sentido de circulación del Vehículo 1, por calle Berón de Astrada hacia calle Culpina.
Fuente: JST, 2022

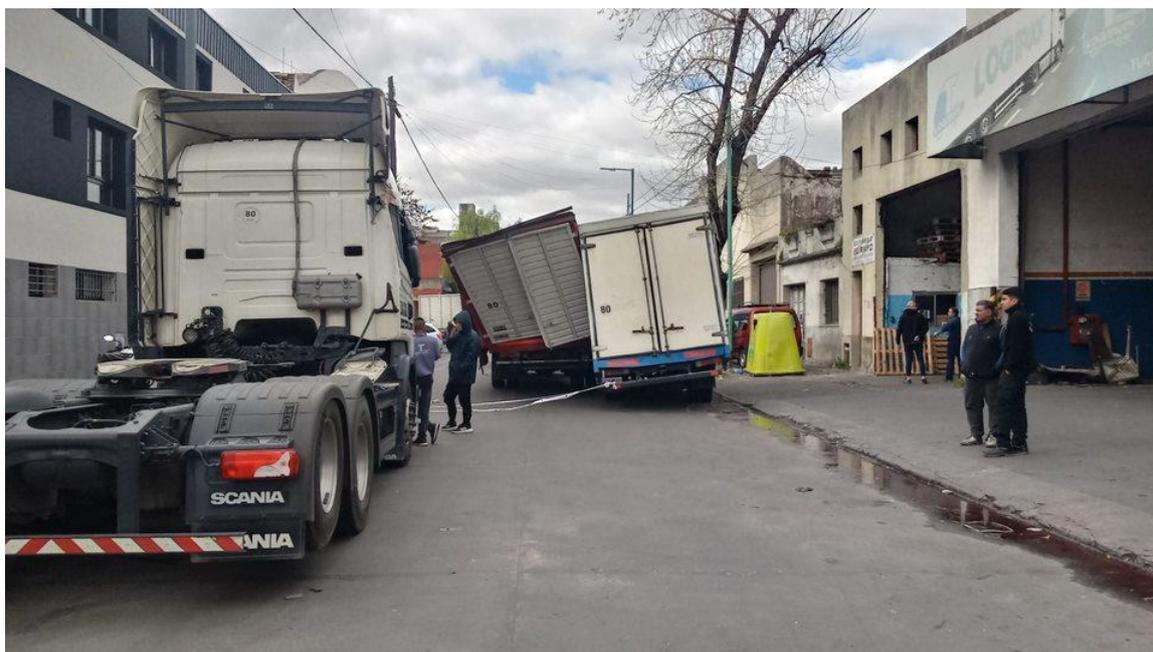
Por cuestiones que se encuentran bajo investigación, el Vehículo 1 impactó, con su lateral izquierdo del sector delantero superior de la caja, contra el lateral derecho de la cabina del Vehículo 2, ocasionándole daños en la parte superior y el espejo retrovisor. Posterior a ello, Vehículo 1 continuó su marcha e impactó con su lateral derecho al Vehículo 3 en su lateral izquierdo. Producto del impacto, el Vehículo 3 se desplazó hacia adelante y atropelló a un operador que se encontraba ubicado entre ambos vehículos. Posterior al atropello, el Vehículo 3 impactó con su sector frontal en el sector posterior del Vehículo 4.

Figura 16. Área del suceso, ubicada en la calle Berón de Astrada, entre calles Castañón y Culpina.
