JST | SEGURIDAD EN EL TRANSPORTE

INFORME PRELIMINAR DE SUCESO AUTOMOTOR

Título: 117. IB. Pasajeros, colisión por alcance, Constitución, Caba

Fecha y hora: 8/8/2022 14:42

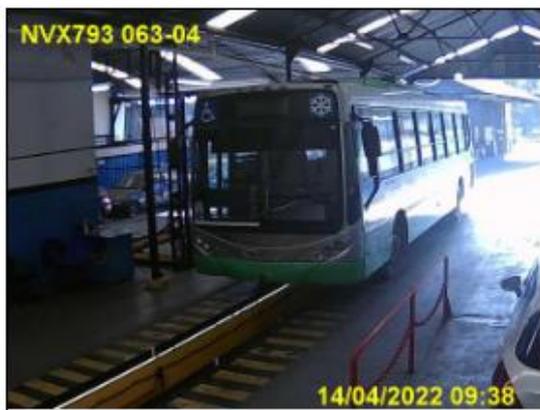
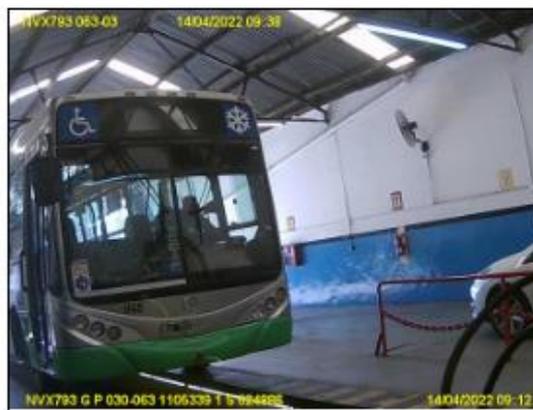
Figura 7. Fotovalidación del Vehículo 1. Fuente RTO, 2022

Fecha Vencimiento: 14/10/2022
Resultado: Apto
Tipo de Uso: GP (Pasajeros Interjurisdiccional)
Certificado: S 624886
Taller: (063) RTO BUENOS AIRES S.A.

LÍNEA: 129 INTERNO: 848
FICHA RCM AITA N°: 1373183
CAPACIDAD TOTAL DE COMBUSTIBLE: 210.0

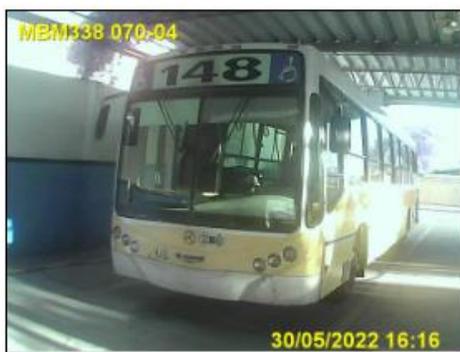
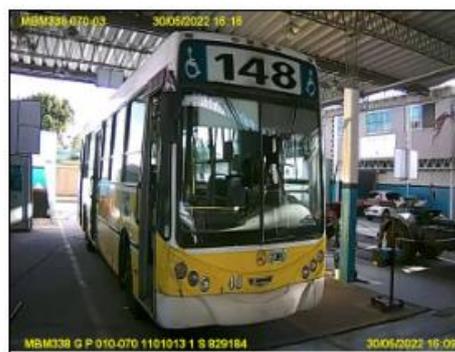
Fecha Vencimiento: 30/11/2022
Resultado: Apto
Tipo de Uso: GP (Pasajeros Interjurisdiccional)
Certificado: S 829184
Taller: (070) EducAuto S.R.L.

Observaciones:
LÍNEA: 148 INTERNO: 48
FICHA RCM AITA N°: 1488562
CAPACIDAD TOTAL DE COMBUSTIBLE: 210.0
