JST | SEGURIDAD EN EL TRANSPORTE

INFORME PRELIMINAR DE SUCESO AUTOMOTOR

Título: 118. IP. Pasajeros y cargas, colisión, Monte Quemado, Santiago del Estero

Fecha y hora: 16/8/2022, 5:55, aproximadamente

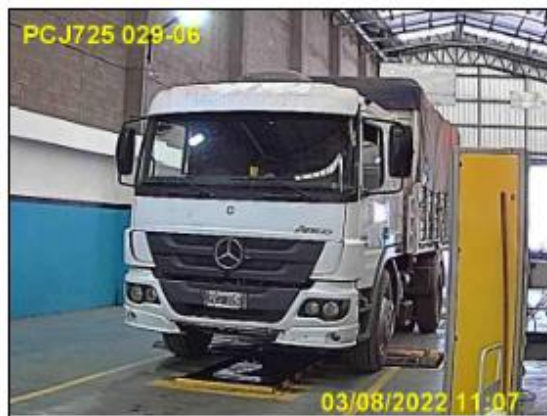
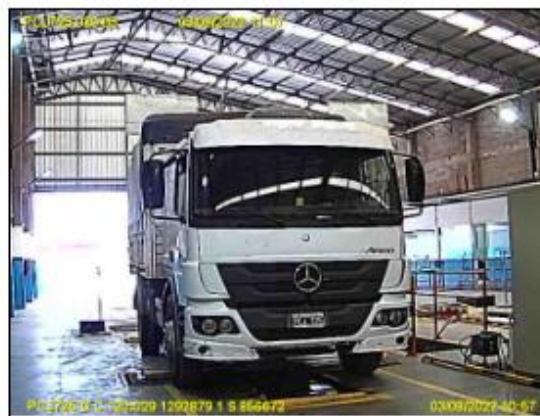
Figura 23. Fotovalidación del camión tractor del Vehículo 2 de la última RTO. Fuente: Sistema RTO, CENT, 2022

Resultado: Apto
Tipo de Uso: GC (Carga Interjurisdiccional)
Certificado: S 856672
Taller: (029) Planta Revesa S.R.L.

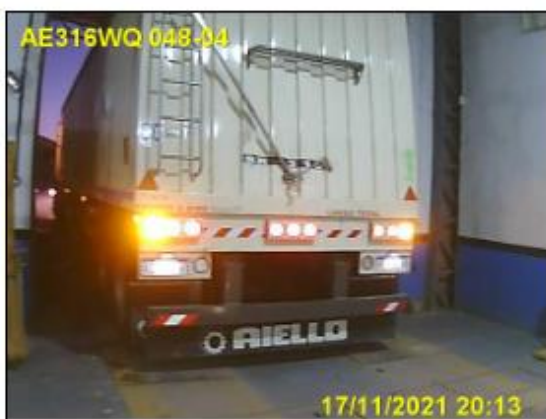
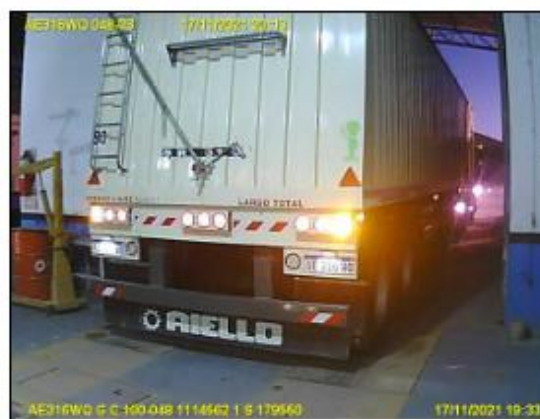
Figura 24. Fotovalidación del semirremolque del Vehículo 2 de la última RTO. Fuente: Sistema RTO, CENT, 2022.

Resultado: Apto
Tipo de Uso: GCP (Cargas Peligrosas)
Certificado: S 179550
Taller: (048) I.V.C. S.A.
