# Informe de Seguridad Operacional

Título: 118. IP. Pasajeros y cargas. Colisión. Monte Quemado.  
Santiago del Estero

Lugar: Ruta Nacional 16, kilómetro 454

Fecha y hora: 16 de agosto de 2022 05:55 (UTC-3)

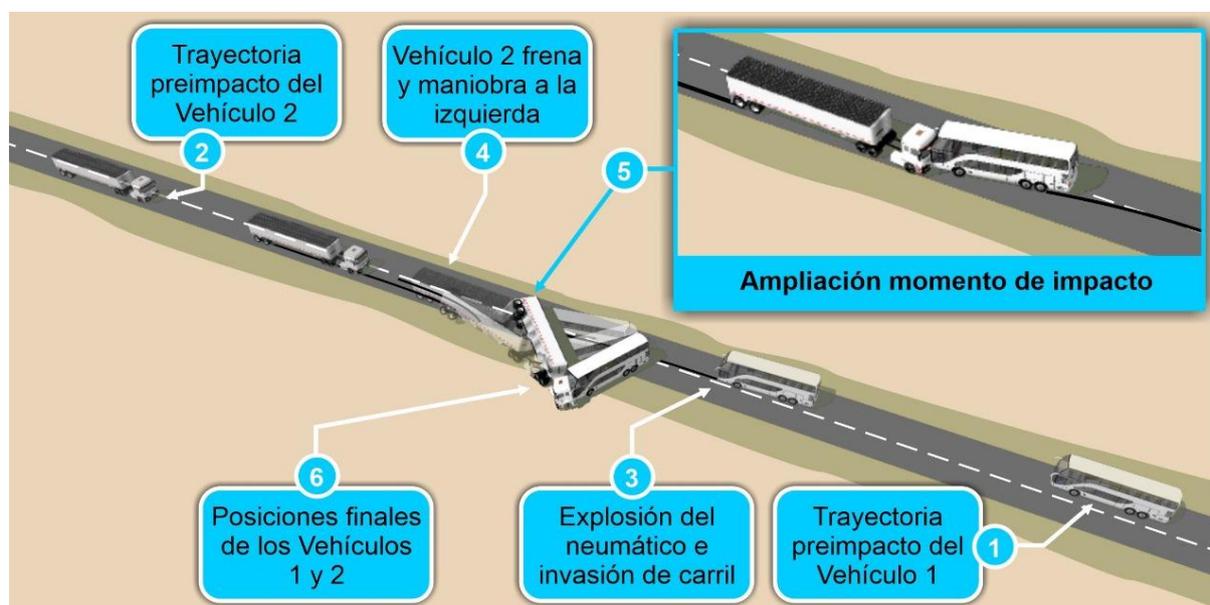
Figura 1. Infografía de la dinámica del suceso

A continuación, se muestra la representación gráfica de la secuencia referida.

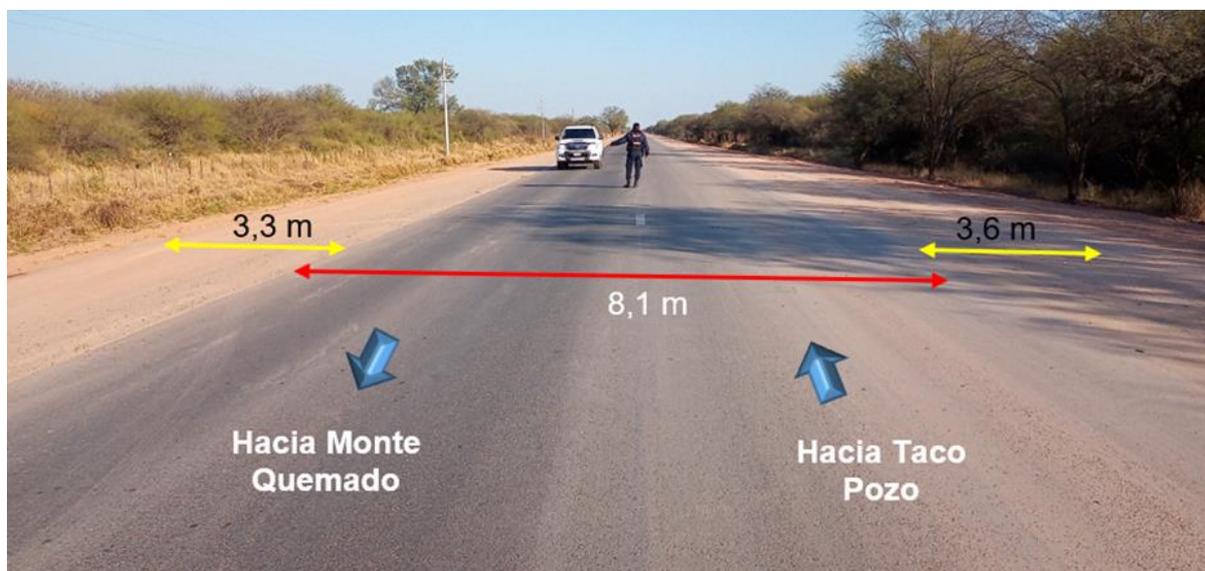
Figura 13. Dimensiones y estado de la vía en proximidades a la zona de impacto

La calzada en el área de impacto cuenta con un ancho de 8,1 metros. No se identificaron baches, deformaciones, hundimientos, ahuellamiento u otras fallas que pudieran estar asociadas con la secuencia de eventos del accidente. Tampoco se detectaron elementos extraños sobre la calzada y sus costados que pudieran haber impactado o dañado los neumáticos del ómnibus.

La zona del impacto contaba con banquetas hacia ambos costados. Hacia el norte, la banqueta era de 3,6 metros de ancho y se encontraba conformada de pavimento de asfalto, con las mismas características que las de la calzada. Hacia el sur, presentaba un ancho de 3,3 metros y era de tierra (ver Figura 13). No se apreciaron diferencias de nivel entre los bordes de la calzada y las banquetas en la zona de la colisión. Hacia

el costado de la banquina norte, se observó un espacio de 9,8 metros, con rasante negativa, conformado de material terroso.

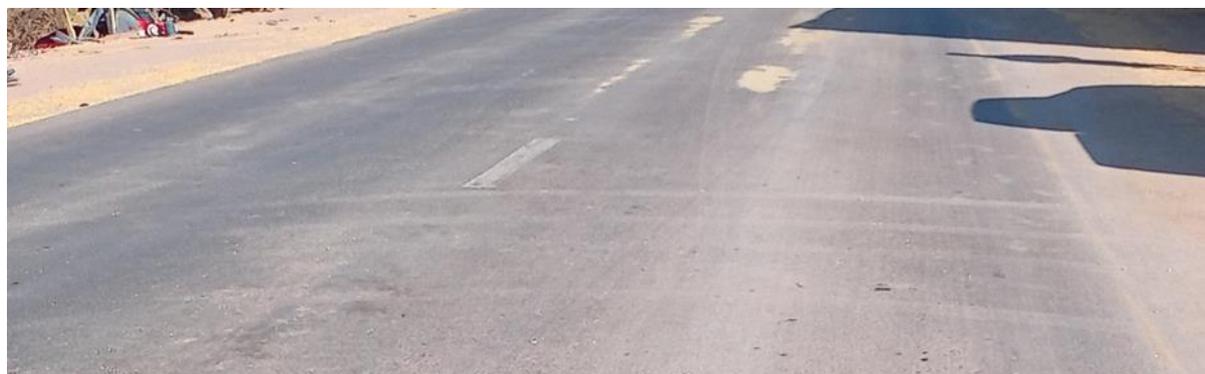
Figura 14. Demarcación horizontal sobre el centro de la calzada

En cuanto a la señalización horizontal, en el centro de la calzada se observó línea blanca discontinua que separaba ambos carriles de circulación. En la zona del impacto, dicha demarcación presentaba signos de desgaste y no era notablemente visible (ver Figura 14). Respecto de la señalización vertical, no se constató en el tramo relevado ningún tipo de cartelería.

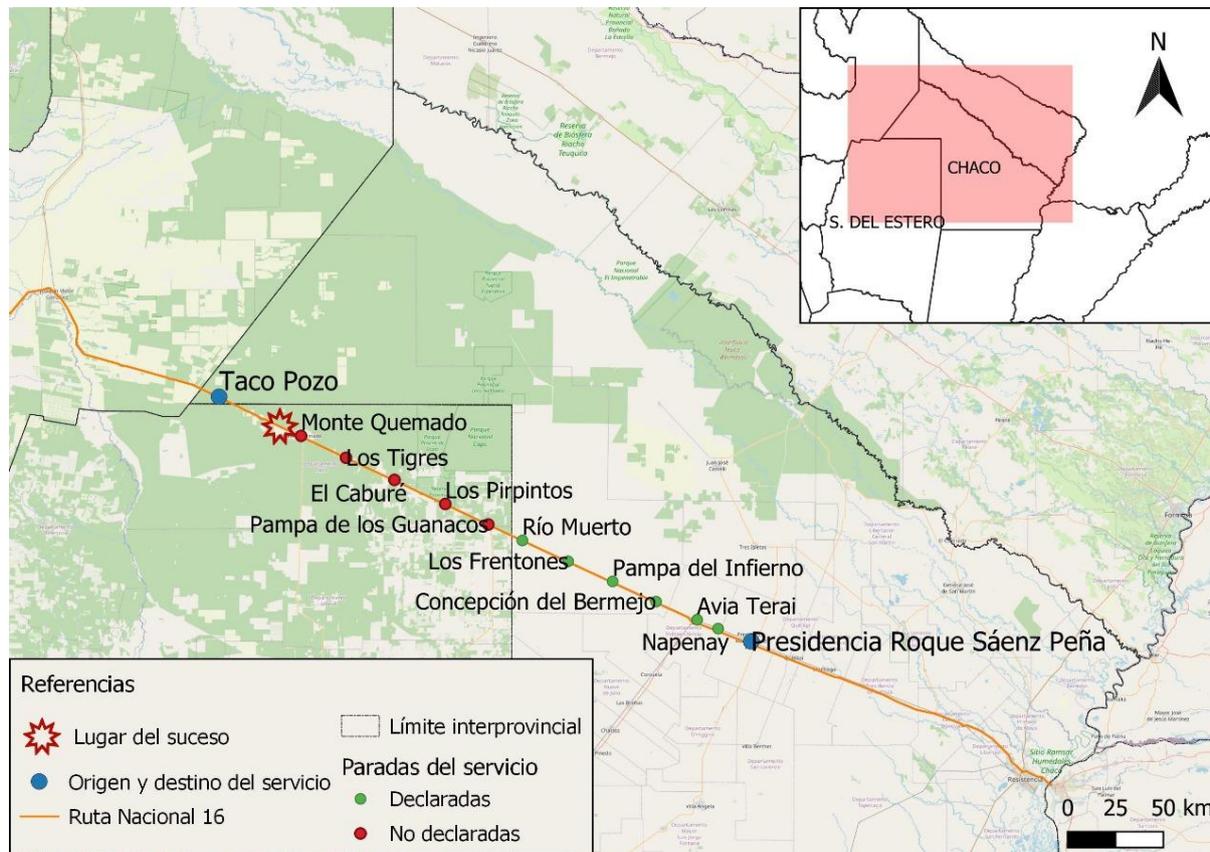
Figura 16. Recorrido del servicio Sáenz Peña - Taco Pozo

Nota: en azul las localidades origen y destino del servicio. En verde, las paradas declaradas por la empresa en etapa de entrevista. En rojo, las paradas no declaradas por la empresa con horario publicado en la promoción del servicio en redes sociales de la empresa. Fuente: JST, 2023

Como se detalla más adelante, aunque en el permiso otorgado por la provincia de Chaco no se contempla ninguna otra parada en el trayecto, se pudo verificar por publicaciones de la empresa en redes sociales que se realizaban paradas intermedias no declaradas en varias localidades (Figura 16), cinco de las cuales son en Santiago del Estero (Pampa de los Guanacos, Los Pirpintos, El Caburé, Los Tigres y Monte Quemado).

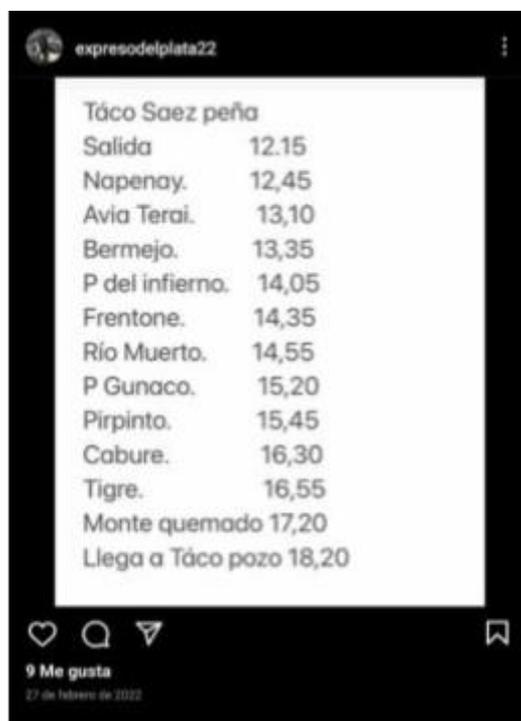
Figura 17. Publicación en redes sociales de la empresa Expreso del Plata, con horarios de paradas intermedias

Como se observa en Tabla 8, el servicio prevé la conexión entre las localidades de Sáenz Peña y Taco Pozo a través de la RN 16, con una parada en la localidad de Río Muerto, e implica la circulación por 163 km en la provincia de Santiago del Estero. Aunque en el permiso otorgado por la provincia no se contempla ninguna otra parada en el trayecto, se pudo verificar que la empresa promocionaba el viaje a través de sus redes sociales publicando horarios de paradas intermedias en varias localidades, cinco de las cuales son en Santiago del Estero (Pampa de los Guanacos, Los Pirpintos, El Caburé, Los Tigres y Monte Quemado).
