# JST | SEGURIDAD EN EL TRANSPORTE

## INFORME PRELIMINAR DE SUCESO AUTOMOTOR

Título: 120. Cargas, colisión múltiple, Av. La Voz Del Interior 6800, Córdoba

Fecha y hora: 26/8/2022 12:00

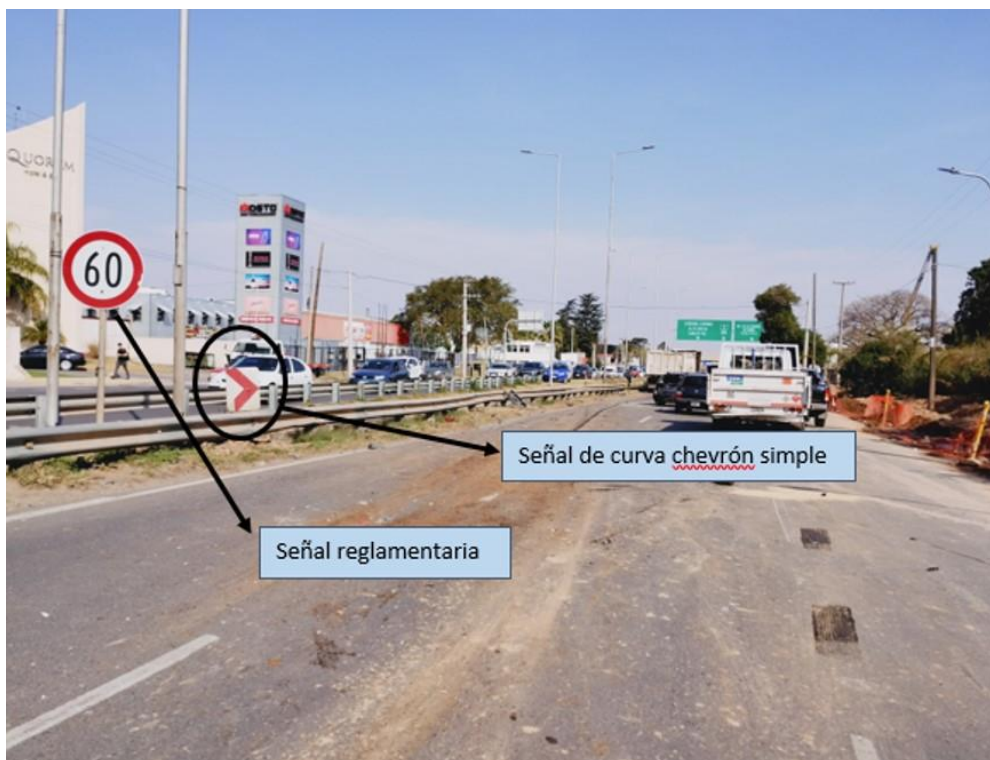
Además, cuenta con señalización vertical reglamentaria de límite máximo de velocidad de 60 km/h (ver Figura 4) sobre la zona del primer impacto y señalización del tipo informativa con identificación de lugares próximos en sentido hacia el centro de Córdoba (ver Figura 5).

Figura 4. Señalización vertical del lugar del suceso. Fuente: JST, 2022

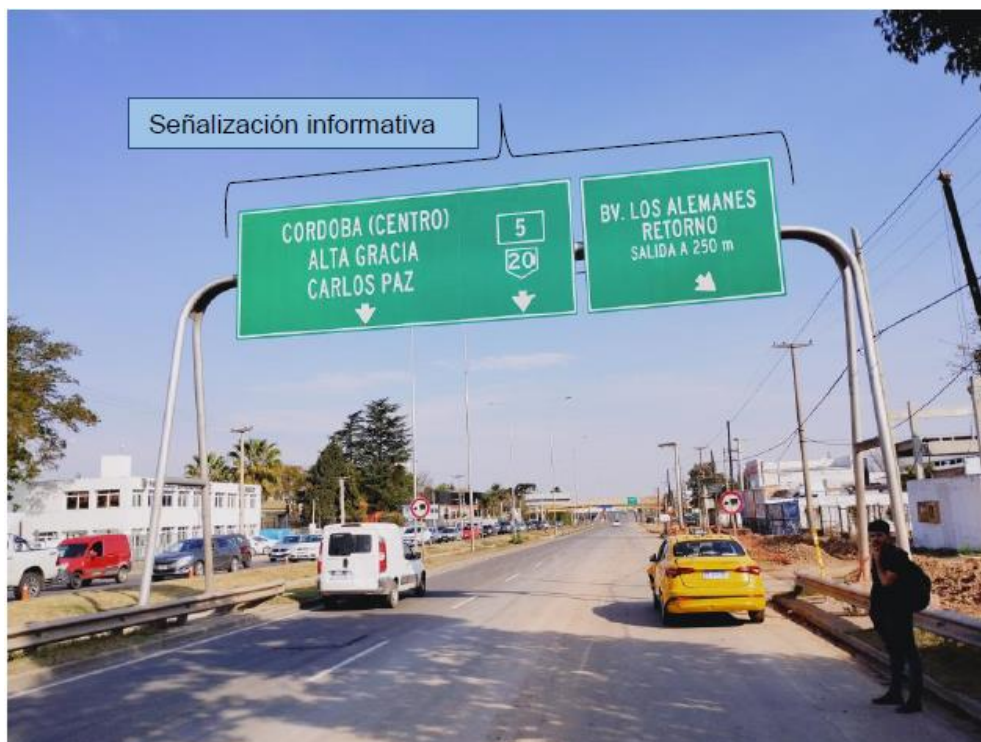
Figura 5. Señalización informativa sobre lugares próximos. Fuente: JST, 2022

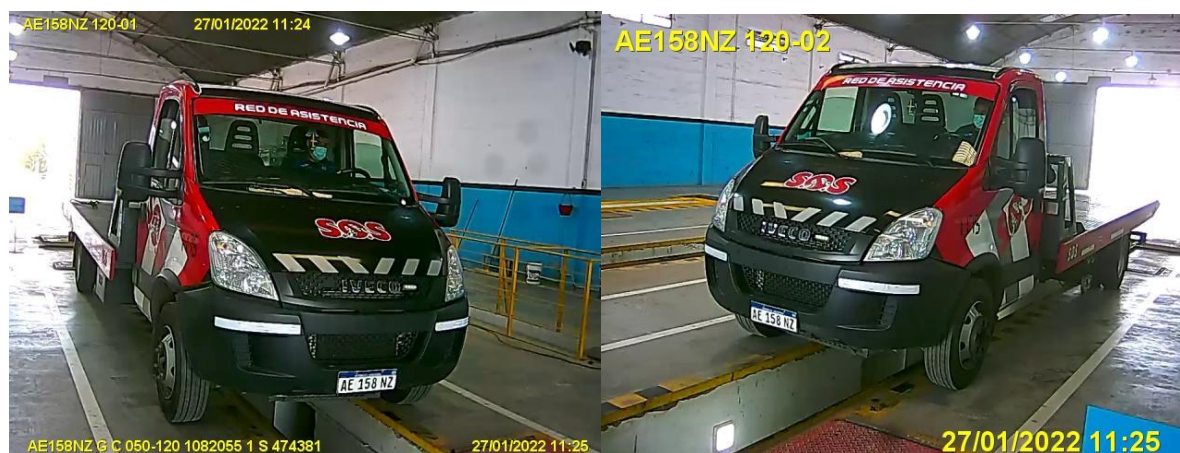
Figura 9. Fotovalidación del Vehículo 2 al momento de la última RTO. Fuente: RTO 2014
