INFORME PRELIMINAR DE SUCESO AUTOMOTOR

Título: 124. IP. Cargas, colisión múltiple, Victoria II, Entre Ríos

Fecha y hora: 14/9/2022 06:45

Dirección Nacional de Investigación de Sucesos Automotores

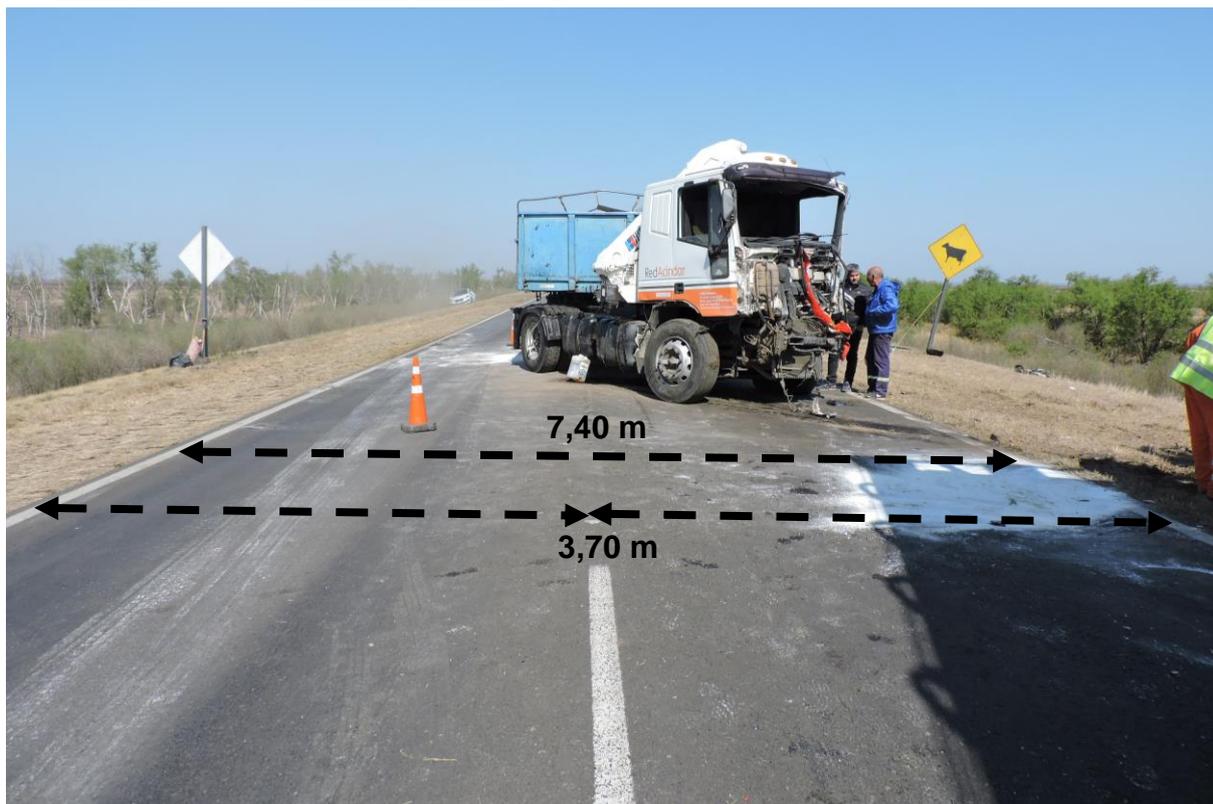
Figura 3. Vista hacia Rosario, detalle de dimensiones. Fuente: JST, 2022

El tramo donde se produjo el accidente era recto, de asfalto en buen estado de transitabilidad, con calzada de 7,40 m, de dos carriles de 3,70 m, uno por sentido de circulación. En el lugar había señalización vertical de animales sueltos sobre la banquina, la cual era de pasto, al igual que el costado del camino. Además, se relevó señalización horizontal conformada por línea blanca central longitudinal discontinua simple divisoria de carriles y líneas de bordes de calzada.

Es preciso mencionar que, al momento de producirse el accidente, la visibilidad estaba reducida por humo, mientras que al realizarse el relevamiento de campo la visibilidad era buena.
