JST | SEGURIDAD EN EL TRANSPORTE

INFORME PRELIMINAR DE SUCESO AUTOMOTOR

Título: 127.IP. Cargas, despiste y despeñamiento, Río Tala, Buenos Aires

Fecha y hora: 25/9/2022 07:10

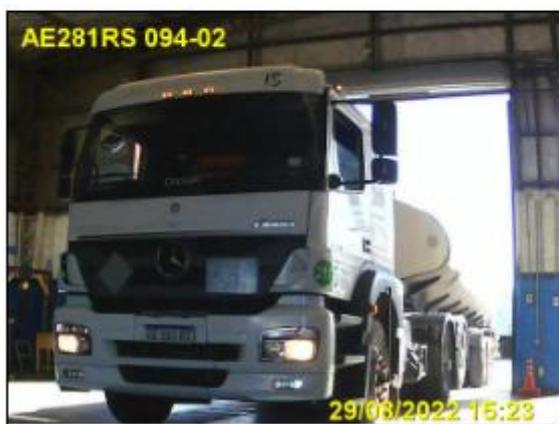
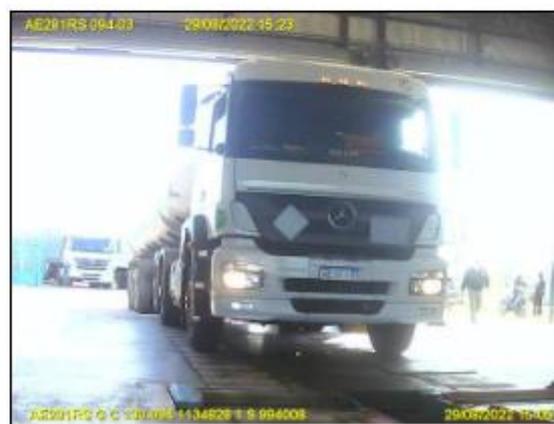
Fecha Revisión: 29/08/2022
Fecha Vencimiento: 29/08/2023
Resultado: Apto
Tipo de Uso: GCP (Cargas Peligrosas)
Certificado: S 994008
Taller: (094) Verificadora Covema S.R.L.

Figura 8. Fotovalidación del camión dominio AE281RS. Fuente RTO, 2022

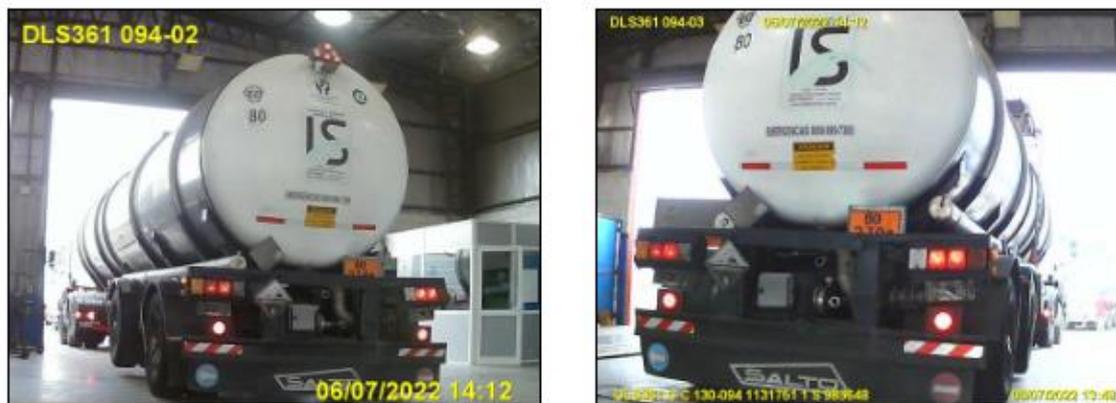
Fecha Revisión: 06/07/2022
Fecha Vencimiento: 06/01/2023
Resultado: Apto
Tipo de Uso: GCP (Cargas Peligrosas)
Certificado: S 983648
Taller: (094) Verificadora Covema S.R.L.

Figura 9. Fotovalidación del semirremolque dominio DLS361. Fuente RTO, 2022
