# JST | SEGURIDAD EN EL TRANSPORTE

## INFORME PRELIMINAR DE SUCESO AUTOMOTOR

Título: Pasajeros y cargas, colisión, Villa Devoto, CABA

Expediente: EX-2022-112279389- -APN-DNISAU#JST

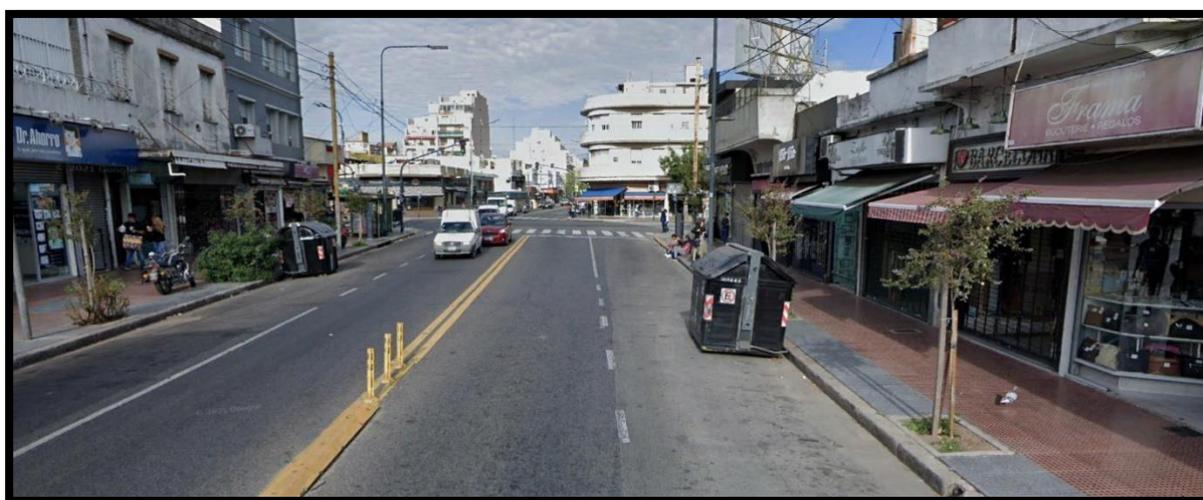
Figura 3. Vista panorámica de la Avenida Lope de Vega, por la cual se desplazaba previamente el Vehículo 1 en aproximación a la intersección con la Avenida Francisco Beiró. Fuente: Google, 2022

El ancho total de la avenida es de 14,6 m y la separación entre sus bandas de circulación está dada por la demarcación horizontal de doble línea amarilla continua. El desplazamiento preimpacto del Vehículo 1 se realizó a través de la banda de circulación sureste, la cual con sus dos carriles posee un ancho de 7,1 m. La separación entre ellos está delimitada por una línea blanca discontinua que en la aproximación a la bocacalle se vuelve continua y culmina contra la línea blanca perpendicular a la calzada, demarcatoria de la detención vehicular. Por delante de ella se observa señalización horizontal de senda peatonal.

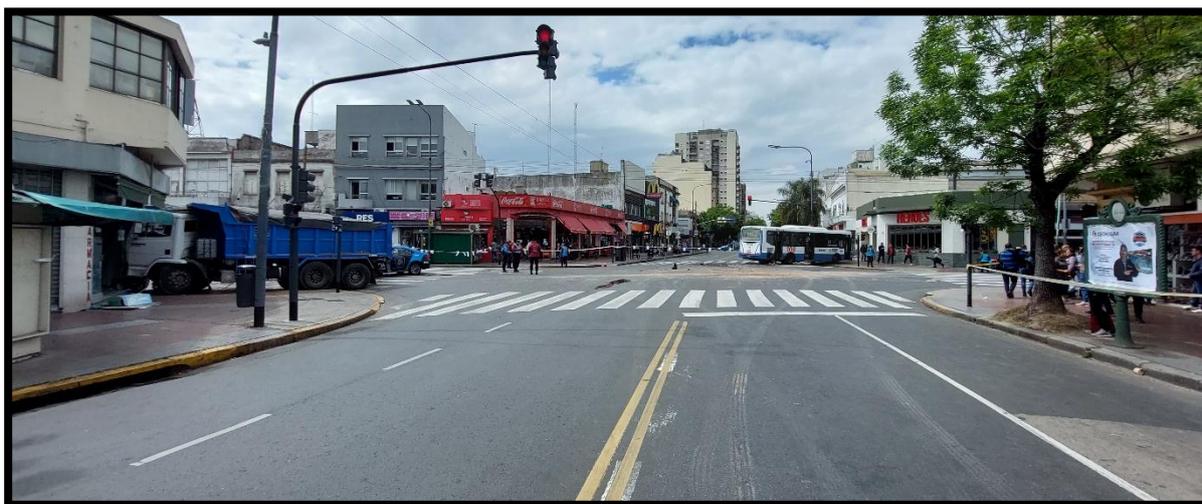
Figura 4. Vista panorámica de la Avenida Francisco Beiró por la cual se desplazaba previamente el Vehículo 2 en aproximación a la intersección con la Avenida Lope de Vega. Fuente: JST, 2022

Dicha avenida cuenta con un ancho total de 14,3 m y la separación entre sus bandas de circulación está dada por la demarcación horizontal de doble línea amarilla continua. El Vehículo 2 se desplazaba previamente por la banda de circulación noreste, la cual, con sus dos carriles posee un ancho de 7,2 m. La separación entre ellos está delimitada por una línea blanca discontinua que en la aproximación a la bocacalle se torna continua y culmina contra la línea blanca perpendicular a la calzada demarcatoria de la detención vehicular. Por delante de ella se observa señalización horizontal de senda peatonal.

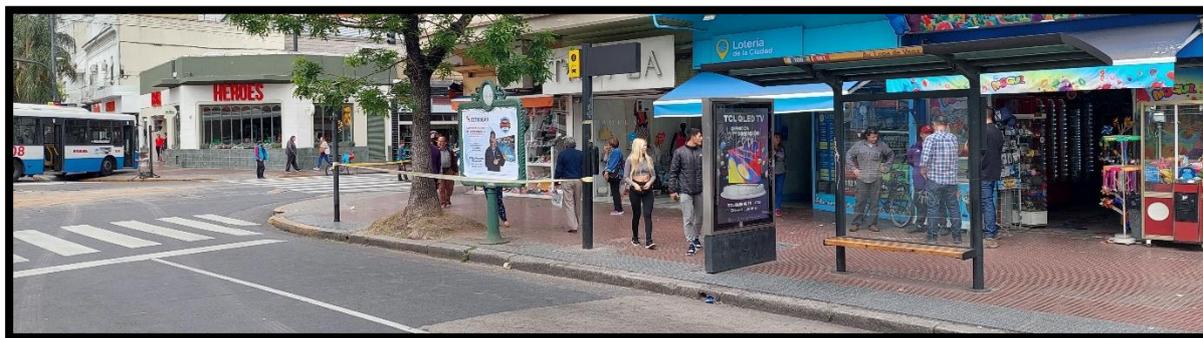
Figura 5. Parada de ómnibus de la Línea 108 instalada sobre la vereda de la Avenida Francisco Beiró metros antes de la intersección con la Avenida Lope de Vega. Fuente: JST, 2022

Se destaca que 22 m antes de la intersección, sobre la vereda noreste de la avenida Beiró, se encuentra instalada una parada de ómnibus de la Línea 108.

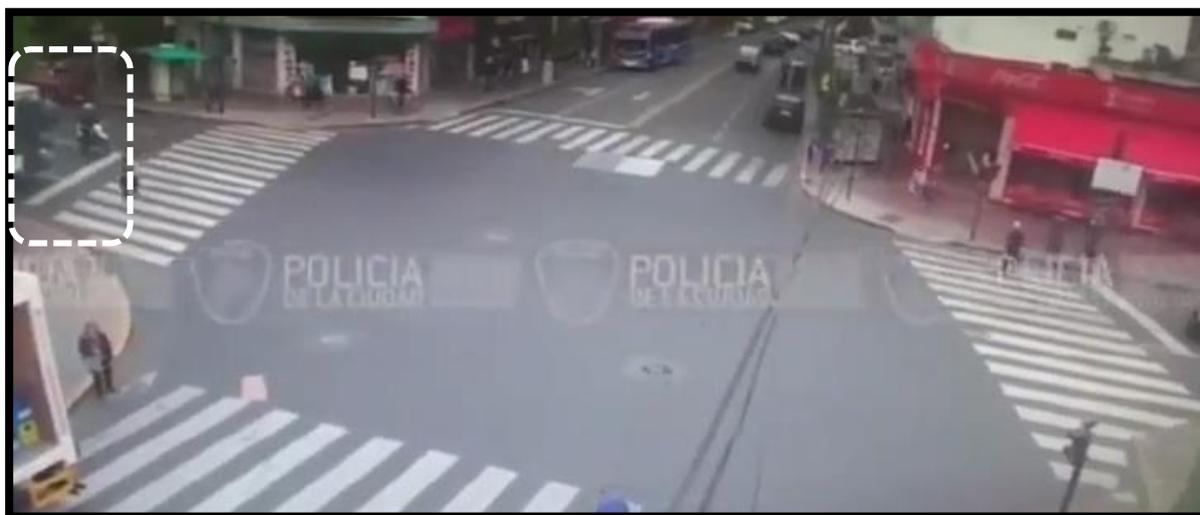
Figura 11. Captura de video en la cual se puede apreciar al Vehículo 2 detenido sobre el carril derecho de la banda de circulación sureste de la Avenida Francisco Beiró. Fuente: [Twitter](#), 2022

El Vehículo 2 se encontraba detenido sobre el carril derecho de la banda de circulación sureste de la Avenida Francisco Beiró en proximidad a la intersección con la Avenida Lope de Vega. Posteriormente inició la marcha y comenzó a trasponer la intersección, dirigiéndose hacia el cardinal noreste.
