JST | SEGURIDAD EN EL TRANSPORTE

INFORME PRELIMINAR DE SUCESO AUTOMOTOR

Título: 144. IP. Cargas. Colisión múltiple. Arrecifes. Buenos Aires

Fecha y hora: 12/1/2023 06:53 (UTC-3)

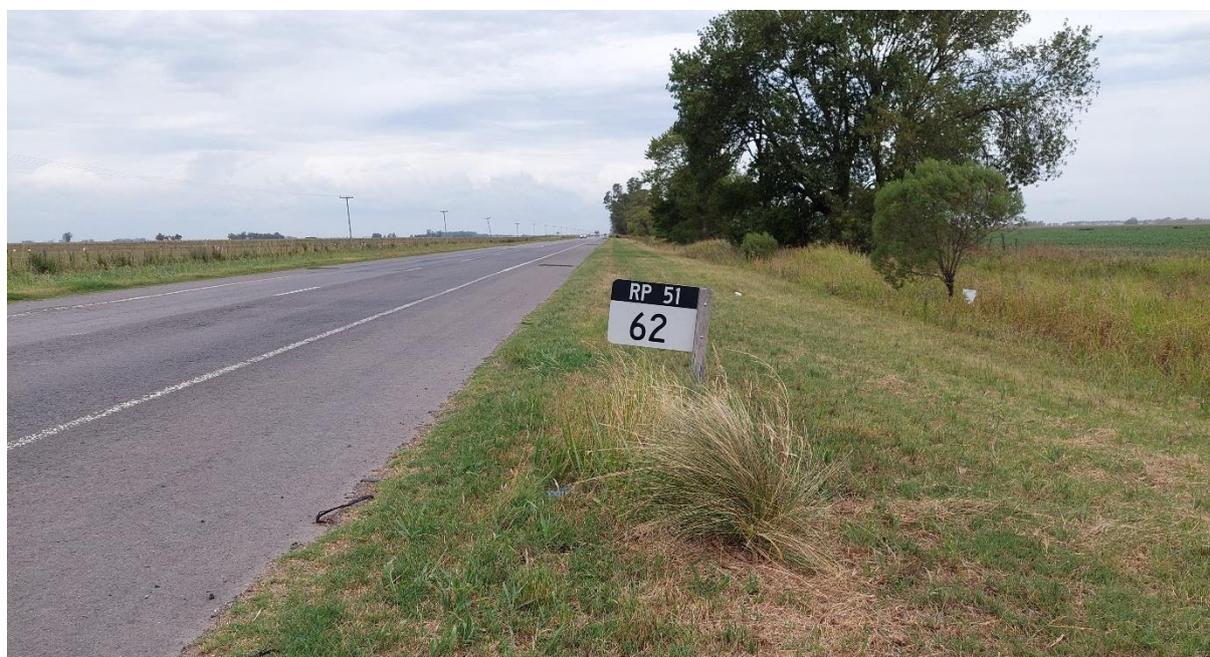
Figura 4. Indicador del kilómetro 62 a 1238 m hacia Arrecifes desde el punto de impacto entre el Vehículo 1 y el Vehículo 2. Fuente: JST, 2023
