# JST | SEGURIDAD EN EL TRANSPORTE

## INFORME PRELIMINAR DE SUCESO AUTOMOTOR

Título: 157. IP. Pasajeros y cargas. Colisión. Río Cuarto. Córdoba

Fecha y hora: 12 de abril de 2023, 2:45 (UTC-3)

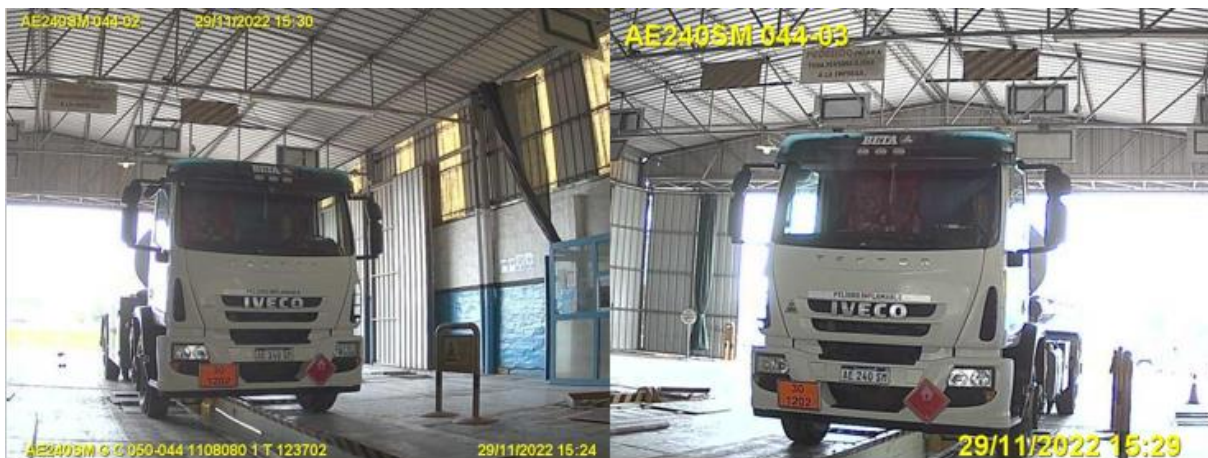
Figura 5. Foto validación al momento de la revisión. Fuente: RTO 2014, 2023

Convenio:	Mercosur G (Mercosur-Mercosur)
Fecha Revisión:	29/11/2022
Fecha Vencimiento:	29/11/2023
Resultado:	Apto
Tipo de Uso:	GCP (Cargas Peligrosas)
Certificado:	T 123702
Taller:	(044) Albertengo Hugo Alfredo

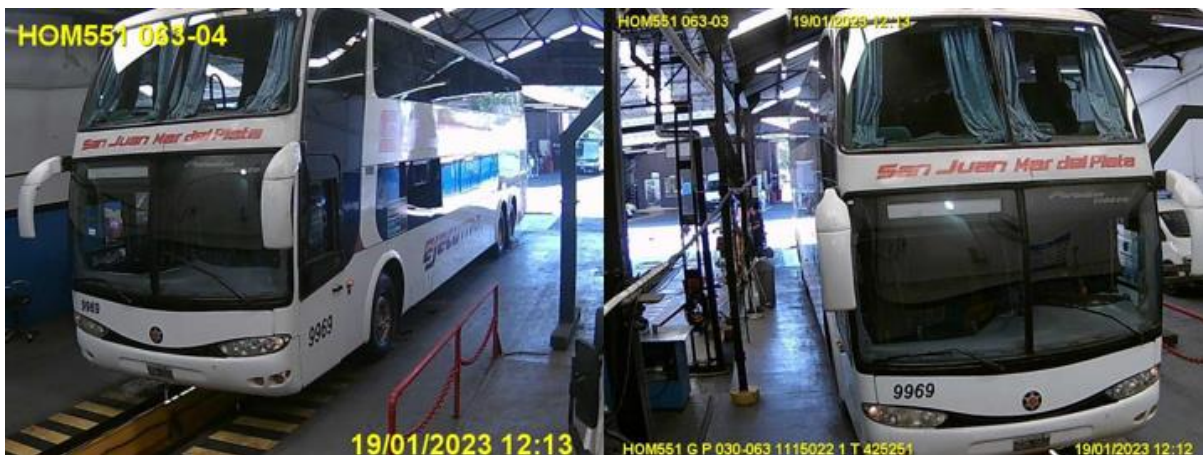
Figura 8. Foto validación del Vehículo 2 al momento de la revisión. Fuente: RTO 2014, 2023

Convenio:	Mercosur G (Mercosur-Mercosur)
Fecha Revisión:	19/01/2023
Fecha Vencimiento:	19/04/2023
Resultado:	Apto
Tipo de Uso:	GP (Pasajeros Interjurisdiccional)
Certificado:	T 425251
Taller:	(063) RTO BUENOS AIRES S.A.
