INFORME PRELIMINAR DE SUCESO AUTOMOTOR

Expediente: EX-2023-44238017- -APN-DNISAU#JST

Título: 159. IP. Cargas. Colisión. Zárate. Buenos Aires

Fecha y hora: 19 de abril de 2023, 7:30 (UTC-3)

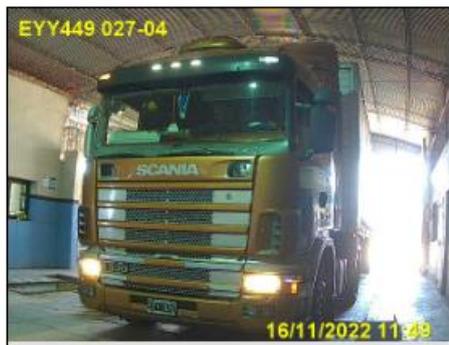
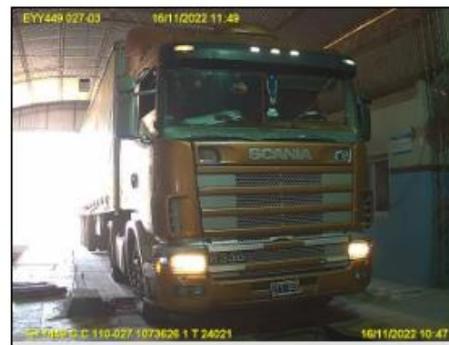
Fecha Revisión: 16/11/2022
Fecha Vencimiento: 16/11/2023
Resultado: Apto
Tipo de Uso: GC (Carga Interjurisdiccional)
Certificado: T 024021
Taller: (027) Control Vehicular S.R.L.
