INFORME PRELIMINAR DE SUCESO AUTOMOTOR

Expediente: EX-2023-52358306- -APN-DNISAU#JST

Título: 163. IP. Cargas. Choque puente. Pilar. Buenos Aires

Fecha y hora: 8 de mayo de 2023 07:40 (UTC-3)

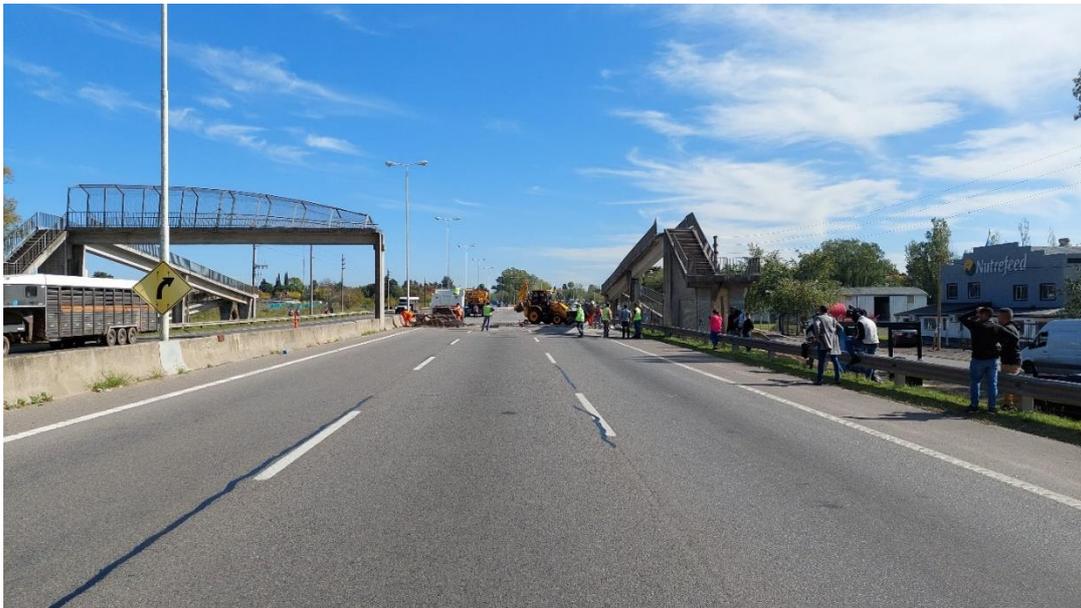
Figura 19. Vista por donde circulaban ambos vehículos en su dirección de marcha, hacia el puente peatonal. Fuente: JST, 2023
