## INFORME PRELIMINAR DE SUCESO AUTOMOTOR

Suceso: accidente

Título: 170. IP. Cargas. Despiste. Lehmann. Santa Fe

Fecha y hora: 27 de junio de 2023, 03:00 (UTC-3)

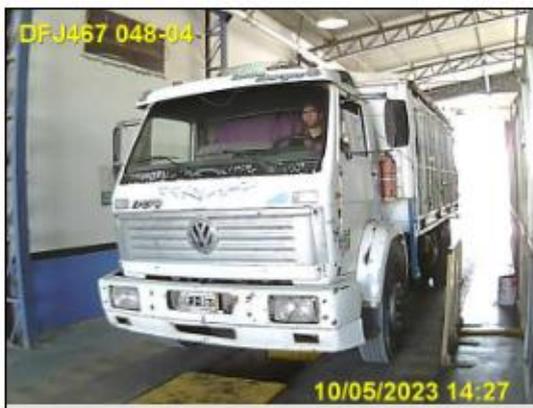
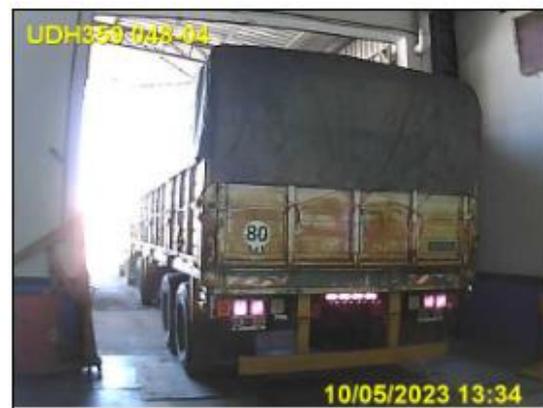
Figura 8. Fotovalidación de la última RTO del Vehículo 1. Izquierda, unidad tractora; derecha, unidad remolcada. Fuente: CENT, 2023
