JST | SEGURIDAD EN EL TRANSPORTE

INFORME PRELIMINAR DE SUCESO AUTOMOTOR

Título: 182. IP. Cargas. Colisión múltiple. San Jerónimo Sud. Santa Fe

Fecha y hora: 11 de septiembre de 2023 15:00 (UTC-3)

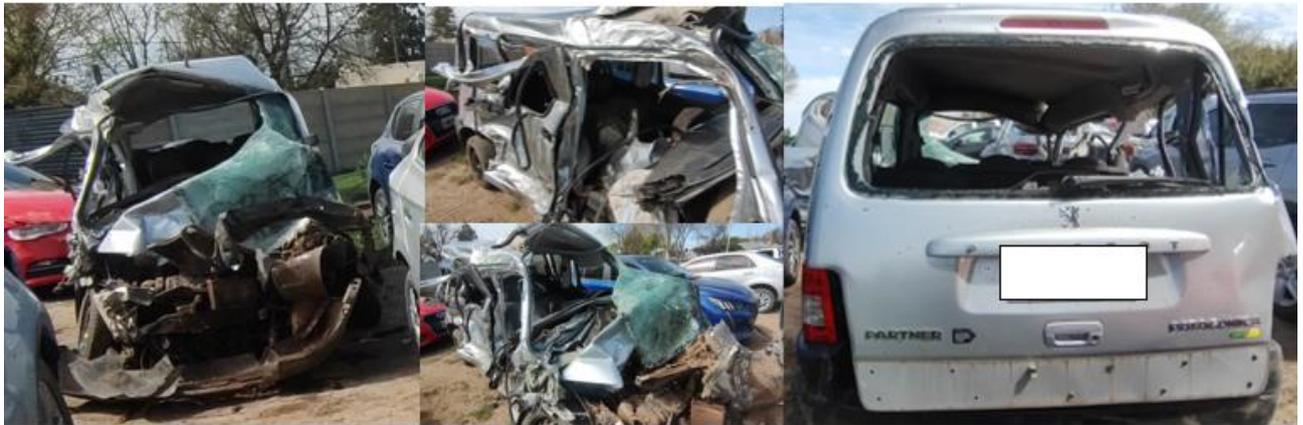
Figura 37. Visualización de daños del Vehículo 28. Fuente: JST, 2023

En el furgón se observó en la parte anterior deformación de la carrocería estructural con tendencia hacia lado derecho y en el lateral derecho con incidencia perpendicular, deformación de la geometría del tren delantero. Además, aplastamiento de capó y rotura de parabrisas. También se vio afectado el eje delantero. Presentó desprendimiento de guardabarros y paragolpes delantero y rotura de ópticas. En la parte posterior sufrió pérdida del cristal y rotura del portón trasero.

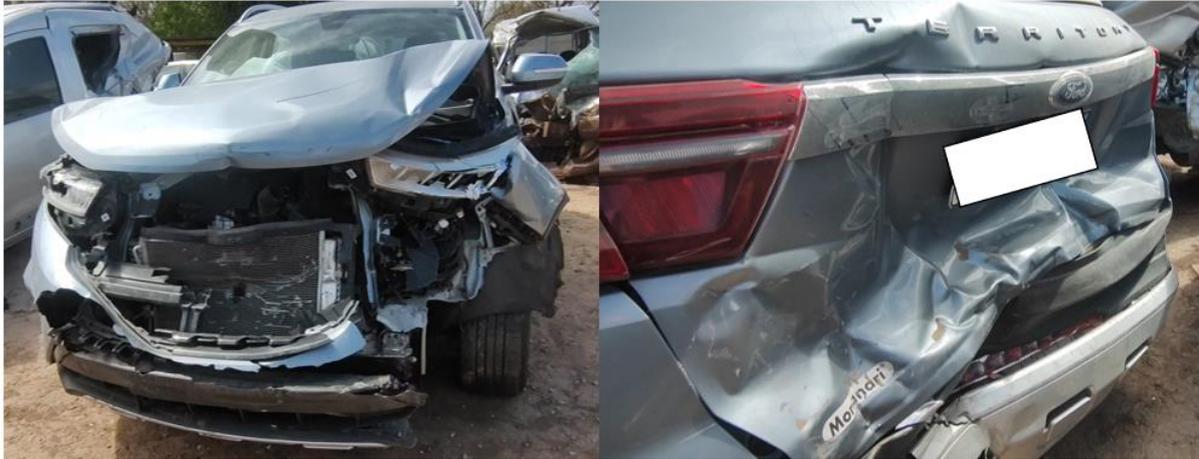
Figura 38. Visualización de daños del Vehículo 29. Fuente: JST, 2023

El vehículo presentó rotura de ópticas delanteras, radiador, paragolpes, rejilla delantera y deformación de capó con incidencia de izquierda a derecha. En la parte posterior sufrió hundimiento del baúl y paragolpes.

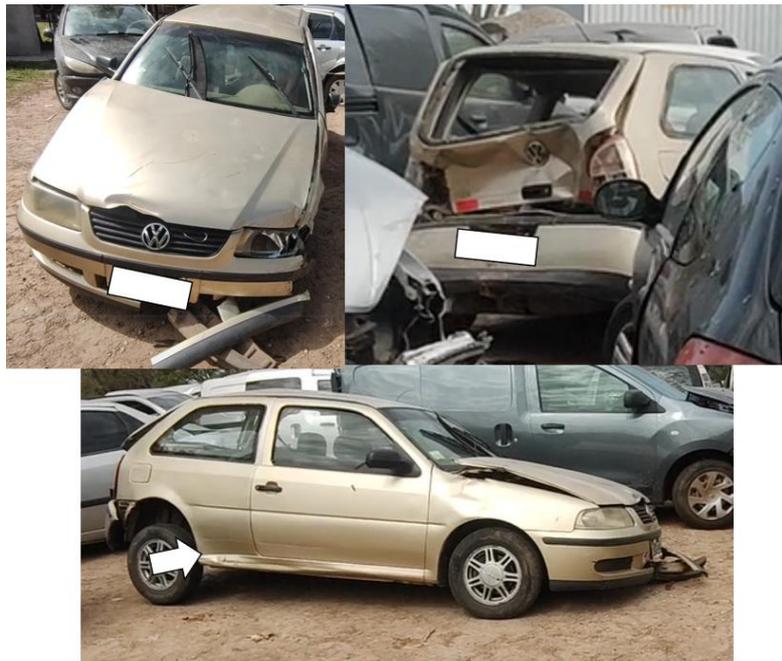
Figura 39. Visualización de daños del Vehículo 30. Fuente: JST, 2023

En el automóvil se observó deformación de capó, con incidencia hacia arriba desde la derecha, corte en el guardabarros y rotura de óptica delantera izquierda. En el lateral derecho presentó deformación en la parte inferior de la carrocería y marcas de raspado. En la parte posterior presentó el hundimiento del baúl, con incidencia de derecha a izquierda, desprendimiento de cristal y rotura de ópticas.

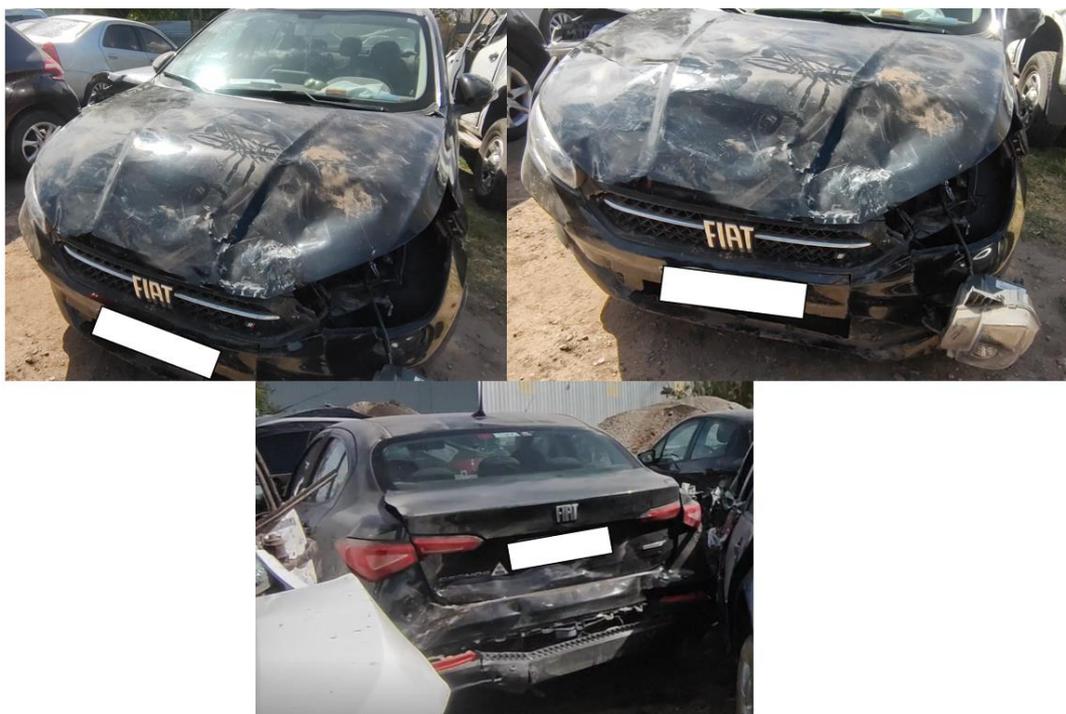
Figura 40. Visualización de daños del Vehículo 31. Fuente: JST, 2023

El automóvil presentó desprendimiento de la óptica delantera izquierda y hundimiento del capó. En la parte posterior sufrió deformación del baúl y paragolpes.

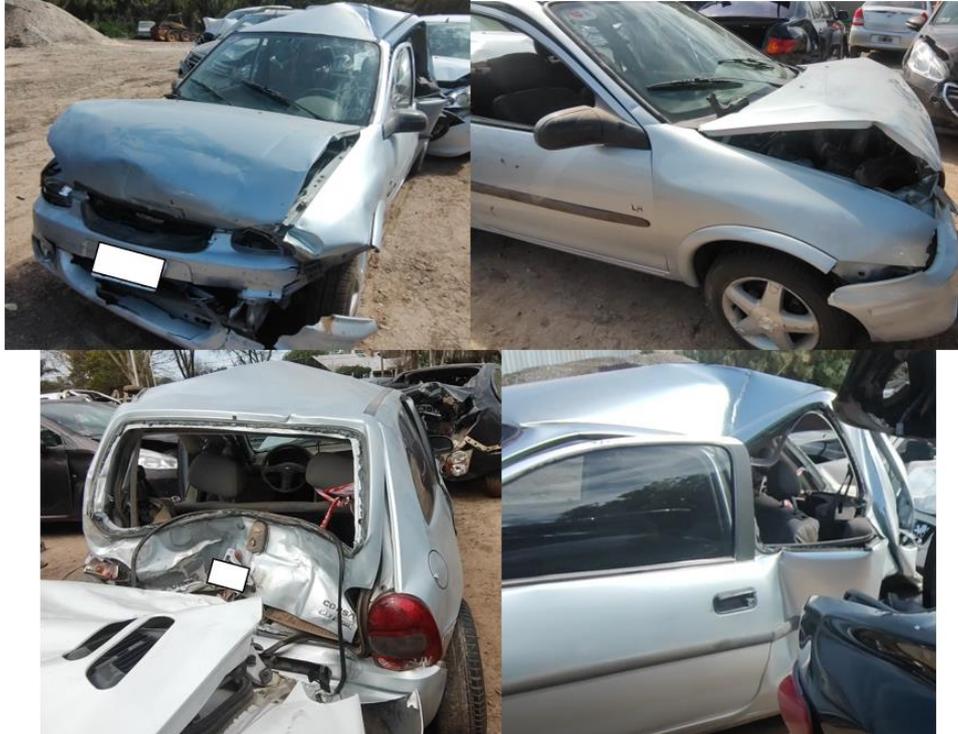
Figura 41. Visualización de daños del Vehículo 32. Fuente: JST, 2023

del habitáculo. Además, presentó rotura de la óptica trasera izquierda y pérdida de cristales posterior y lateral trasero izquierdo.

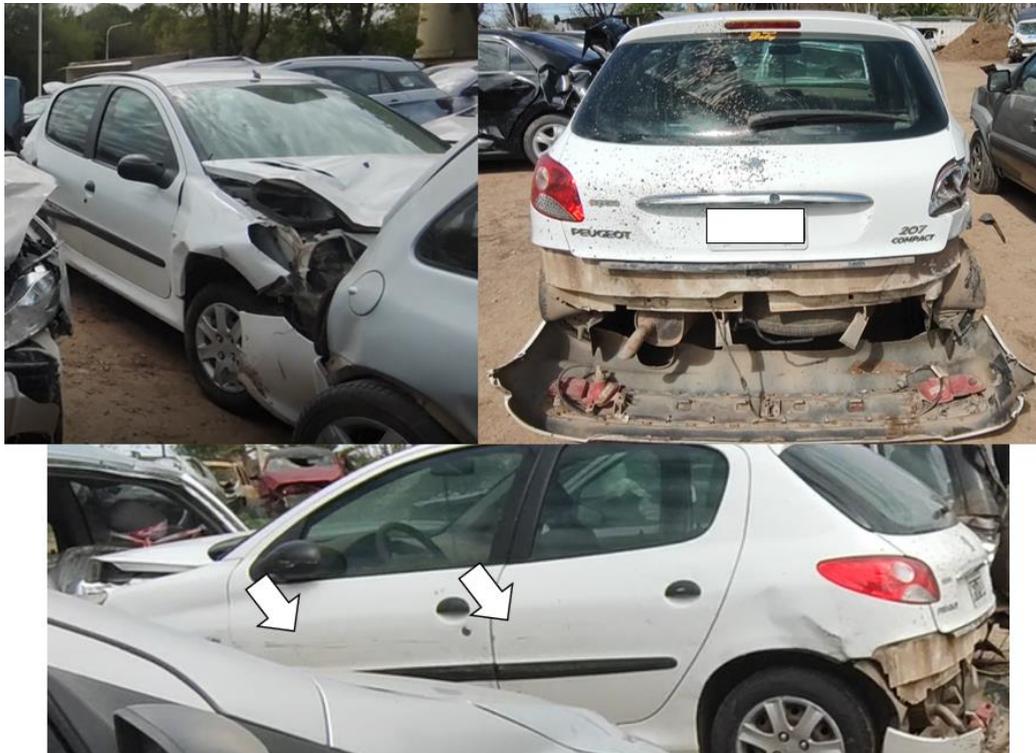
Figura 42. Visualización de daños del Vehículo 33. Fuente: JST, 2023

En su parte anterior, el automóvil presentó deformación de la estructura del capó, desprendimiento de paragolpes y rotura de ópticas. En la parte posterior del lateral derecho, sufrió deformación y en el izquierdo se observaron marcas de raspado. En

la parte posterior, el paragolpes se desprendió, presentó rotura de óptica derecha y deformación de guardabarros.

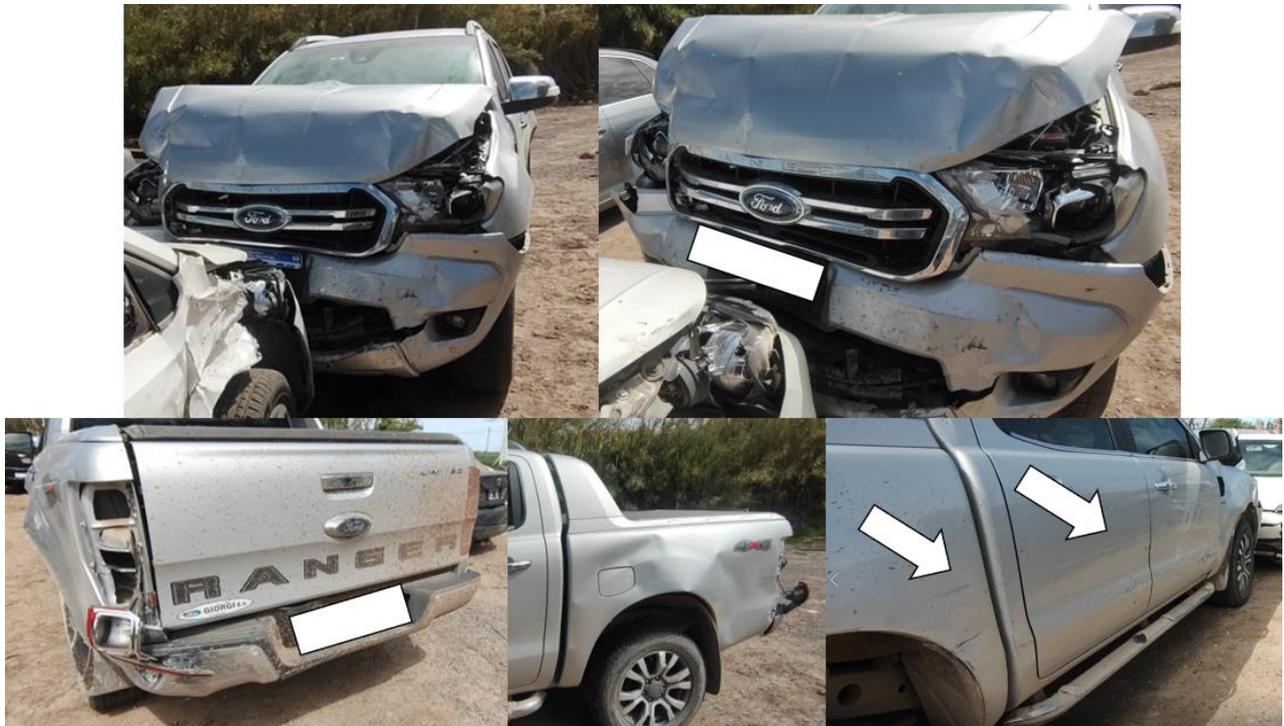
Figura 43. Visualización de daños del Vehículo 34. Fuente: JST, 2023

En la parte anterior, la camioneta *pick up* presentó deformación en capó, paragolpes y rotura de ópticas. En el lateral posterior izquierdo, presentó deformación y en el

lateral derecho, marcas de raspado. Además, sufrió rotura de la óptica trasera izquierda.

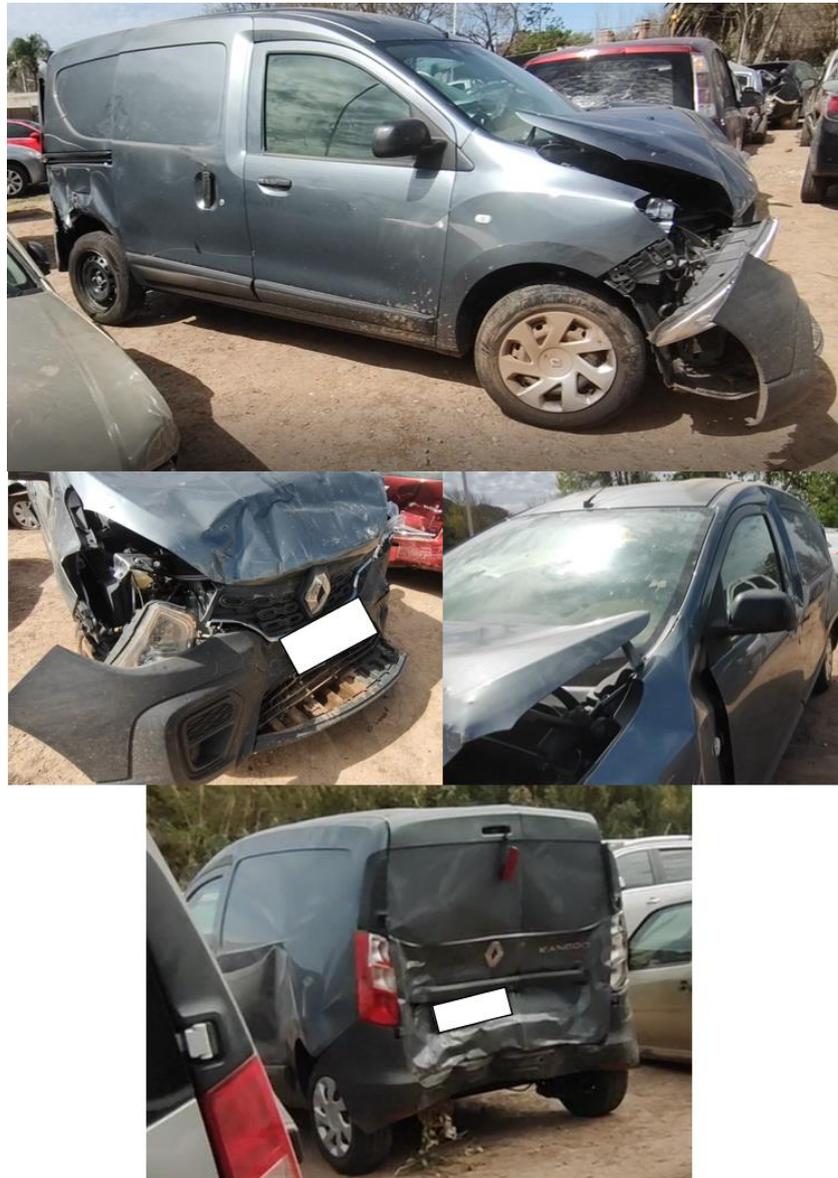
Figura 44. Visualización de daños del Vehículo 35. Fuente: JST, 2023

de los anclajes, y rotura de ópticas delanteras. También sufrió deformación de guardabarros delantero y traseros, y hundimiento del portón trasero y paragolpes trasero, con deformación de la carrocería estructural trasero. Se visualizó el desprendimiento de la luz de stop superior trasera.

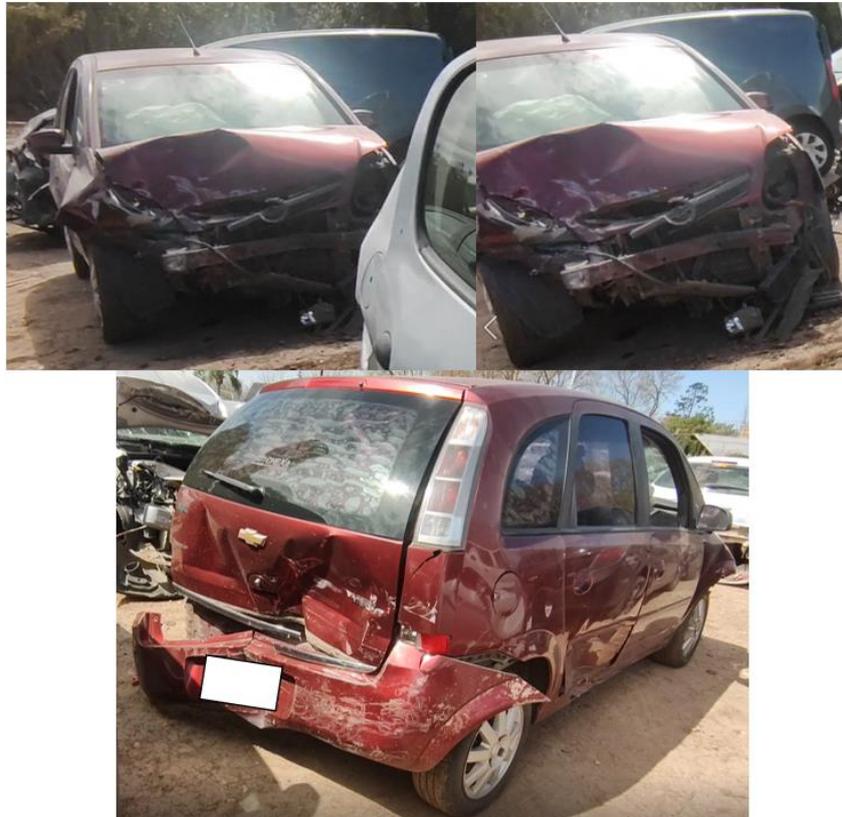
Figura 45. Visualización de daños del Vehículo 36. Fuente: JST, 2023

En el automóvil se observó pérdida del paragolpes delantero, con deformación del larguero transversal de carrocería delantera y rotura de la rejilla de refrigeración delantera, incluido el radiador de agua. Se constató aplastamiento de los guardabarros delanteros, con rotura de los cobertores pasa-ruedas y capó vano motor, desprendimiento del evaporador del sistema de aire acondicionado y aplastamiento del paragolpes trasero, con desprendimiento del anclaje lado izquierdo. Además, el vehículo presentó deformación en compresión del portón trasero, guardabarros trasero y puerta trasera derecha.

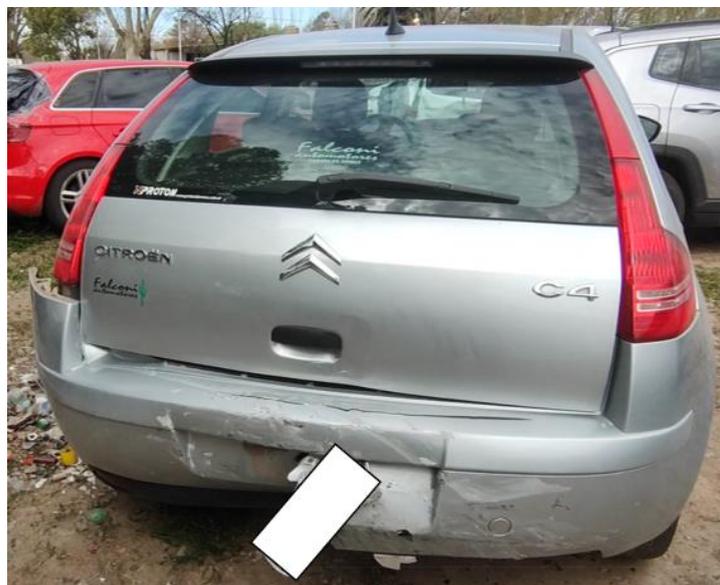
Figura 46. Visualización de daños del Vehículo 37. Fuente: JST, 2023

El automóvil tuvo daños en la parte posterior, particularmente desprendimiento de la parte izquierda del paragolpes, corte de la parte media inferior y rotura de la chapa patente.

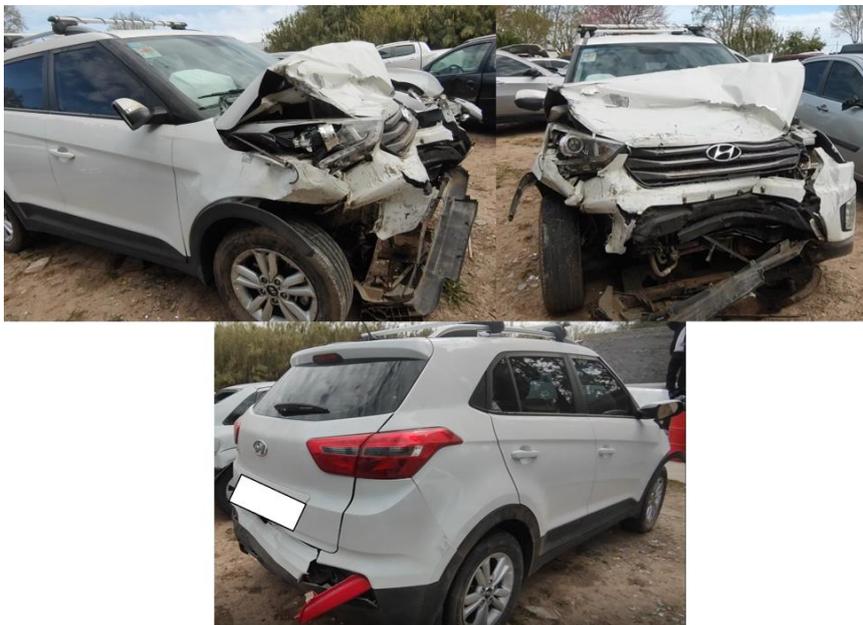
Figura 47. Visualización de daños del Vehículo 38. Fuente: JST, 2023

El vehículo sufrió la pérdida del paragolpes delantero, con aplastamiento de carrocería delantera. Se observó la rotura de la rejilla de refrigeración delantera, radiador de agua y enfriado de aire acondicionado. Además, compresión del capó vano motor, con deformación hacia arriba, y deformación de los guardabarros delanteros con rotura del cobertor pasa-ruedas delantero derecho. Se visualizó rotura de ópticas delanteras y del paragolpes trasero, con fractura en luz inferior trasera.

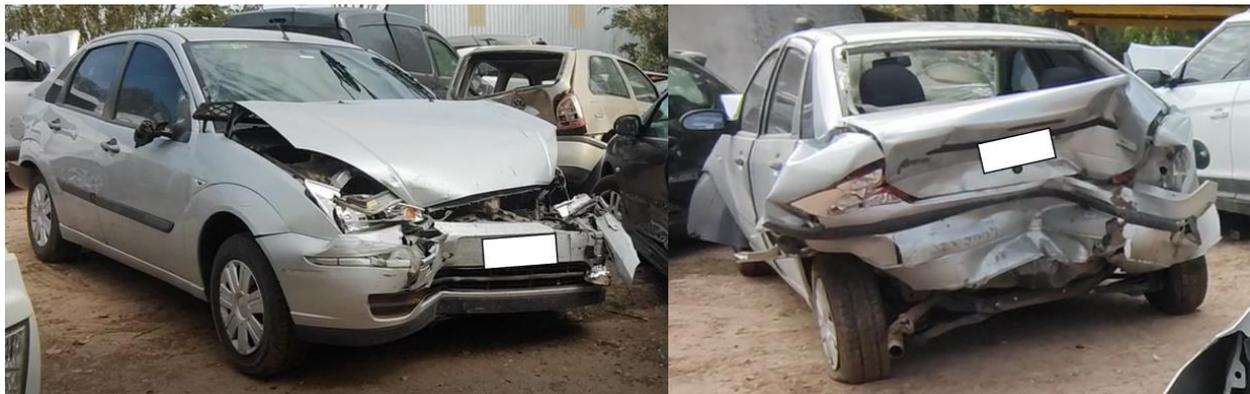
Figura 48. Visualización de daños del Vehículo 39. Fuente: JST, 2023

El automóvil presentó deformación estructural de la parte anterior con incidencia de izquierda a derecha y rotura de ópticas, tanto delanteras como traseras. En la parte posterior presentó hundimiento con incidencia de izquierda a derecha, deformación de los ejes y pérdida de cristal.

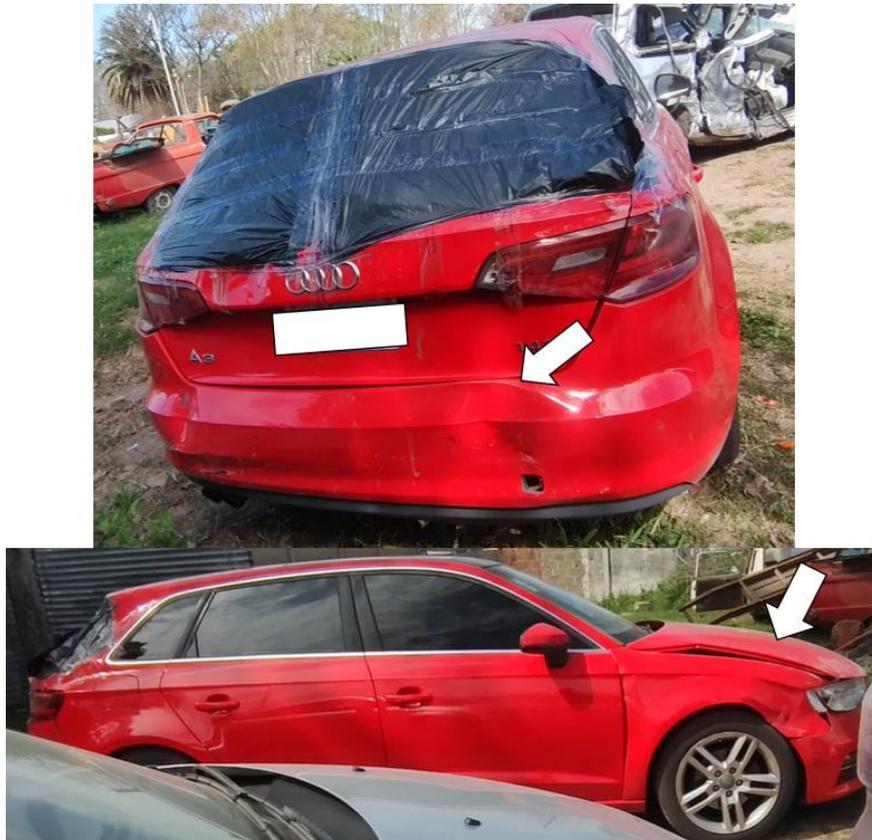
Figura 49. Visualización de daños del Vehículo 40. Fuente: JST, 2023

El automóvil sufrió deformación en la parte anterior derecha de la estructura y capó, y rotura parcial de la óptica derecha. En la parte posterior derecha presentó hundimiento del paragolpes y rotura de cristal trasero.

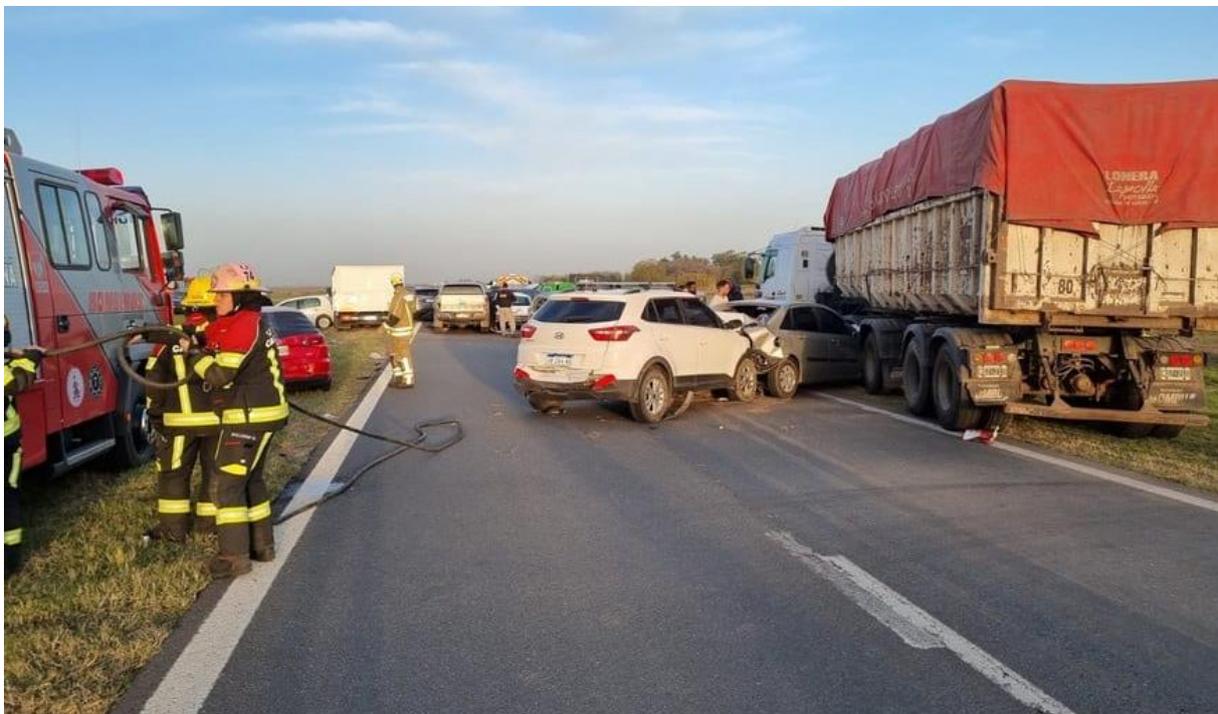
Figura 52. Vehículos luego del accidente. Vista hacia Rosario. Fuente: *El Litoral*, 2023
