# Informe preliminar

Título: 219. IP. Colisión múltiple. Paseo del bajo III. CABA

Lugar: Autopista Paseo del Bajo, kilómetro 4,5

Fecha y hora: 8 de abril de 2024 10:15 (UTC-3)

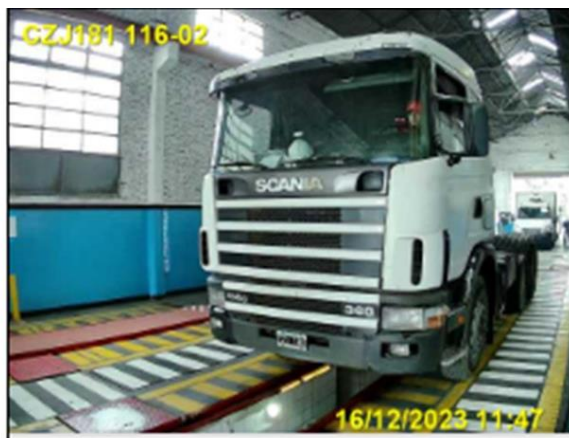
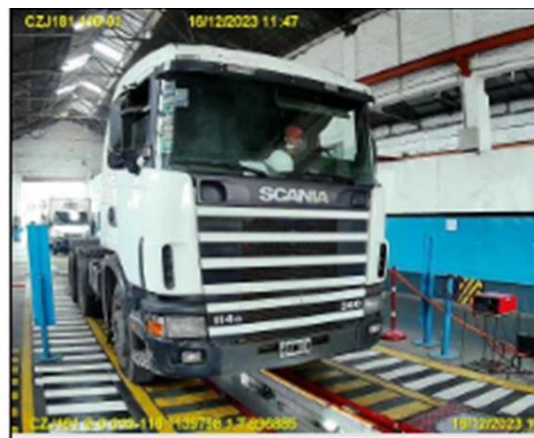
Figura 5. Fotovalidación del tractor dominio CZJ181. Fuente: RTO, CENT, 2024

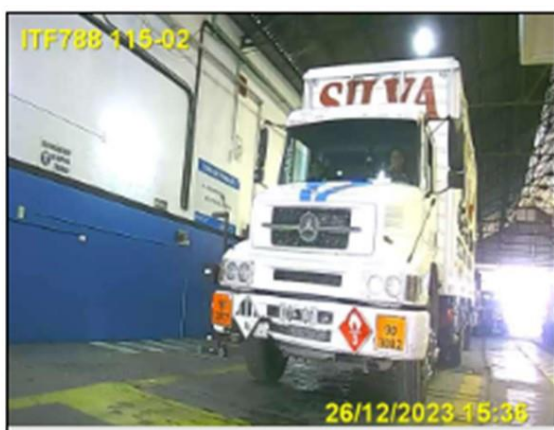
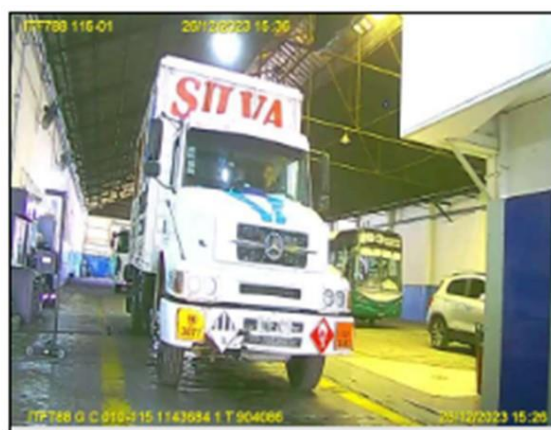
El Vehículo 3 no se encontraba en el lugar al momento del relevamiento. Se analizaron imágenes tomadas instantes posteriores al suceso, donde se observaron daños y desprendimiento de pintura no relacionados con el hecho investigado, ya que fueron registrados en la fotovalidación de la RTO tomada el 26 de diciembre de 2023.
